# BEGLEITUNTERSUCHUNG IM RAHMEN DER ERPROBUNG BEZIEHUNGSWEISE EINFÜHRUNG GESCHÜTZTER RADFAHRSTREIFEN UND GRÜN BESCHICHTETER RADFAHR- UND SCHUTZSTREIFEN IN BERLIN

Anhang: Steckbriefe der Untersuchungsabschnitte

Begleituntersuchung im Rahmen der Erprobung bzw. Einführung Geschützter Radfahrstreifen und Grün beschichteter Radfahr- und Schutzstreifen in Berlin

Hannover, im April 2024

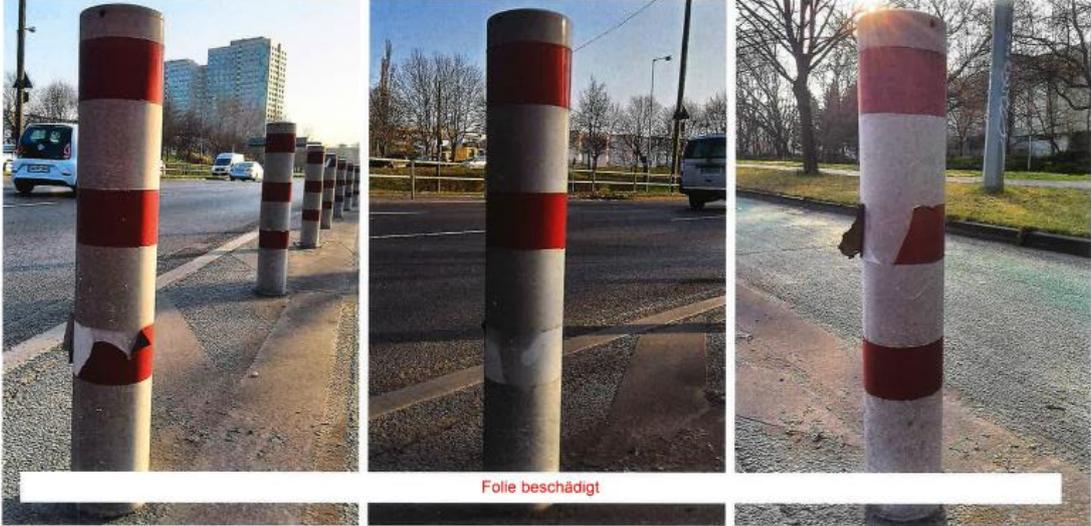
</div> <p style="text-align: center; color: red; font-weight: bold;">Folie beschädigt</p> <p><i>Auffällig viele Poller sind mit beschädigten bzw. fehlenden roten Folien zu verzeichnen</i></p> <p>Es sind keine stark beschädigte sogar bereits fehlende Poller zu verzeichnen.</p> <p>(Vgl. Prüfbericht Nr. 18221087)</p>

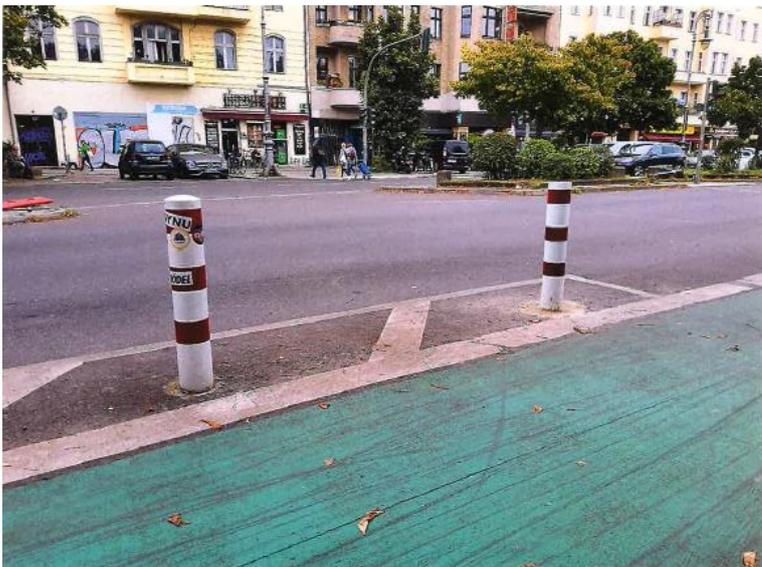
</div> <p>Ein Poller im Bereich der Ein- Ausfahrt „Neue Welt“ wurde bereits getauscht.</p>

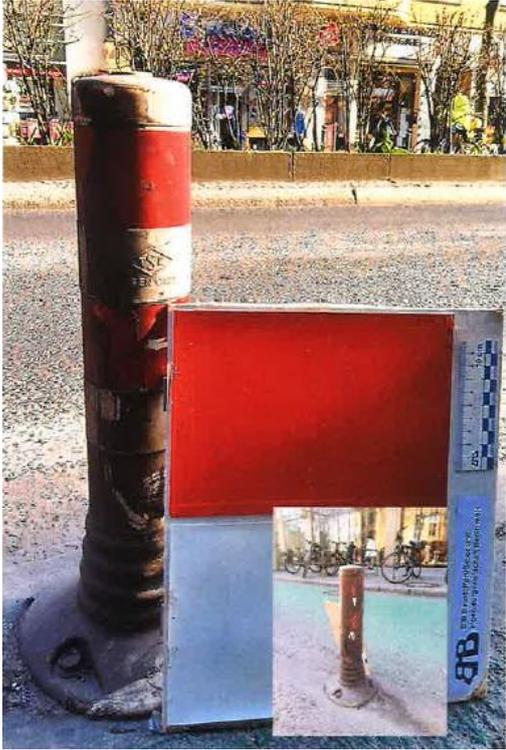
Pollerprüfung (durch BIB))	
	<b>Drittbegeutachtung</b>
<b>Datum:</b>	23.03.2022
<b>Art der Protektion:</b>	Überfahrbar, in Kunststoffausführung
<b>Ergebnis:</b>	<ul style="list-style-type: none"> <li>- Gegenüber der letzten beiden Begleituntersuchungen im Gebrauchszustand sind deutliche fortschreitende Rissbildungen an der Folie bei den Pollern festzustellen</li> <li>- Die bereits dokumentierten Schadensbilder der 1. Begleituntersuchung im Gebrauchszustand sind meist unverändert</li> <li>- 3. Poller im Referenzabschnitt 2 ist gerissen</li> </ul>

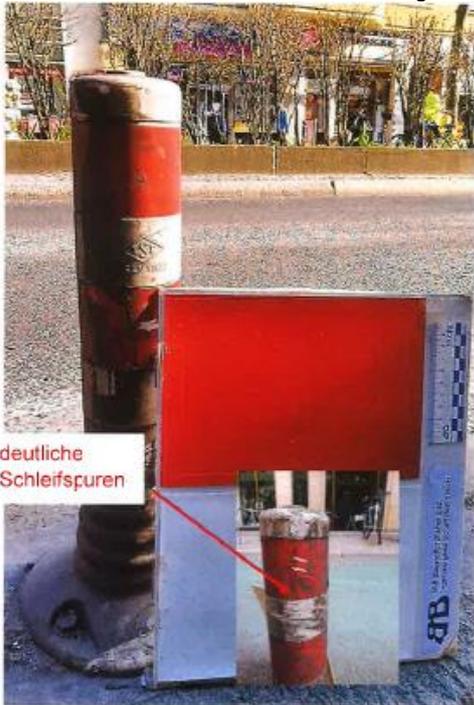
<p style="text-align: center;">deutliche Schleiſspuren</p> <ul style="list-style-type: none"> <li>- Wie schon bei der 3. Begleituntersuchung festgestellt, fehlen weiterhin insgesamt 5 Poller</li> </ul> <p>(Vgl. Prüfbericht Nr. 18221544)</p>

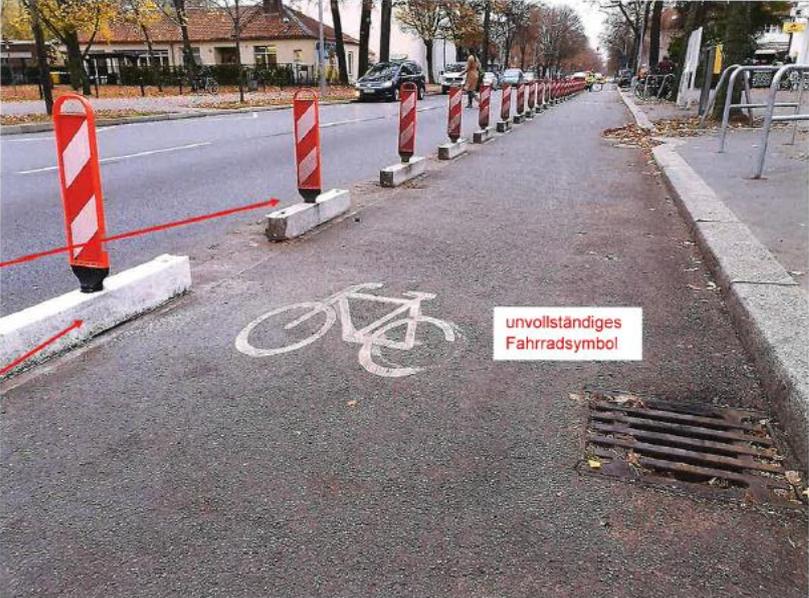
<p>Die ersten beiden Protektoren wurden bereits nach einem Unfall erneuert.</p> <p>unvollständiges Fahrradsymbol</p> </div> <ul style="list-style-type: none"> <li>- Die beschädigten Reflexionsfolien an den drei betrachteten Protektoren bei der 1.Begutachtung wurden erneuert.</li> <li>- Protektor 1.2 ist im unteren Teil stark beschädigt – Kunststoff gebrochen.</li> </ul> <div style="text-align: center;">

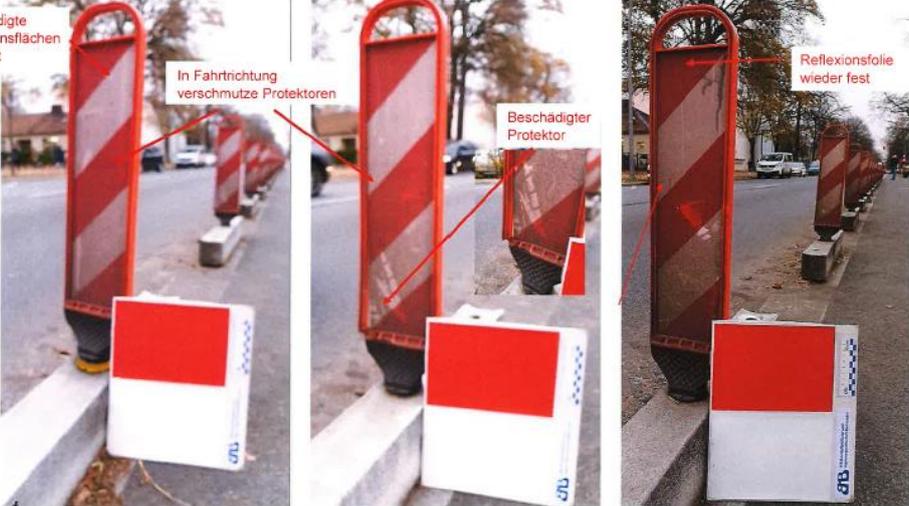
<p>Beschädigte Reflexionsflächen erneuert</p> <p>In Fahrtrichtung verschmutzte Protektoren</p> <p>Beschädigter Protektor</p> <p>Reflexionsfolie wieder fest</p> </div> <p style="text-align: center;">(Vgl. Prüfbericht Nr. 18201578)</p>

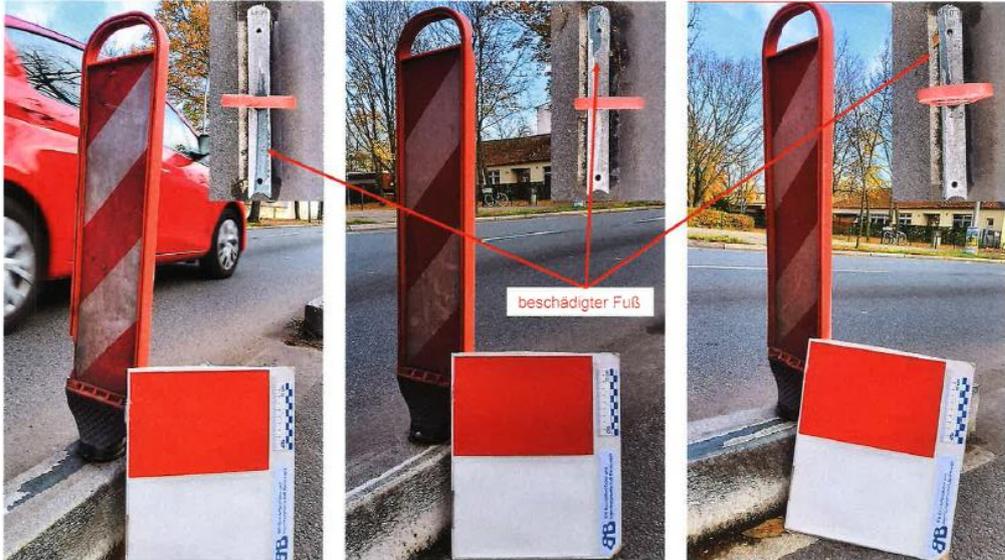
<p style="text-align: center;"><i>Wiesbadener Schutzbord beschädigt</i></p> </div>

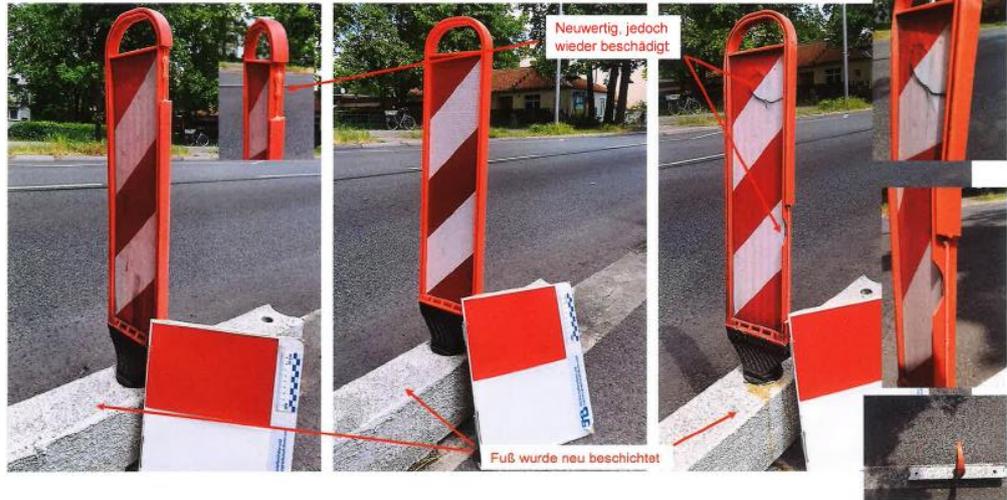
Bernauer Straße – südliche Fahrbahnseite, zwischen Oelder Weg bis Sterkrader Straße, vor EDEKA

Wiesbadener Schutzbord neu beschichtet

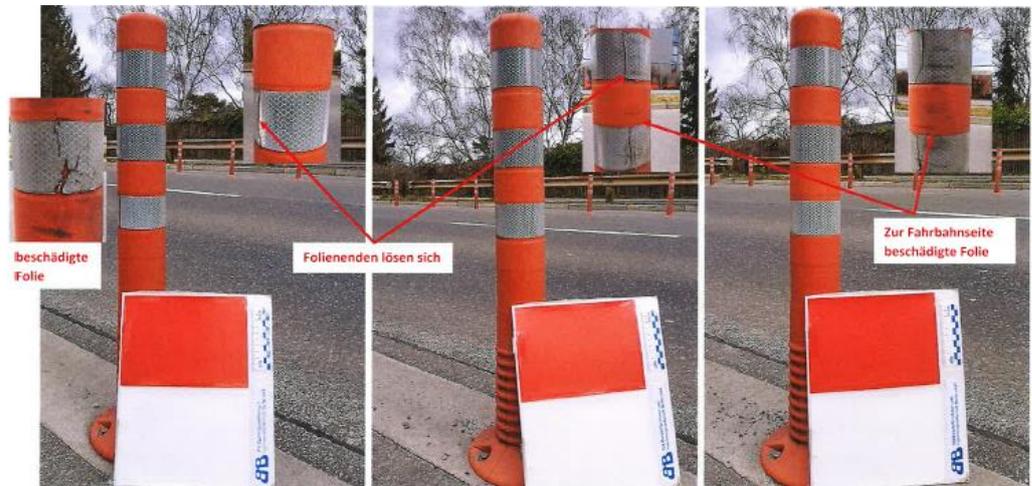
- Die Reflexionsfolie ist bereits geschädigt.

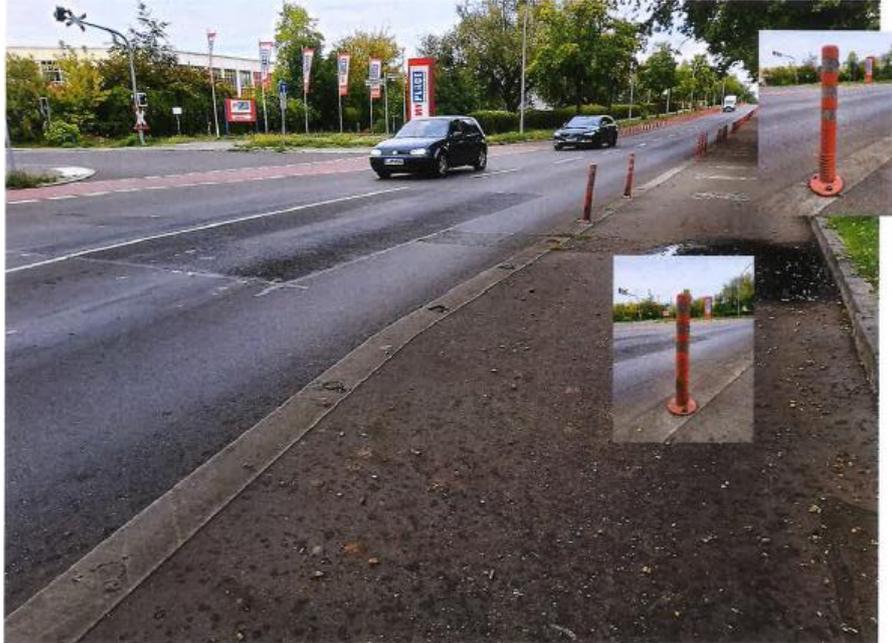
- Zu Beginn der Strecke in Fahrtrichtung Mörchinger Straße fehlen weiterhin von 9 installierten Poller bereits 7 Poller

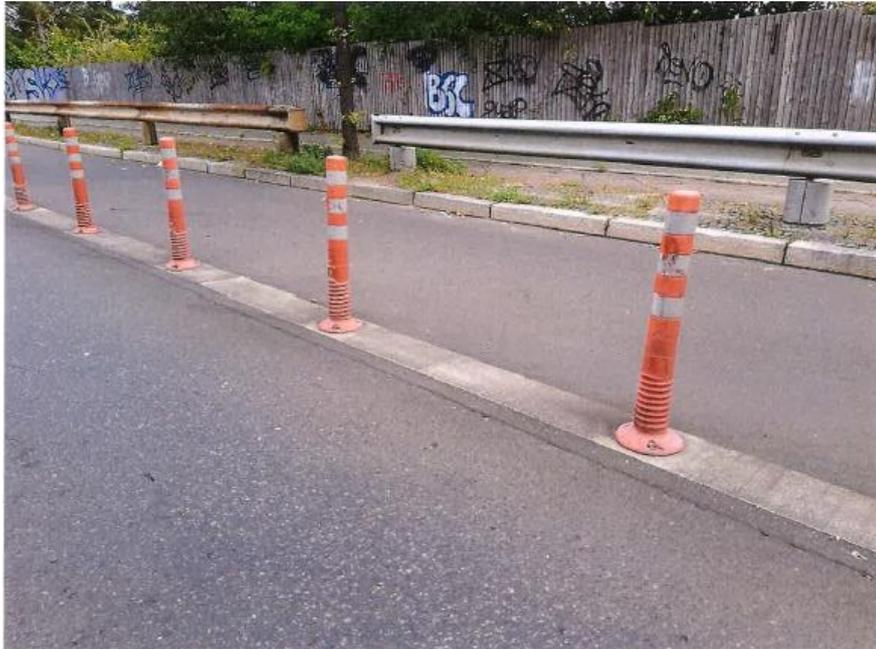
- Beschädigte/gealterte Folien

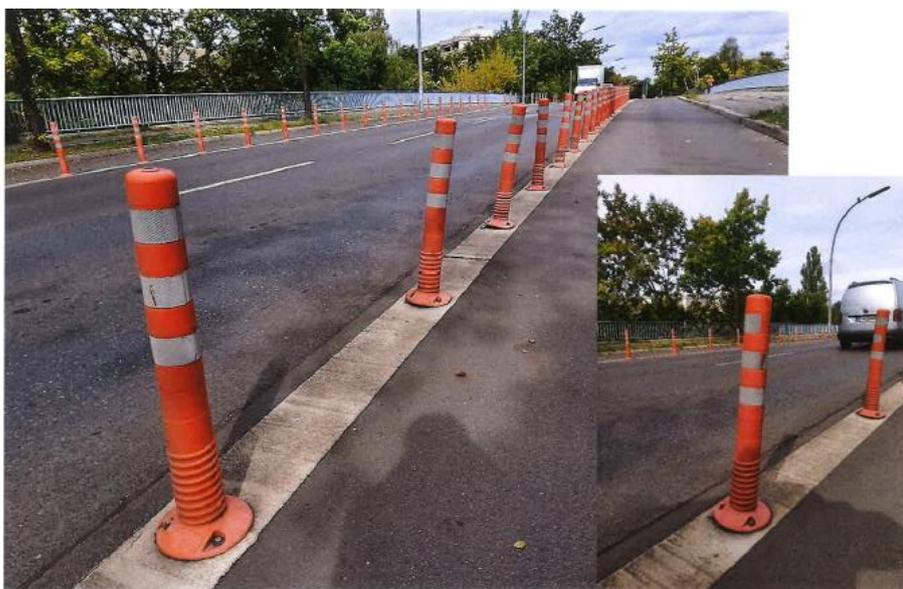
- Einige Poller sind aus der Verankerung gerissen

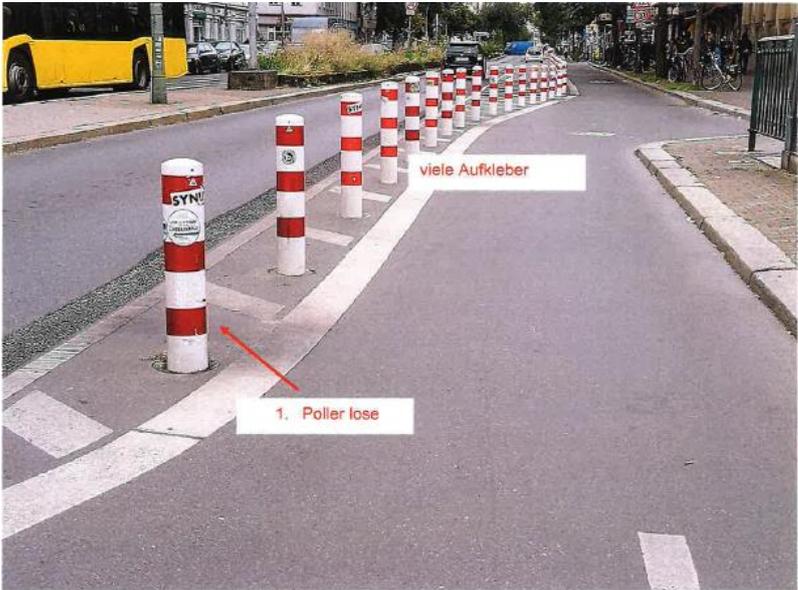
<p>→Im Bereich der Sperrflächen haben die Poller erhebliche Schleifspuren an der Außenseite</p>

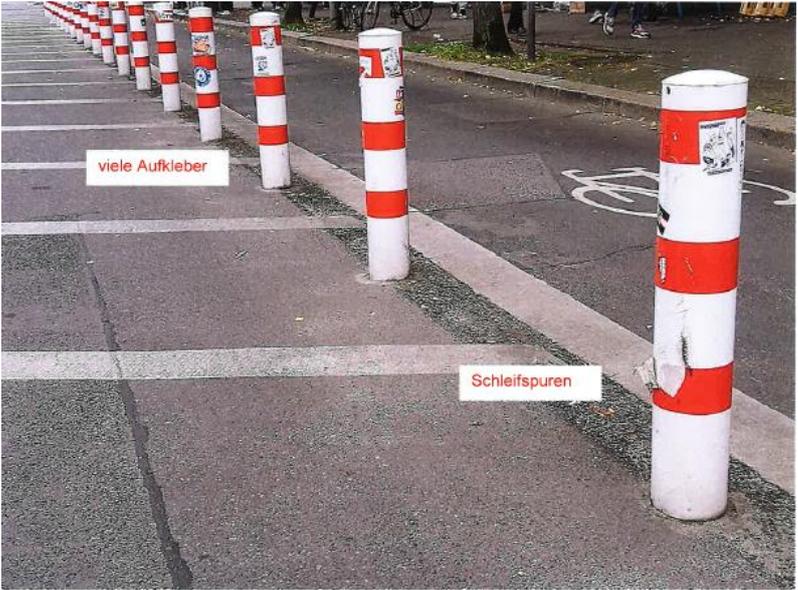
→Im Bereich Albert-Schweitzer-Platz sind viele Poller beschädigt

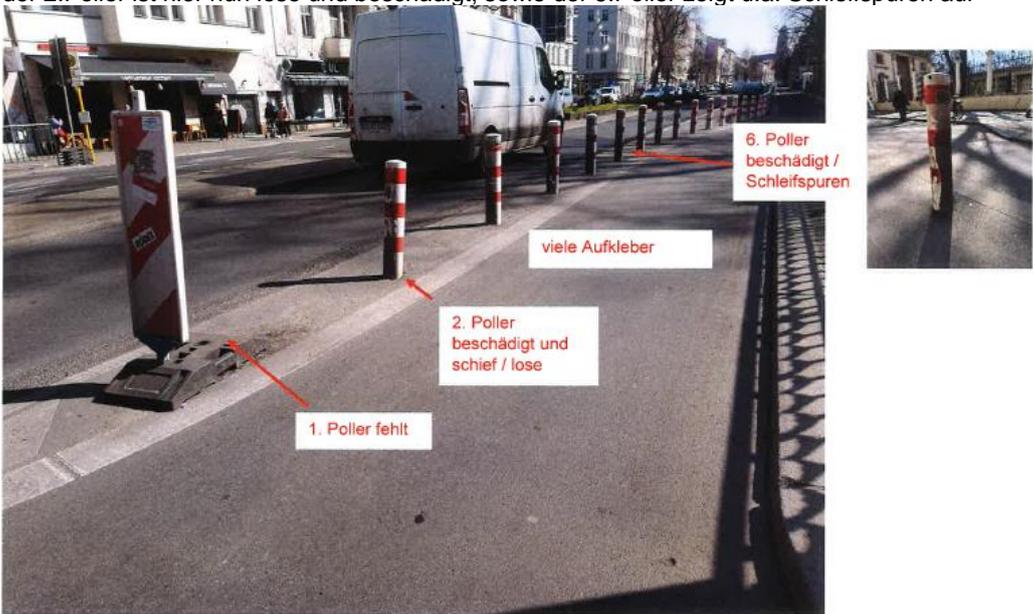
</div> <p>→Im Bereich der Sperrflächen haben die Poller erhebliche Schleifspuren an der Außenseite</p> <div style="text-align: center;">

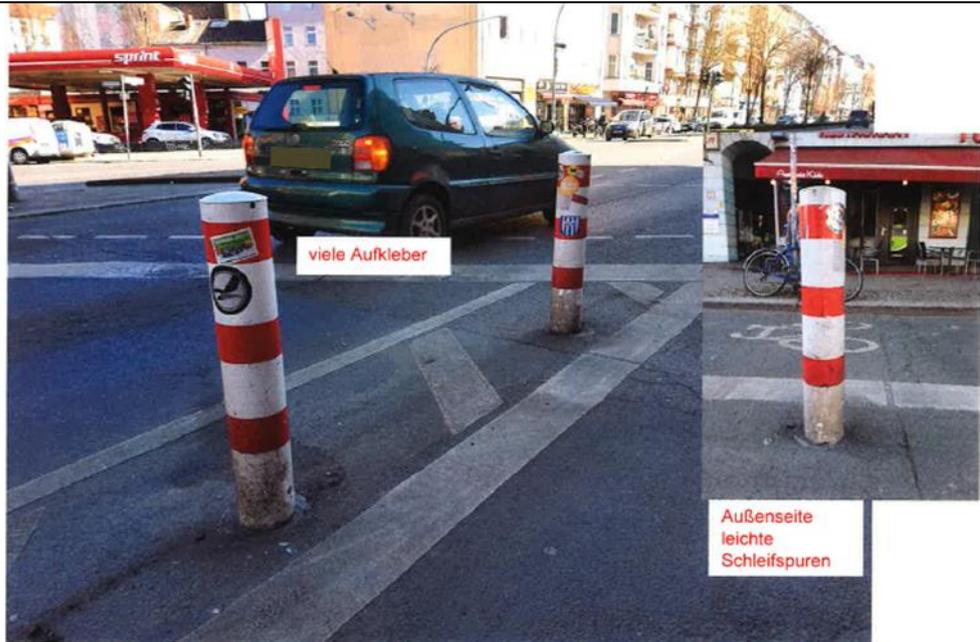
→ Im Bereich Albert-Schweitzer-Platz, sind waren Poller beschädigt (3. Begleituntersuchung), zwei Poller wurden erneuert, jedoch sind diese lose/nicht verankert

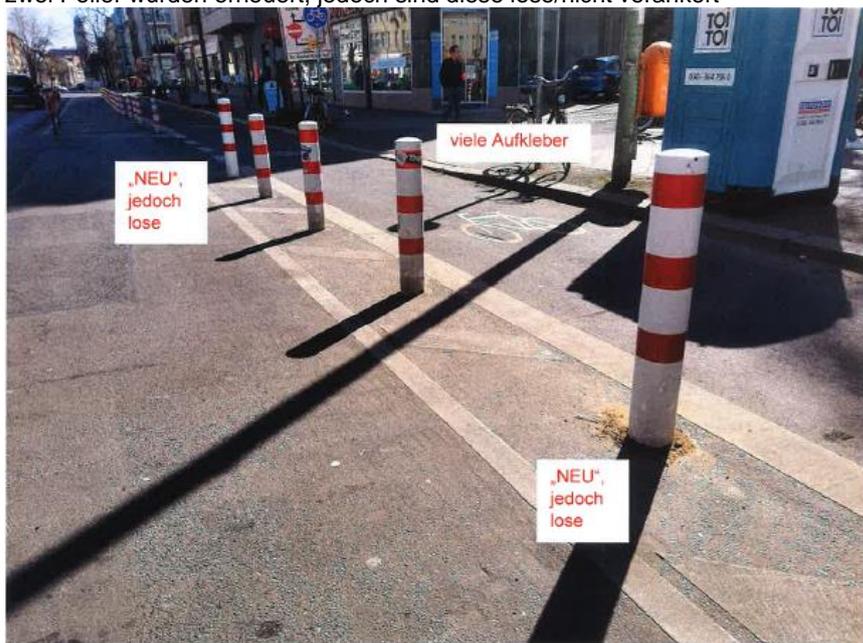
→Im Referenzabschnitt 3 wurde der Poller 3.1 zwischenzeitlich erneuert

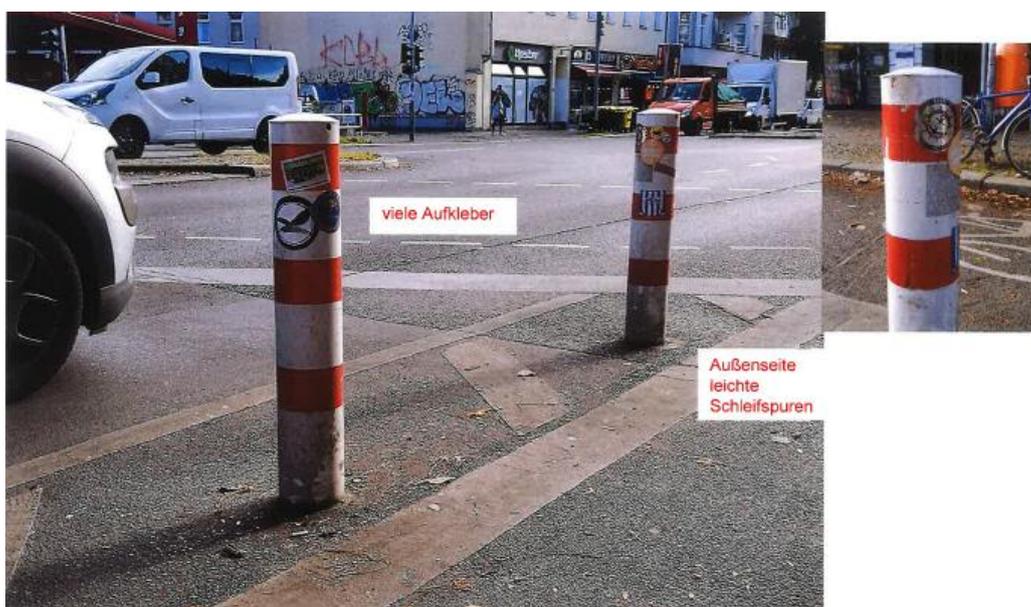
→Im Bereich Albert-Schweitzer-Platz, sind Poller beschädigt (festgestellt bei der 3.Begleituntersuchung), zwei der Poller wurden erneuert, jedoch ist der hintere lose/nicht verankert

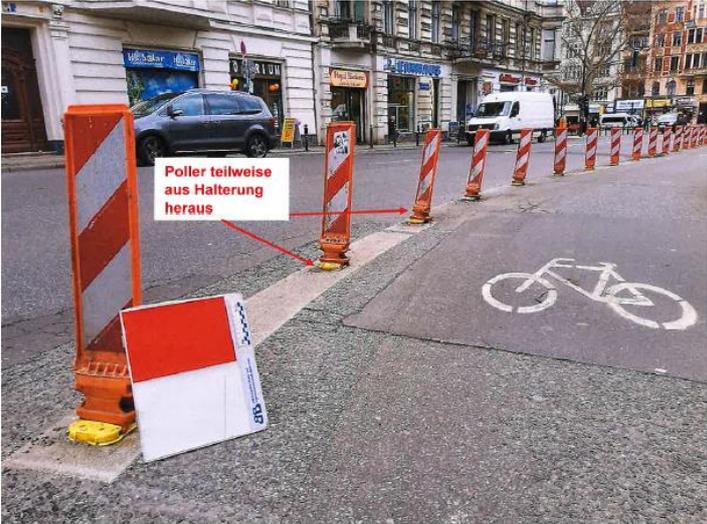
<ul style="list-style-type: none"> <li>• Die Reflexionsfolie ist verdreht und beschädigt</li> <li>• Einige Poller weisen Kratzspuren auf, die vermutlich durch Überfahren der Poller entstanden sind</li> <li>• Zudem sind einige Poller stark deformiert.</li> </ul> <p>(Vgl. Prüfbericht Nr. 18211091)</p>

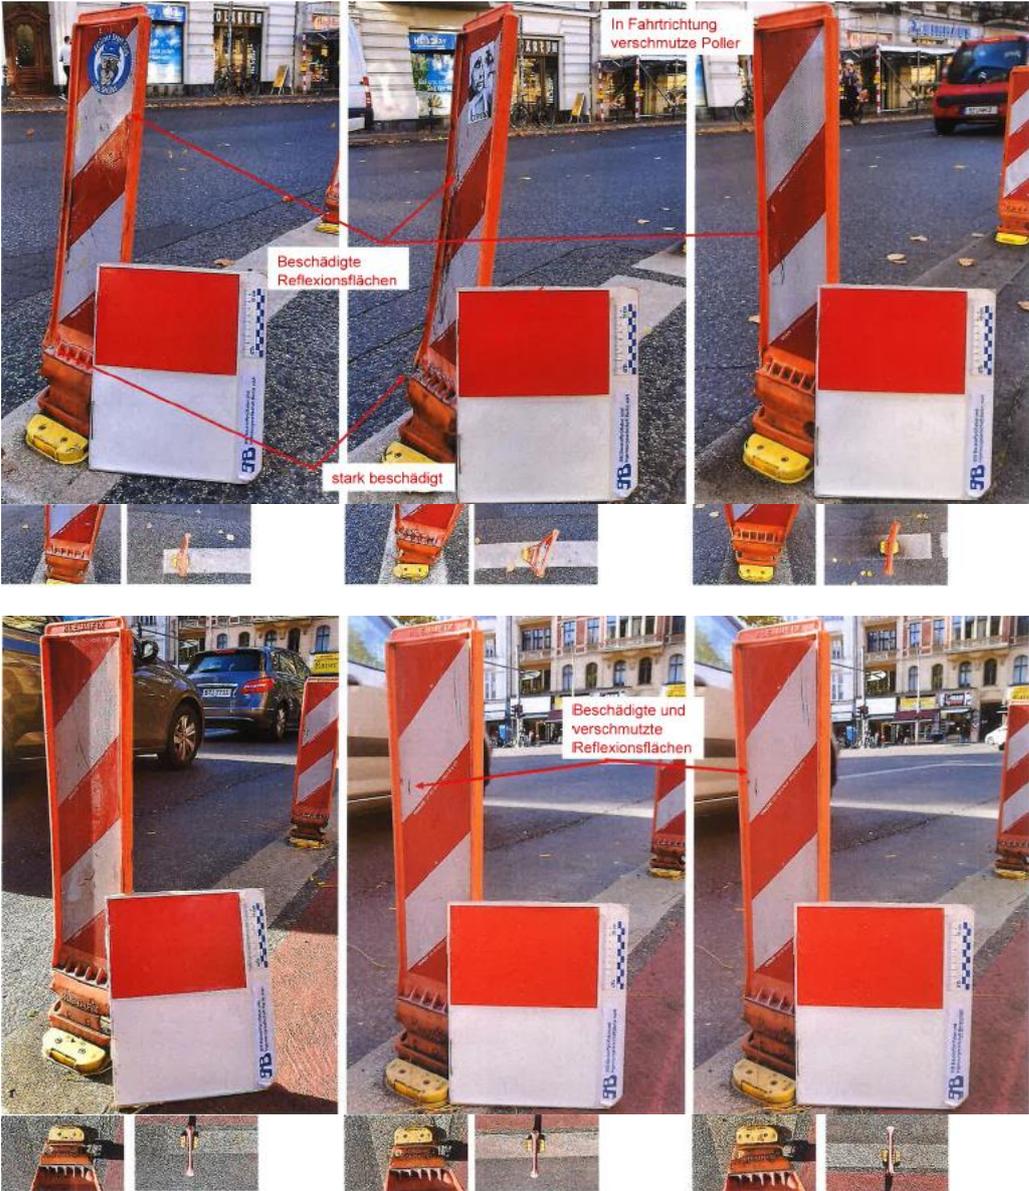
<ul style="list-style-type: none"> <li>Zu Beginn des Abschnittes sind die Poller mechanisch stark beschädigt</li> <li>Es sind keine fehlenden Poller zu verzeichnen</li> </ul> <p>(Vgl. Prüfbericht Nr. 18221542)</p>

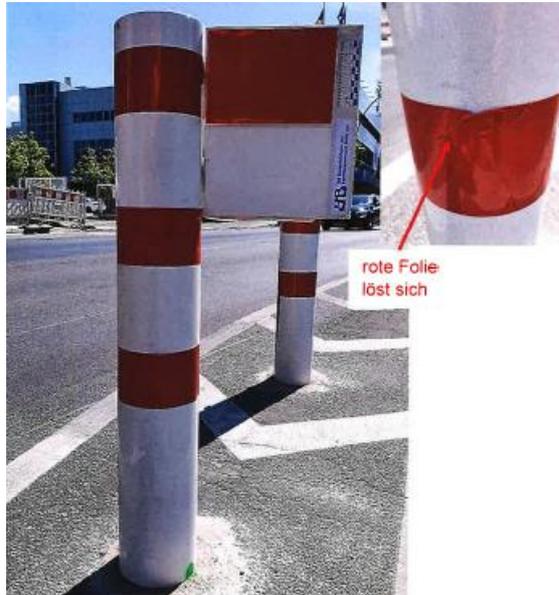
- Rote Folie löst sich bereits

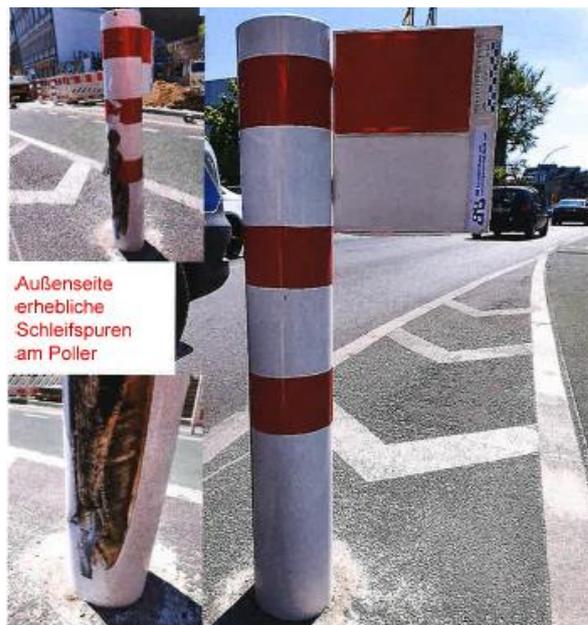
- Ein Poller ist stark beschädigt

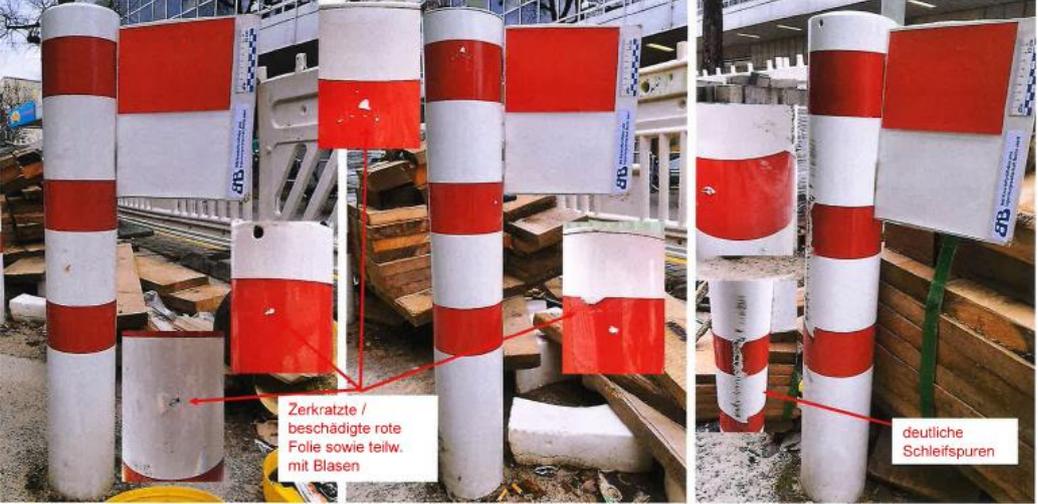
</div> <ul style="list-style-type: none"> <li>- Die Folie der Poller sind bereits beschädigt</li> </ul> <div style="display: flex; justify-content: space-around; margin-top: 10px;">

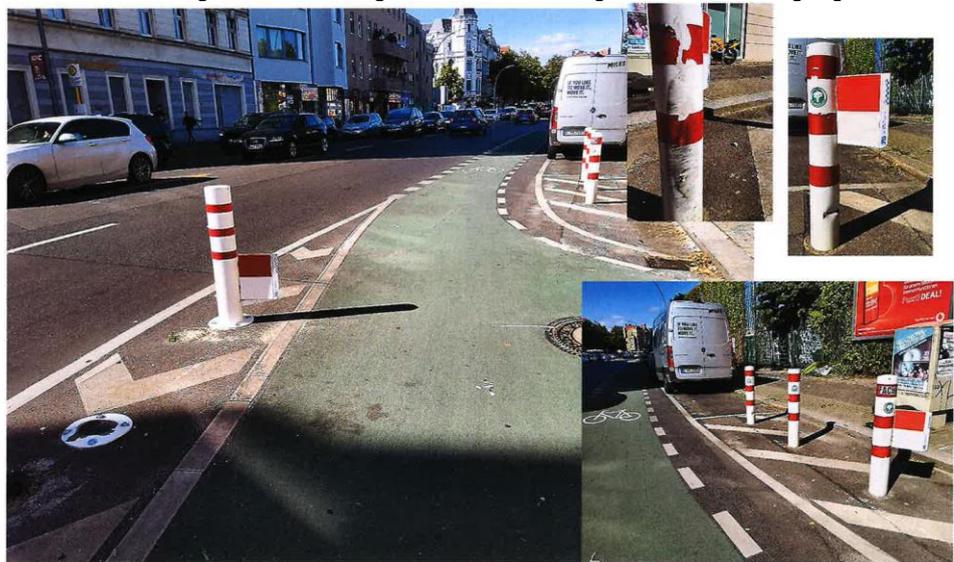
- Der 1. Poller wurde mechanisch beschädigt

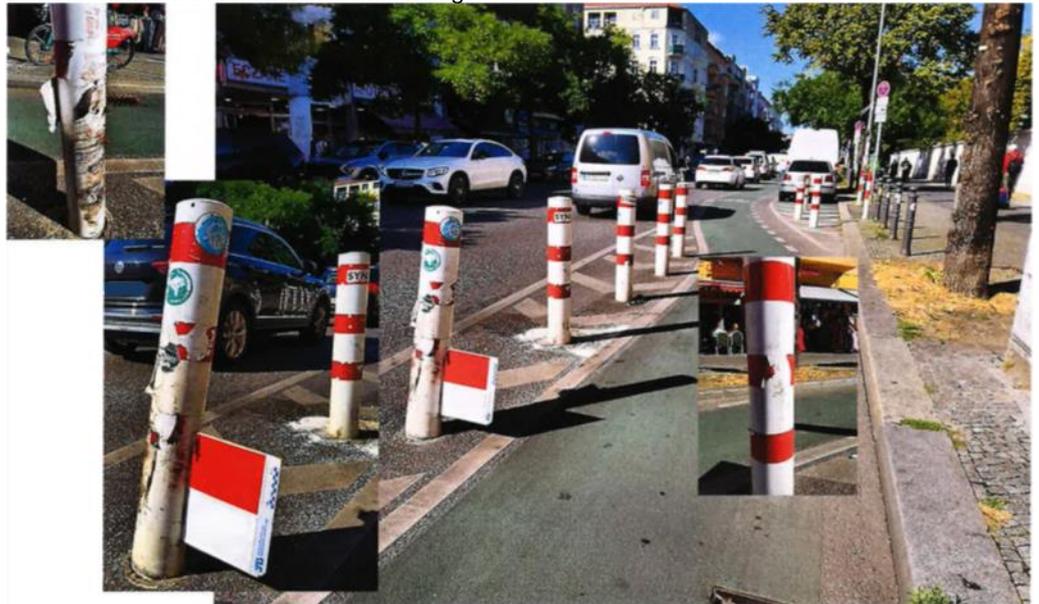
- 1. und 2. Poller nun beschädigt, stehen schief

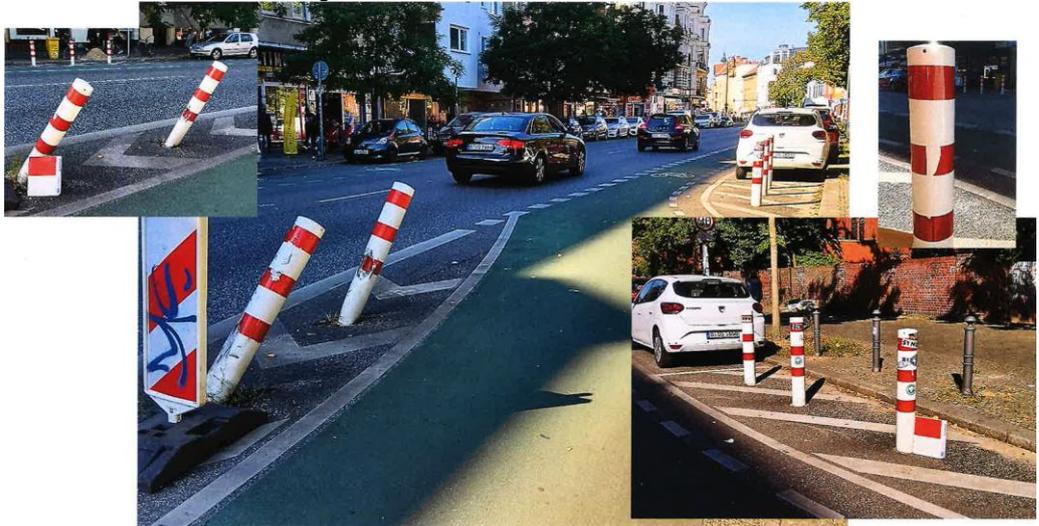
- In drei Abschnitten wurden neue Poller installiert
