# BEGLEITUNTERSUCHUNG IM RAHMEN DER ERPROBUNG BEZIEHUNGSWEISE EINFÜHRUNG GESCHÜTZTER RADFAHRSTREIFEN UND GRÜN BESCHICHTETER RADFAHR- UND SCHUTZSTREIFEN IN BERLIN

Anhang: Steckbriefe der Untersuchungsabschnitte

Begleituntersuchung im Rahmen der Erprobung bzw. Einführung Geschützter Radfahrstreifen und Grün beschichteter Radfahr- und Schutzstreifen in Berlin

Hannover, im April 2024

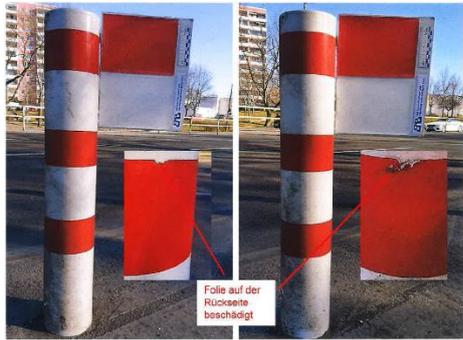
<p>Folie auf der Rückseite beschädigt</p>

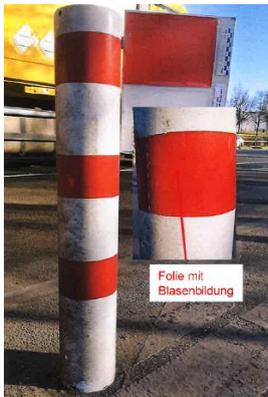
<p>Folie mit Blasenbildung</p> <p>(Vgl. Prüfbericht Nr. 18211085)</p>

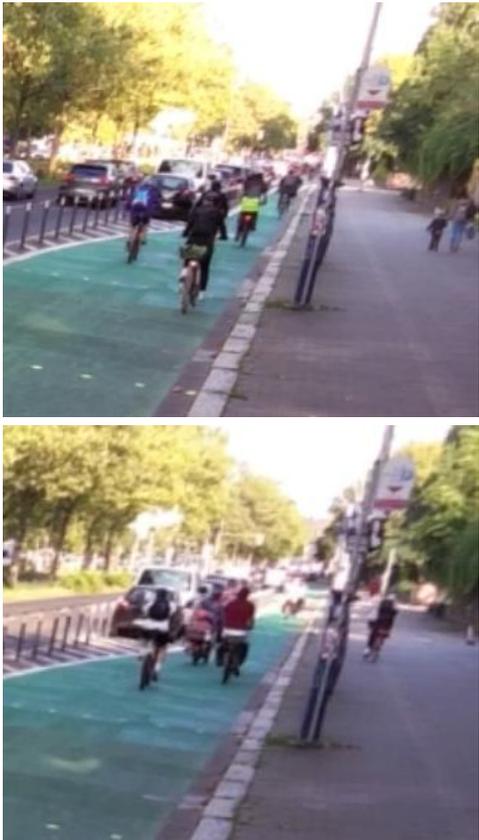
<p>Kritische Situation aufgrund geringem Abstandes auf der Verengung</p>
<p>Geschwindigkeiten alleinfahrender Rf:</p>	<p>21,6 Ø km/h</p>	<p>19,6 Ø km/h

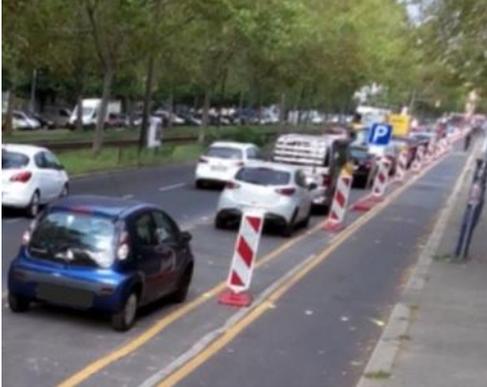
<p>Beobachtungen des Lieferverkehrs/ Kurzzeitparkens (4 h): (im gesamten Videoaufnahmebereich)</p>	<p>vorher</p>	<p>nachher</p>
	<p>In der Gegenrichtung blockiert ein Lieferfahrzeug den Rfs</p>

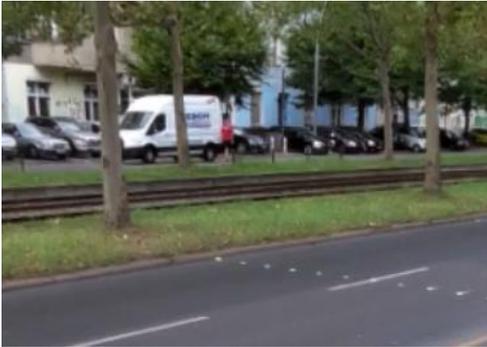
<p>Gleiches Lieferfahrzeug bleibt erneut auf dem Rfs stehen</p>

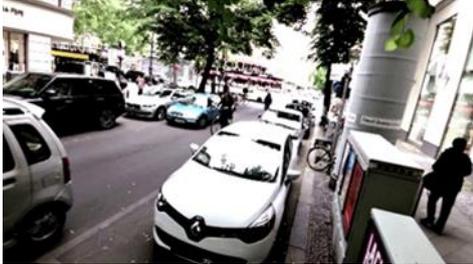
<p>Beschreibung Behinderung/ kritische Situation: (im Untersuchungsbereich von 30 m)</p>	<p>Radfahrer muss haltendem Kfz ausweichen</p>

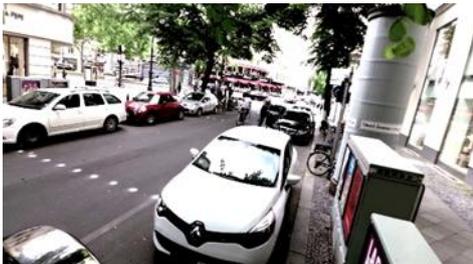
<p>Radfahrer muss geöffneter Kfz-Tür ausweichen</p>

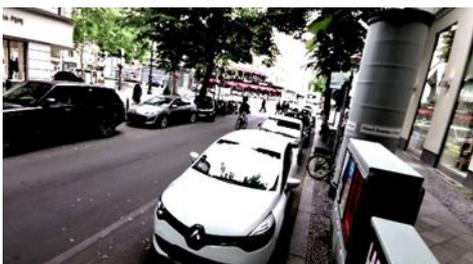
<p>Radfahrer muss ausparkendem Kfz ausweichen</p>

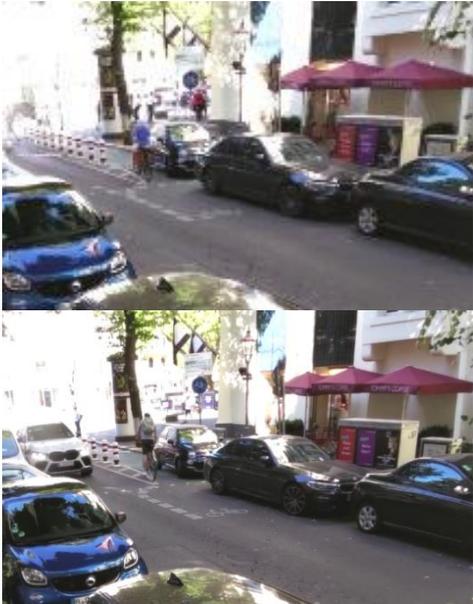
<p>Parkendes Kfz belegt teilweise die Einfahrt zum GRFS.</p>

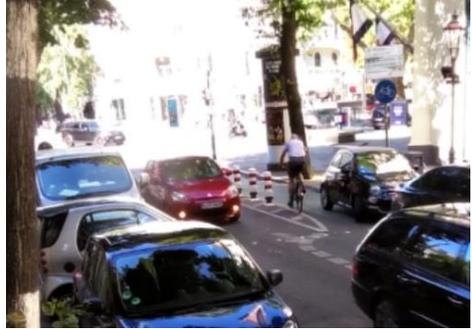
<p>nachher</p> <p>Fahrzeug parkt vor dem GRFS und verengt die Durchfahrt für den Radverkehr</p>

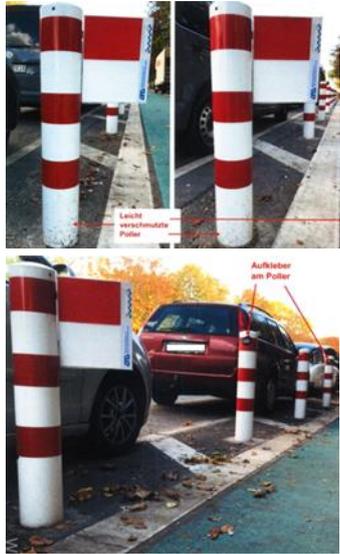
Pollerprüfung (durch BIB)	
	<b>Erstbegutachtung</b>
<b>Datum:</b>	07.10.2019
<b>Art der Protektion:</b>	Nicht überfahrbar, in Metallausführung
<b>Ergebnis:</b>	<ul style="list-style-type: none"><li>• Generell ist festzustellen, dass alle Poller leicht verschmutzt sind</li><li>• Es befinden sich Aufkleber an manchen Pollern</li><li>• Ohne weitere Mängel</li></ul> <p>Beispielbilder aus dem Prüfbericht:</p>

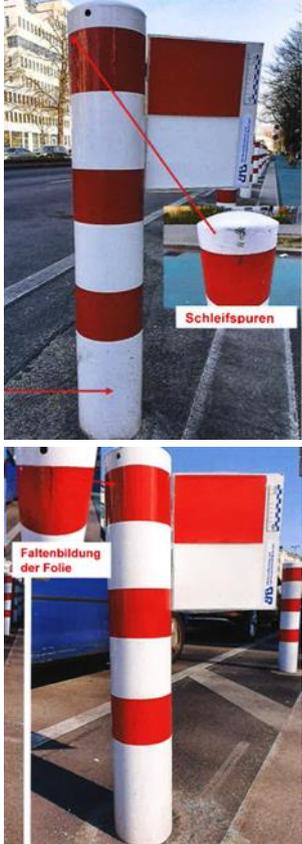
Pollerprüfung (durch BIB)	
	<b>Zweitbegutachtung</b>
<b>Datum:</b>	01.04.2020
<b>Art der Protektion:</b>	Nicht überfahrbar, in Metallausführung
<b>Ergebnis:</b>	<ul style="list-style-type: none"><li>• Generell ist festzustellen, dass alle Poller nur leicht verschmutzt sind</li><li>• Es befinden sich Aufkleber an manchen Pollern</li><li>• Geringe Schleifspuren</li><li>• Leichte Faltenbildung der roten Folie</li><li>• Ohne weitere Mängel</li></ul> <p>Beispielbilder aus dem Prüfbericht:</p>

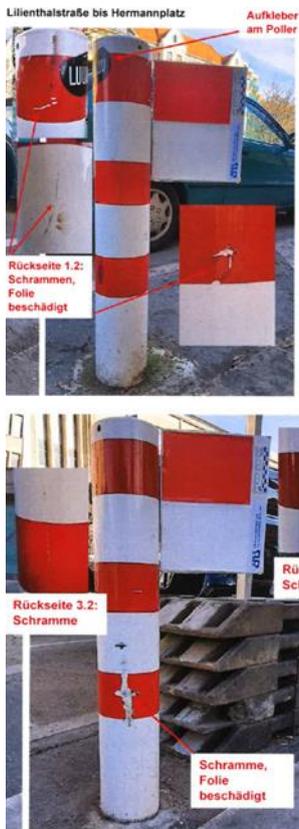
Pollerprüfung (durch BIB)	
	<b>Drittbegutachtung</b>
<b>Datum:</b>	09.03.2021
<b>Art der Protektion:</b>	Nicht überfahrbar, in Metallausführung
<b>Ergebnis:</b>	<ul style="list-style-type: none"> <li>• Generell ist festzustellen, dass alle Poller nur leicht verschmutzt sind</li> <li>• Es befinden sich Aufkleber an manchen Pollern</li> <li>• Schleifspuren</li> <li>• Beschädigte rote Folien</li> </ul> <p>Beispielbilder aus dem Prüfbericht:</p>

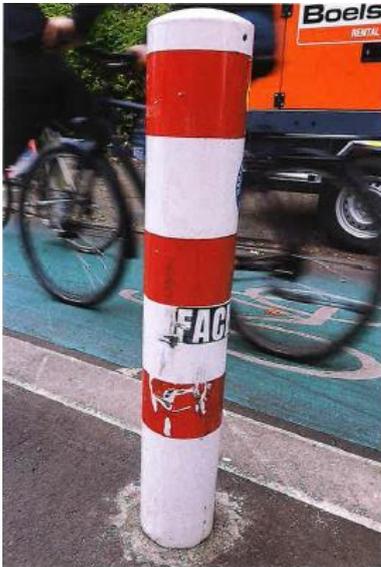
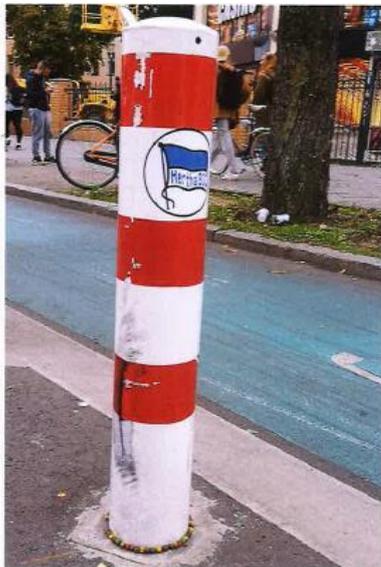
Pollerprüfung (durch BIB))	
	<b>Viertbegutachtung</b>
<b>Datum:</b>	21.09.2021
<b>Art der Protektion:</b>	Nicht überfahrbar, in Metallausführung
<b>Ergebnis:</b>	<ul style="list-style-type: none"> <li>• Allgemein wird auffällig, dass auf der gesamten Strecke immer mehr Aufkleber auf den Pollern sich befinden</li> <li>• Bereits dokumentierten Schadensbilder der 1. bis 3. Begleituntersuchung im Gebrauchszustand sind meist unverändert</li> <li>• Dabei sind folgende hinzukommende Schadensbilder/Mängel zu der 3. Begleituntersuchung im Gebrauchszustand zu dokumentieren:</li> </ul> <p>Deutliche Schleifspuren an Pollern im Bereich der Sperrflächen zur Fahrbahn, im Bereich der parkenden Autos sind dagegen nur geringe Schleifspuren zu erkennen.</p> <div style="display: flex; justify-content: space-around;">

</div> <p>Ein Poller im Bereich der Ein- Ausfahrt „Neue Welt“ wurde bereits getauscht.</p>

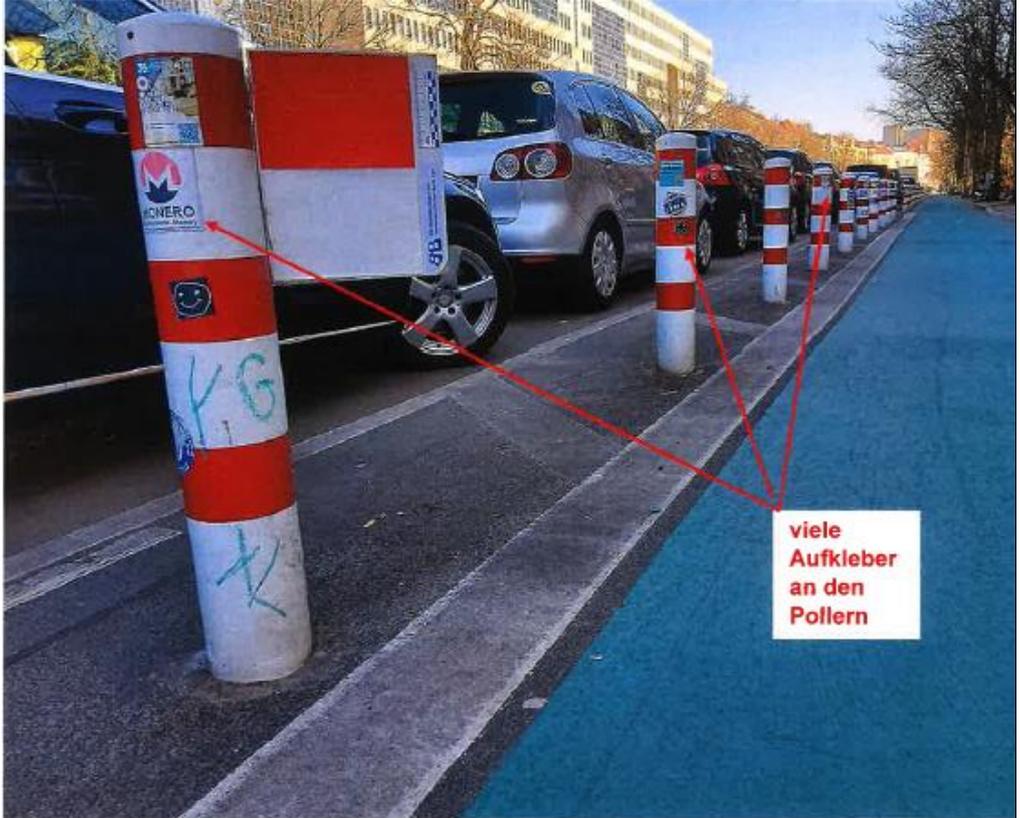
Pollerprüfung (durch BIB))	
	<b>Fünftbegutachtung</b>
<b>Datum:</b>	24.03.2022
<b>Art der Protektion:</b>	Nicht überfahrbar, in Metallausführung
<b>Ergebnis:</b>	<ul style="list-style-type: none"> <li>- Gegenüber der 4. Begleituntersuchung im Gebrauchszustand sind kaum zusätzliche fortschreitende Gebrauchsspuren in den Referenzabschnitten zu verzeichnen</li> <li>- Im Allgemeinen wird auffällig, dass auf der gesamten Strecke immer mehr Aufkleber auf den Pollern sich befinden</li> <li>- Bereits dokumentierte Schadensbilder der 1. bis 4. Begleituntersuchung im Gebrauchszustand sind meist unverändert</li> <li>- Keine fehlenden Poller zu verzeichnen</li> </ul> <p>(Vgl.

viele Aufkleber an den Pollern)</p> <p>Prüfbericht Nr. 18221089)</p>

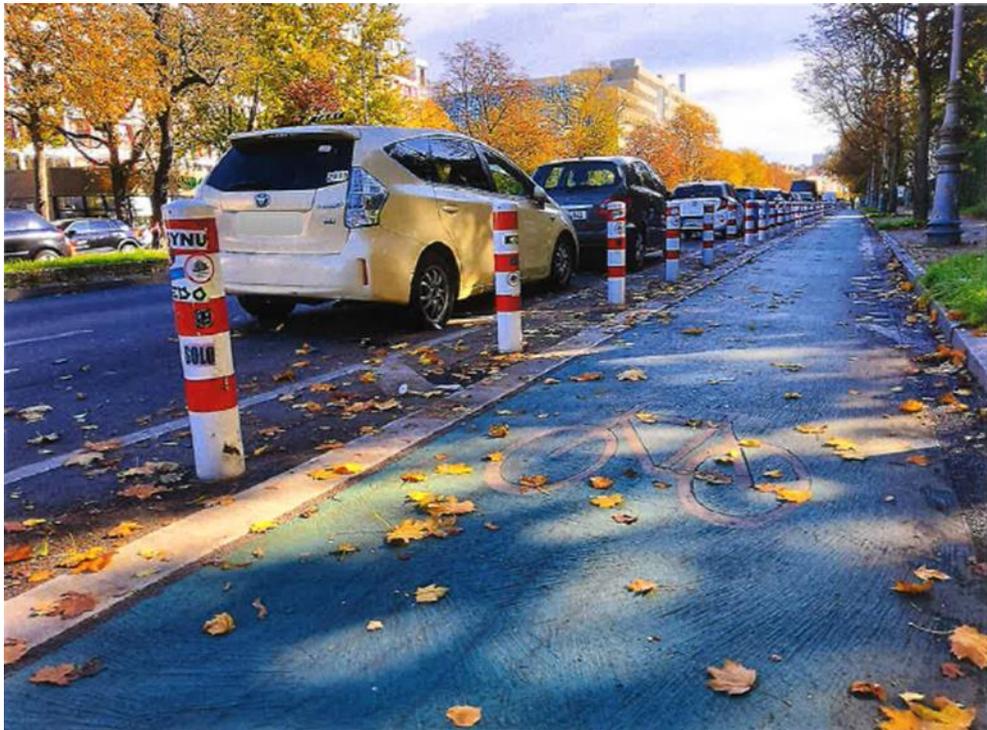
Pollerprüfung (durch BIB)	
	<b>Sechstbegutachtung</b>
<b>Datum:</b>	10.10.2022
<b>Art der Protektion:</b>	Nicht überfahrbar, in Metallausführung
<b>Ergebnis:</b>	<ul style="list-style-type: none"><li>- Im Vergleich zur 5. Begleituntersuchung im Gebrauchszustand sind kaum zusätzliche fortschreitende Gebrauchsspuren in den Referenzabschnitten zu verzeichnen</li><li>- Im Allgemeinen wird auffällig, dass die Poller auf der gesamten Strecke zunehmend Aufkleber aufweisen</li><li>- Bereits dokumentierte Schadensbilder der 1. bis 5. Begleituntersuchung im Gebrauchszustand sind weitestgehend unverändert</li><li>- Keine fehlenden Poller zu verzeichnen</li></ul>

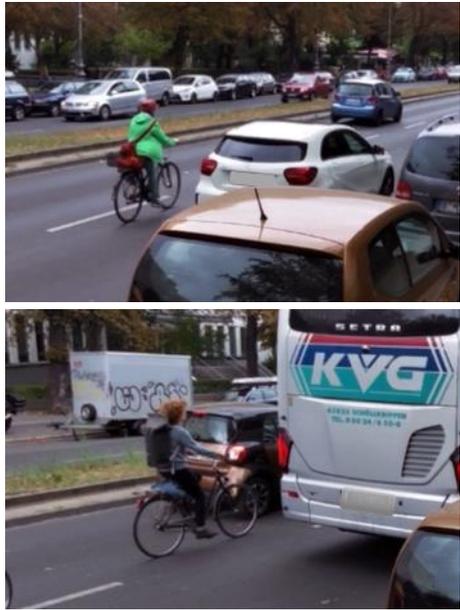
<p>Beschreibung Behinderung/ kritische Situation: (im Untersuchungsbereich von 30 m) Mitte</p>	<p>Kfz (Pkw und Bus) behindert Radfahrende, weil in zweiter Reihe gehalten wird, Radfahrende müssen ausweichen (mehrere Behinderungen).</p>

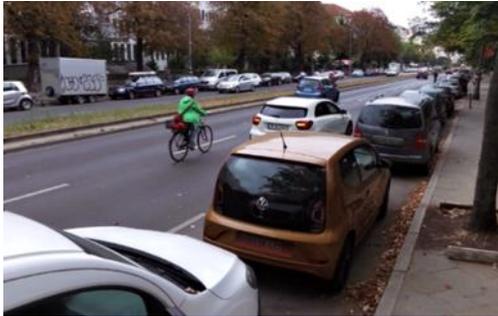
<p>Beobachtungen des Lieferverkehrs/ Kurzzeitparkens (4 h): (im gesamten Videoaufnahmebereich) Mitte</p>	<p>Fahrzeug steht in 2. Reihe und blockiert die Fahrbahn. Radfahrende weichen nach rechts aus.</p>

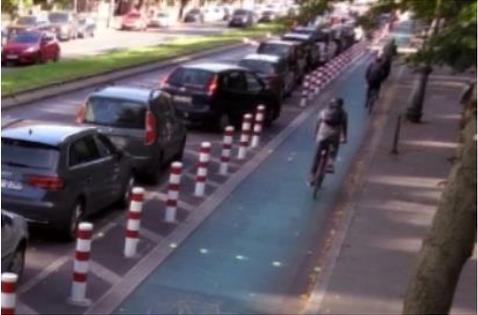
<p>Fahrzeug blockiert die Einfahrt.</p>

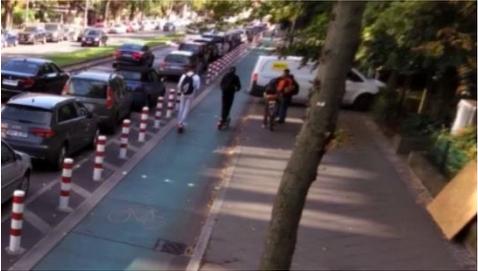
<p>Fahrzeug blockiert den Gehweg</p>

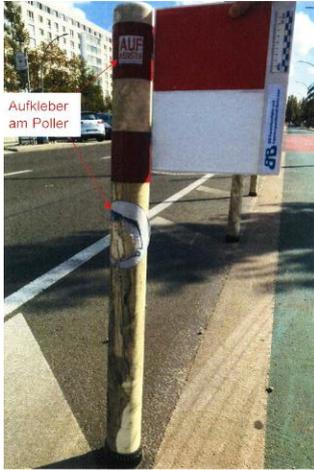
Pollerprüfung (durch BIB)	
	<b>Erstbegutachtung</b>
<b>Datum:</b>	07.10.2019
<b>Art der Protektion:</b>	überfahrbar, in Kunststoffausführung
<b>Ergebnis:</b>	<ul style="list-style-type: none"> <li>• Generell ist festzustellen, dass alle Poller in Fahrtrichtung stärker geschützt sind als auf der Rückseite</li> <li>• Es befinden sich mehrere Aufkleber an den Pollern</li> <li>• Manche Poller sind leicht verformt</li> <li>• An manchen Pollern löst sich leicht die Reflexionsfolie</li> </ul> <p>Beispielbilder aus dem Prüfbericht:</p> <div style="display: flex; justify-content: space-around;"> <div style="text-align: center;">

<p>Aufkleber am Poller</p> </div> <div style="text-align: center;">

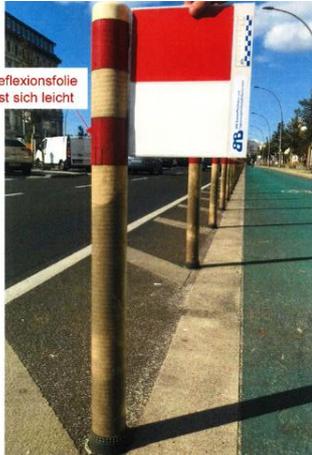
<p>Reflexionsfolie löst sich leicht</p> </div> </div> <p>(vgl. Prüfbericht Nr. 18191590)</p>

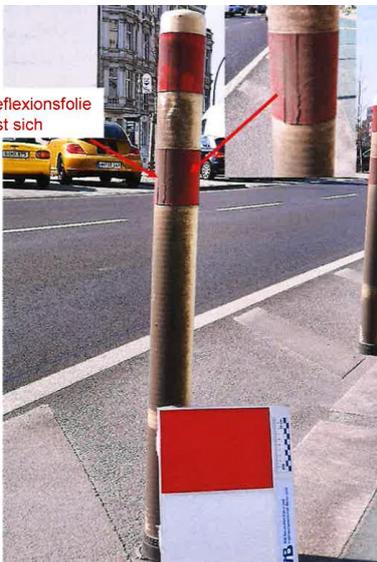
Pollerprüfung (durch BIB))	
	<b>Zweitbegutachtung</b>
<b>Datum:</b>	01.04.2020
<b>Art der Protektion:</b>	überfahrbar, in Kunststoffausführung
<b>Ergebnis:</b>	<ul style="list-style-type: none"><li>• Generell ist festzustellen, dass alle Poller in Fahrtrichtung stärker geschützt sind als auf der Rückseite</li><li>• Es befinden sich mehrere Aufkleber an den Pollern</li><li>• Manche Poller stehen leicht schräg/schief in Fahrtrichtung</li><li>• An manchen Pollern löst sich leicht die Reflexionsfolie, bzw. ist bereits gerissen und dadurch partiell beschädigt</li></ul> <p>Beispielbilder aus dem Prüfbericht:</p>

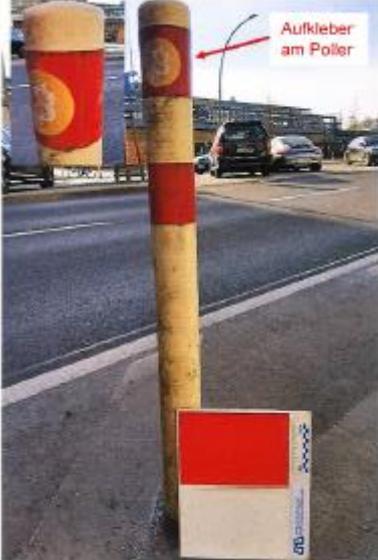
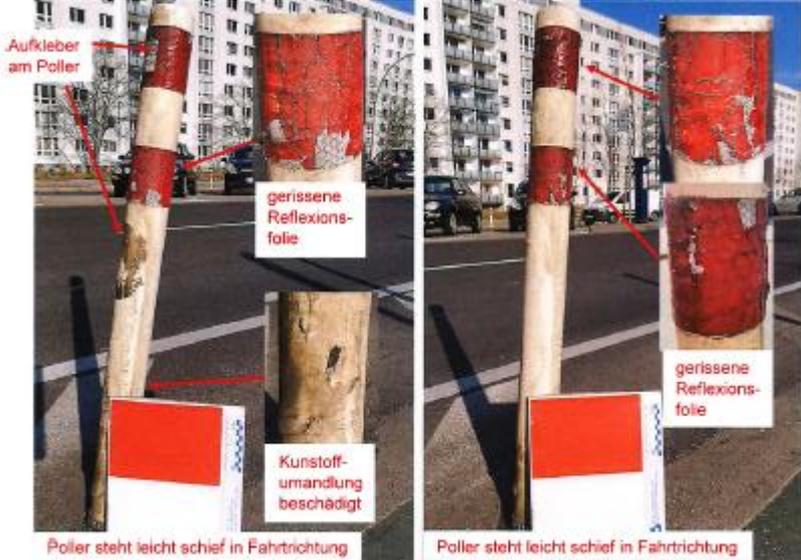
Pollerprüfung (durch BIB))	
	<b>Drittbegeutachtung</b>
<b>Datum:</b>	10.03.2021
<b>Art der Protektion:</b>	Überfahrbar, in Kunststoffausführung
<b>Ergebnis:</b>	<ul style="list-style-type: none"> <li>- Generell ist festzustellen, dass alle Poller in Fahrtrichtung stärker verschmutzt sind als auf der Rückseite</li> <li>- Es befinden sich mehrere Aufkleber an den Pollern</li> </ul>

<ul style="list-style-type: none"> <li>- Einige Poller, meist zu Beginn von neuen Abschnitten, stehen leicht schräg/schief in Fahrtrichtung</li> <li>- An einigen Pollern löst sich die Reflexionsfolie</li> <li>- An einigen Pollern ist die Reflexionsfolie bereits gerissen und dadurch partiell beschädigt. Schadenszustand hat sich seit der letzten Begehung erheblich verschlechtert</li> </ul>

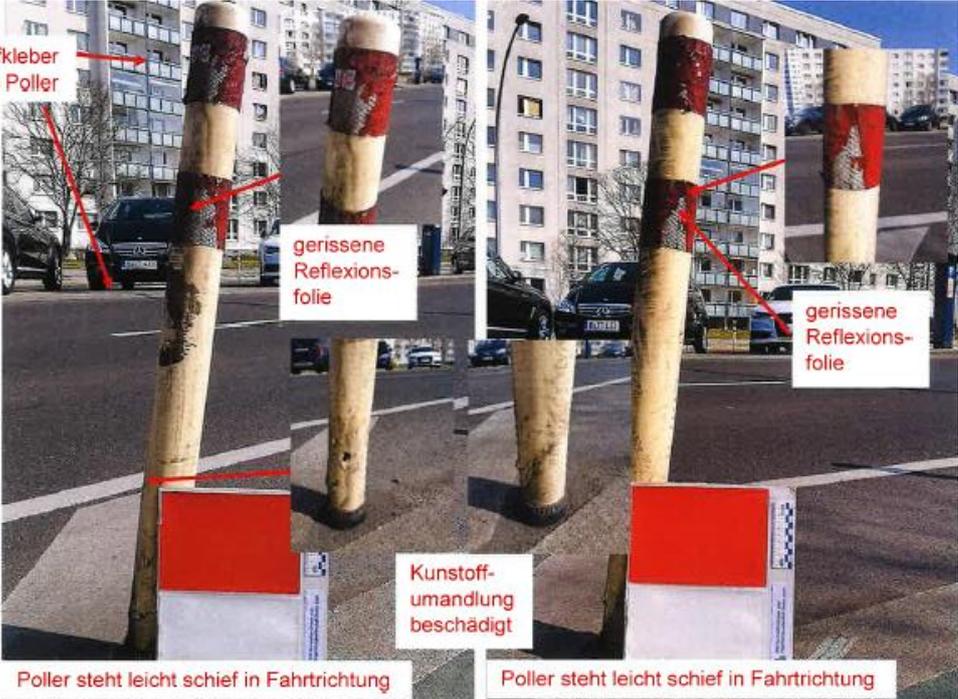
Pollerprüfung (durch BIB)	
	<b>Fünftbegutachtung</b>
<b>Datum:</b>	25.03.2022
<b>Art der Protektion:</b>	Überfahrbar, in Kunststoffausführung
<b>Ergebnis:</b>	<ul style="list-style-type: none"> <li>- kaum zusätzliche Gebrauchsspuren zu verzeichnen</li> <li>- jedoch fortschreitende Rissbildungen in der roten Folie zu erkennen, besonders an den Pollern, die zu Beginn eines Abschnittes und bei Ein- und Ausfahrten installiert sind</li> </ul> <div style="text-align: center;">

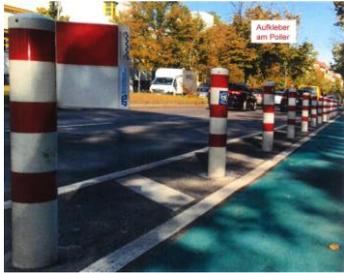
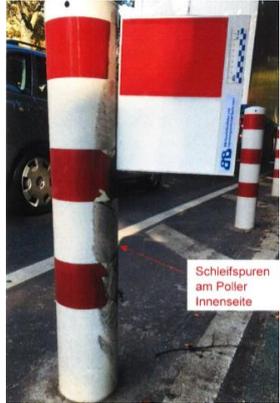
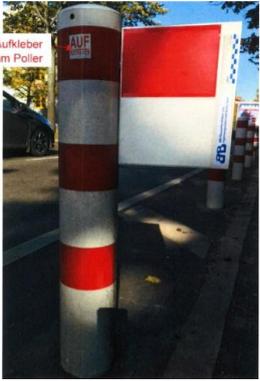
Pollerprüfung (durch BIB))	
	<b>Erstbegutachtung</b>
<b>Datum:</b>	07.10.2019
<b>Art der Protektion:</b>	Nicht überfahrbar, in Metallausführung
<b>Ergebnis:</b>	<ul style="list-style-type: none"> <li>• Generell ist festzuhalten, dass alle Poller in Fahrtrichtung stärker verschmutzt sind, als auf der Rückseite.</li> <li>• Es befinden sich mehrere Aufkleber an den Pollern.</li> <li>• Einige Poller haben Schleifspuren auf der Innenseite.</li> </ul> <div style="display: flex; flex-direction: column; align-items: center;">

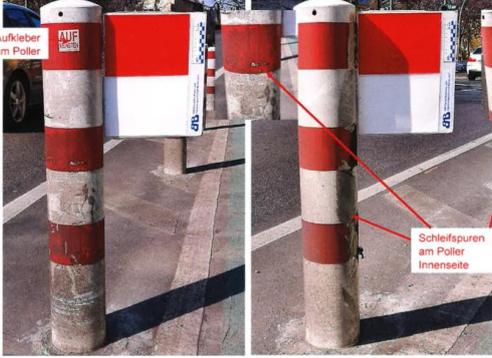
Pollerprüfung (durch BIB)	
	<b>Zweitbegutachtung</b>
<b>Datum:</b>	09.04.2020
<b>Art der Protektion:</b>	Nicht überfahrbar, in Metallausführung
<b>Ergebnis:</b>	<ul style="list-style-type: none"><li>• Generell ist festzuhalten, dass alle Poller in Fahrtrichtung stärker verschmutzt sind, als auf der Rückseite.</li><li>• Es befinden sich mehrere Aufkleber an den Pollern.</li><li>• Leichte Blasenbildung unter der roten Folie</li><li>• Einige Poller haben Schleifspuren auf der Innenseite.</li></ul>

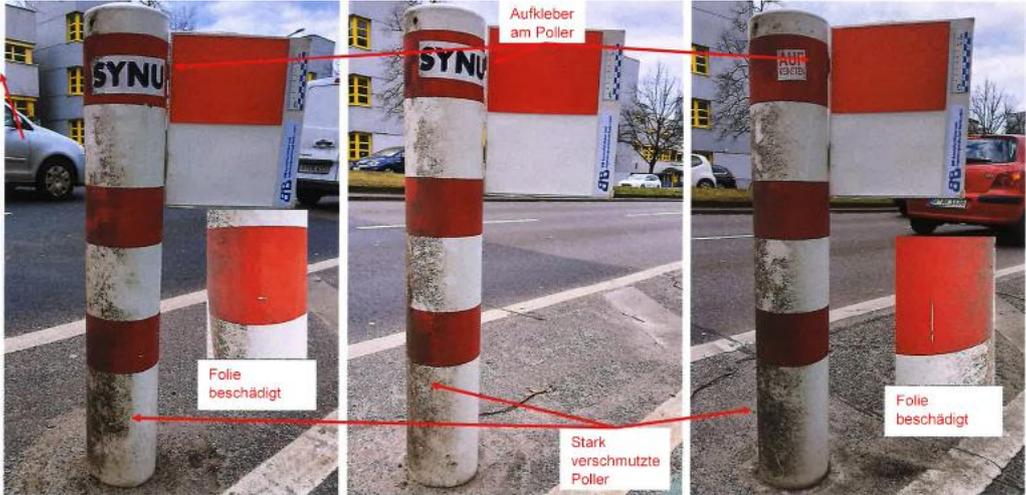
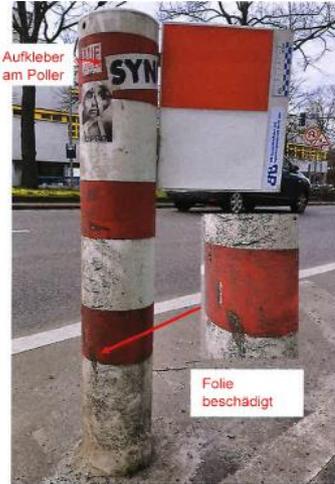
Pollerprüfung (durch BIB))	
	<b>Drittbegutachtung</b>
<b>Datum:</b>	16.03.2021
<b>Art der Protektion:</b>	Nicht überfahrbar, in Metallausführung
<b>Ergebnis:</b>	<ul style="list-style-type: none"> <li>- Generell ist festzustellen, dass alle Poller in Fahrtrichtung stark verschmutzt sind</li> <li>- Es befinden sich mehrere Aufkleber an den Pollern</li> </ul> <div style="display: flex; flex-direction: column; align-items: center;">

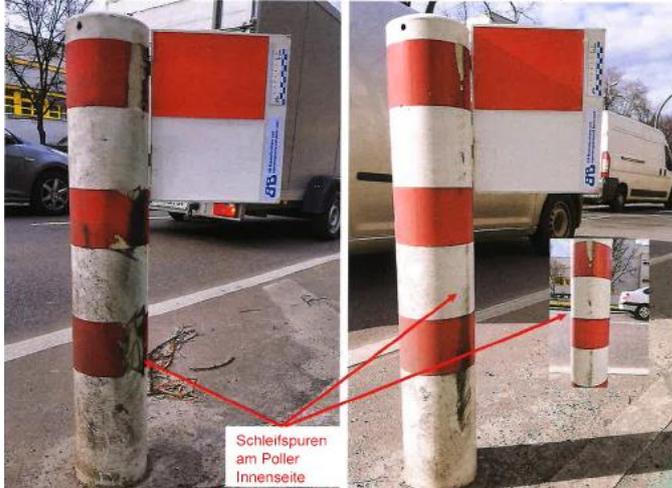
- Einige Poller im Referenzabschnitt 2 haben Schleifspuren auf der Innenseite

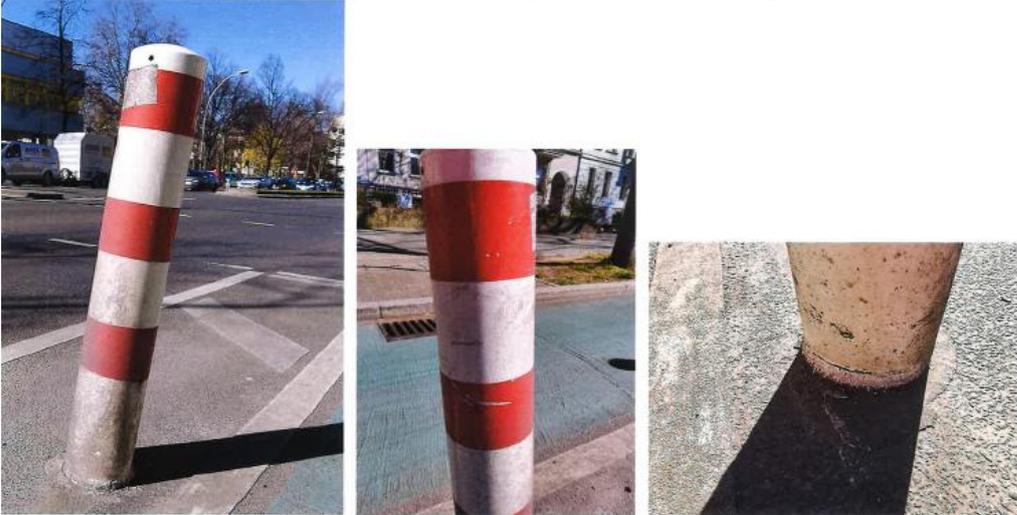
Pollerprüfung (durch BIB)	
	<b>Fünftbegutachtung</b>
<b>Datum:</b>	28.03.2022
<b>Art der Protektion:</b>	Nicht überfahrbar, in Metallausführung
<b>Ergebnis:</b>	<ul style="list-style-type: none"><li>- Gegenüber der 4. Begleituntersuchung im Gebrauchszustand sind kaum zusätzliche fortschreitende Gebrauchsspuren in den Referenzabschnitten festzustellen</li><li>- Der letzte Poller wurde zwischenzeitlich beschädigt und steht nun schräg</li></ul>

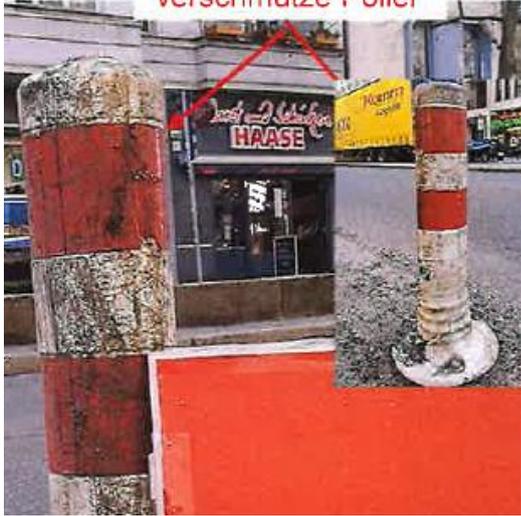
Pollerprüfung (durch BIB))	
	<b>Erstbegutachtung</b>
<b>Datum:</b>	25.03.2021
<b>Art der Protektion:</b>	Überfahrbar, in Kunststoffausführung
<b>Ergebnis:</b>	<ul style="list-style-type: none"> <li>• Generell ist festzustellen, dass alle Poller in Fahrtrichtung stärker verschmutzt sind als auf der Rückseite</li> <li>• Es fehlen bereits insg. 4 Poller</li> <li>• Die Reflexionsfolie ist verdreckt und beschädigt bzw. starke Rissbildung</li> <li>• Einige Poller weisen Schleifspuren auf, die vermutlich durch An- und/oder Überfahren der Poller entstanden sind. Zudem sind einige Poller etwas deformiert.</li> </ul> <div style="text-align: center; margin-top: 10px;"> <p>In Fahrtrichtung verschmutzte Poller</p>

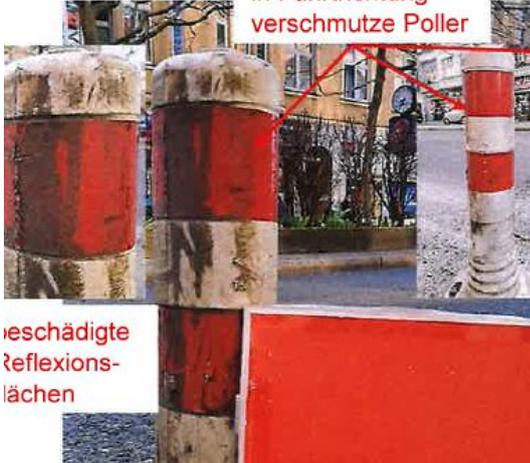
</div> <div style="text-align: center; margin-top: 10px;"> <p>in Fahrtrichtung verschmutzte Poller</p>

<p>beschädigte Reflexionsflächen</p> </div> <p>(vgl. Prüfbericht Nr. 18211093)</p>

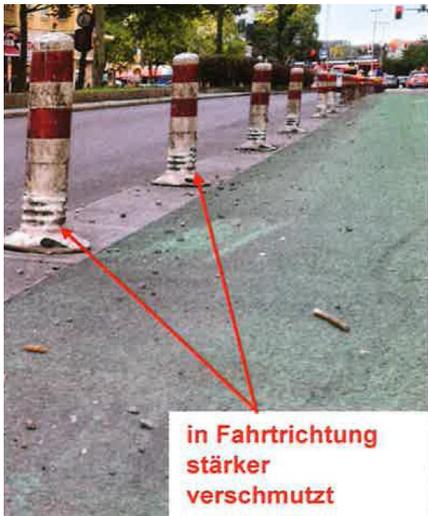
<p style="color: red; font-weight: bold;">in Fahrtrichtung stärker verschmutzt</p> </div> <div style="text-align: center;">

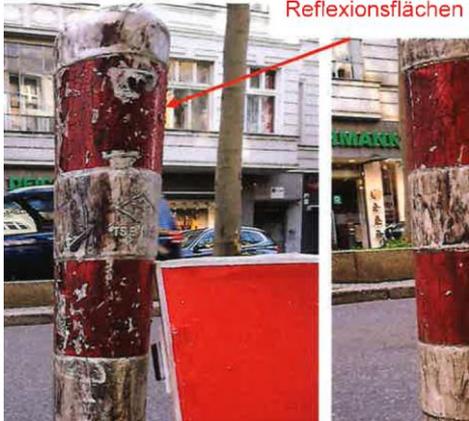
<p style="color: red; font-weight: bold;">Beschädigte Reflexionsflächen</p> </div> <p>(vgl. Prüfbericht Nr. 18211525)</p>

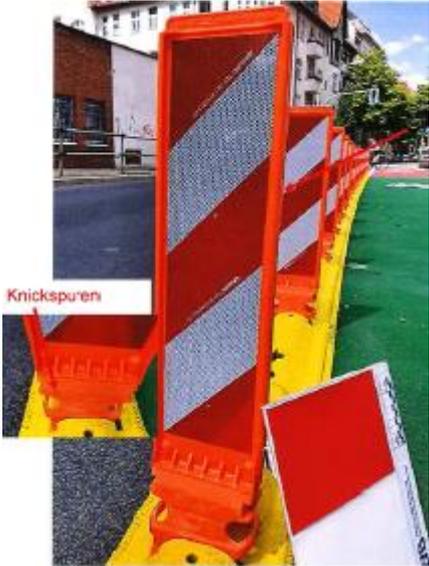
Pollerprüfung (durch BIB))	
	<b>Erstbegutachtung</b>
<b>Datum:</b>	16.06.2020
<b>Art der Protektion:</b>	Mini-Bake, Leitboy III auf Leitschwelle
<b>Ergebnis:</b>	<ul style="list-style-type: none"><li>- Erste Protektor wurde vermutlich bereits umgefahren, es sind Knickspuren an der unteren Halterung erkennbar und der Protektor ist leicht in sich verdreht</li></ul>

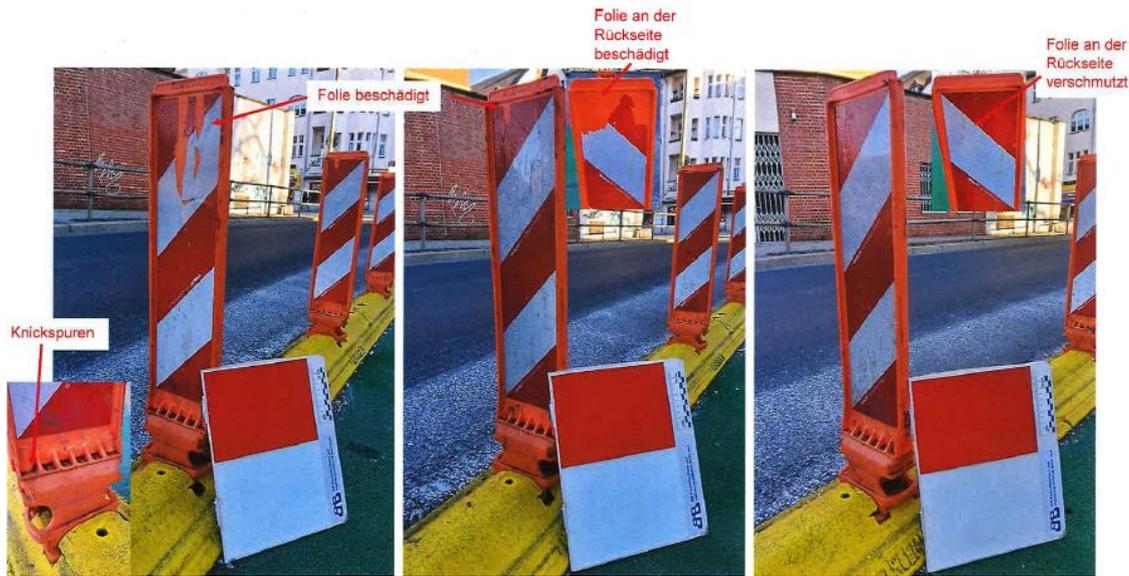
Pollerprüfung (durch BIB))	
	<b>Zweitbegutachtung</b>
<b>Datum:</b>	10.03.2021
<b>Art der Protektion:</b>	Mini-Bake, Leitboy III auf Leitschwelle
<b>Ergebnis:</b>	<ul style="list-style-type: none"> <li>- Erste Protektor wurde vermutlich bereits umgefahren, es sind Knickspuren an der unteren Halterung erkennbar und der Protektor ist leicht in sich verdreht</li> <li>- Zudem ist die Folie an der Vorderseite beschädigt</li> <li>- Zweite Protektor wurde vermutlich bereits ebenfalls umgefahren und der Protektor ist leicht in sich verdreht</li> <li>- Zudem ist die Folie an der Vorder- und Rückseite beschädigt</li> <li>- Am dritten Protektor sind nur geringe Gebrauchsspuren wie zwei farbige Schleifspuren zu erkennen</li> </ul> <div style="text-align: center; margin-top: 10px;">

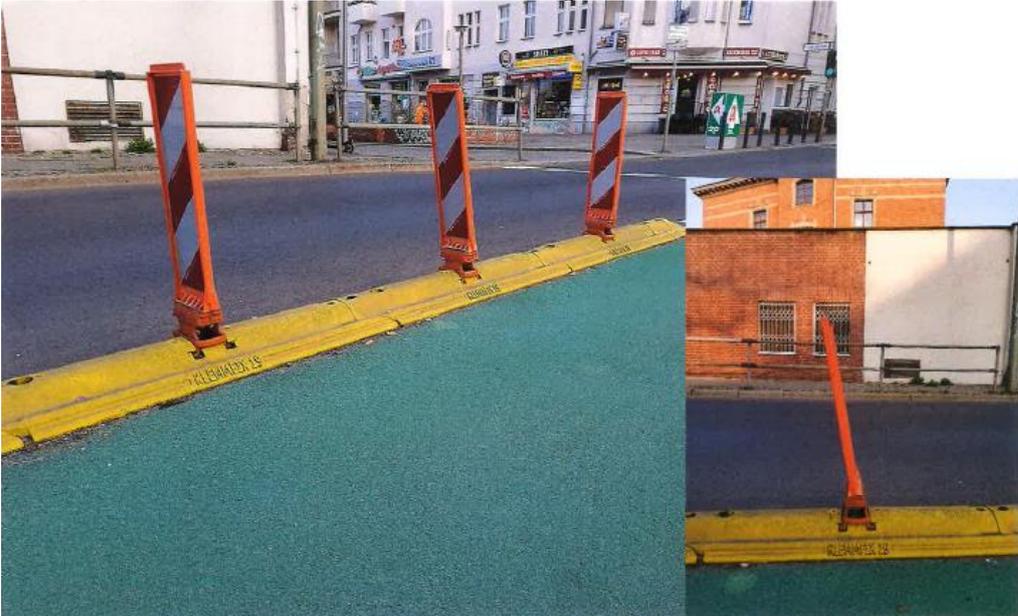
Pollerprüfung (durch BIB))	
	<b>Viertbegutachtung</b>
<b>Datum:</b>	25.03.2022
<b>Art der Protektion:</b>	Mini-Bake, Leitboy III auf Leitschwelle
<b>Ergebnis:</b>	<ul style="list-style-type: none"> <li>- Gegenüber der 3. Begleituntersuchung im Gebrauchszustand sind kaum zusätzliche fortschreitende Gebrauchsspuren in den Referenzabschnitten festzustellen</li> <li>- Letzten 3 Poller sind zwischenzeitlich auch beschädigt</li> </ul> <div style="text-align: center;">

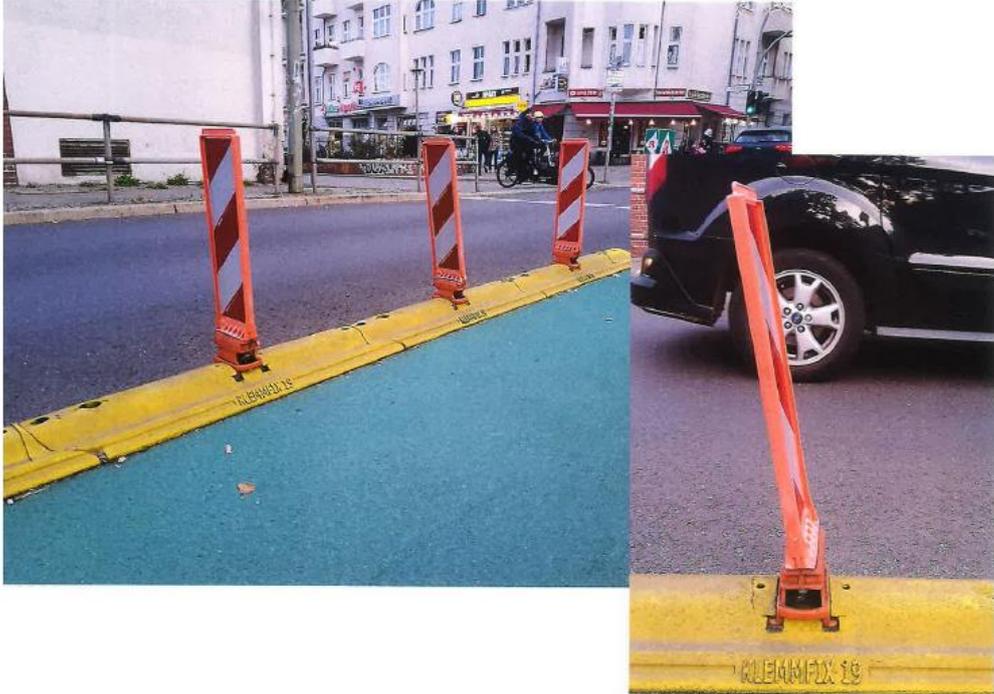
Pollerprüfung (durch BIB)	
	<b>Fünftbegutachtung</b>
<b>Datum:</b>	05.10.2022
<b>Art der Protektion:</b>	Mini-Bake, Leitboy III auf Leitschwelle
<b>Ergebnis:</b>	<ul style="list-style-type: none"><li>- Gegenüber der 4. Begleituntersuchung im Gebrauchszustand sind kaum zusätzliche fortschreitende Gebrauchsspuren in den Referenzabschnitten festzustellen</li><li>- Letzten 3 Poller sind beschädigt</li></ul>

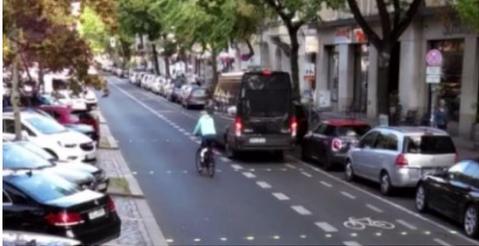
<p>Beobachtungen des Lieferverkehrs/ Kurzzeitparkens (4 h): (im gesamten Videoaufnahmebereich)</p>	<p>Lieferfahrzeug blockiert Rfs. Radfahrende muss auf die Fahrbahn ausweichen.</p>

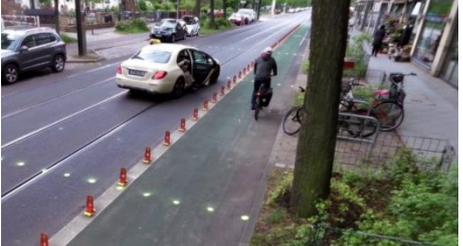
<p>Kfz hält neben dem Geschützten Rfs. Radfahrende können daran vorbei fahren.</p>

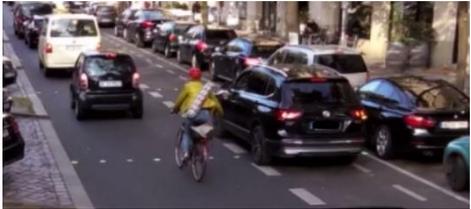
<p>Kurzzeitparker blockiert Rfs. Radfahrende muss auf die Fahrbahn ausweichen.</p>

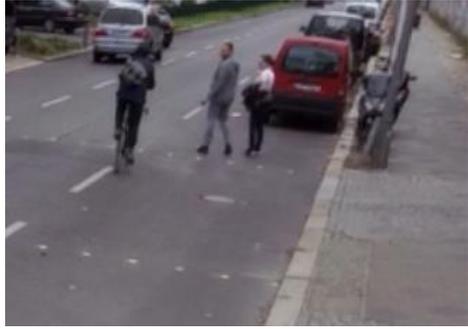
<p>Beschreibung Behinderung/ kritische Situation: (im Untersuchungsbereich von 30 m)</p>	<p>Kritische Situation aufgrund unachtsamer Fußgänger, die den Radfahrer übersehen</p>

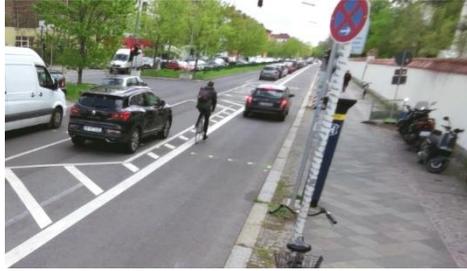
<p>Kfz hält auf GRFS, Radfahrer muss ausweichen</p>

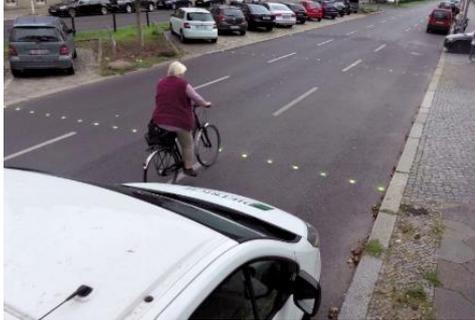
<p>Beobachtungen des Lieferverkehrs/ Kurzzeitparkens (4 h): (im gesamten Videoaufnahmebereich)</p>	<p>vorher</p> <p>Lieferfahrzeug hält im Seitenraum, Radfaherin umfährt Lieferfahrzeug</p>

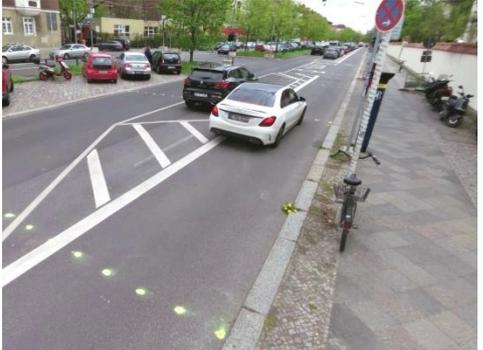
<p>nachher</p> <p>Pkw nutzt Rfs als Fahrstrecke</p>

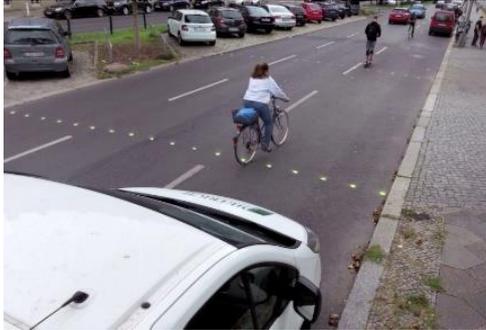
<p>Radfahrende nutzen den rechten Seitenstreifen, der abschnittsweise frei von haltenden/ parkenden Fahrzeugen ist</p>

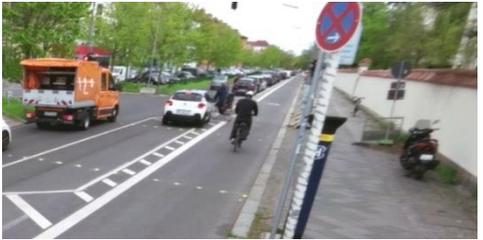
<p>Kfz nutzt Teile des Rfs als Fahrstrecke; hält auf Schutzstreifen. Radfahrende werden eingeschränkt.</p>

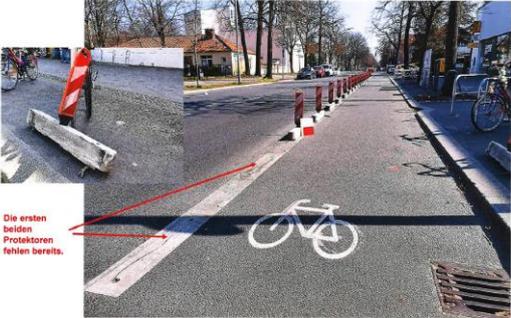
<p>Die ersten beiden Protektoren fehlen bereits.</p> </div> <div style="width: 50%;">

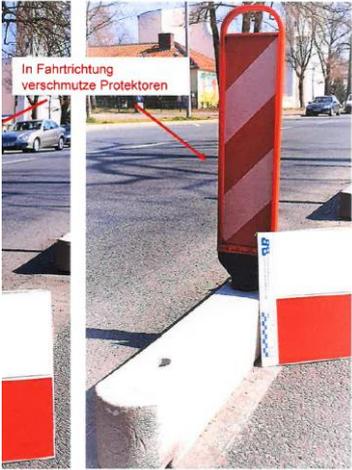
<p>In Fahrtrichtung verschmutzte Protektoren</p> </div> <div style="width: 50%;">

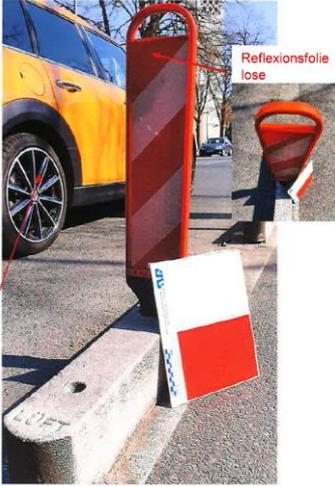
<p>Reflexionsfolie lose</p> </div> </div> <p>(vgl. Prüfbericht 201102_Bernauer Straße, BIB, 30.03.2020)</p>

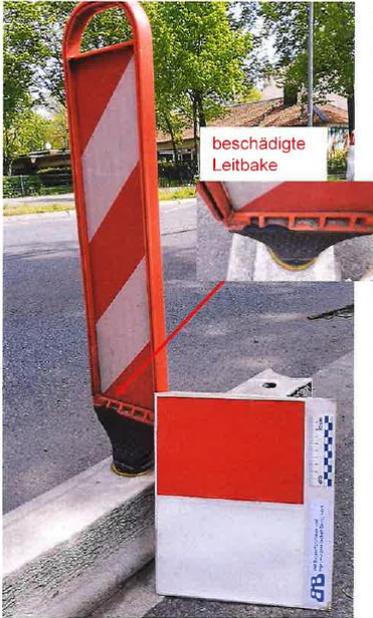
Pollerprüfung (durch BIB))	
	<b>Drittbegutachtung</b>
<b>Datum:</b>	11.05.2021
<b>Art der Protektion:</b>	Bike Lane Protector mit flexibler Leitbake, in Kunststoffausführung
<b>Ergebnis:</b>	<ul style="list-style-type: none"> <li>- Generell ist festzustellen, dass alle Protektoren vermutlich vor kurzem gereinigt wurden. Es waren keine Verschmutzungen visuell erkennbar.</li> <li>- Vor dem ersten Bike Lane Protector mit flexibler Leitbake wurde ein Leitpfosten Flex installiert, zudem wurde auf dem letzten Bike Lane Protector ein Leitpfosten Flex installiert.</li> <li>- Die beschädigten Reflexionsfolien an den drei betrachteten Protektoren bei der 1. Begutachtung wurden erneuert.</li> <li>- Protektor 1.2 ist im unteren Teil stark beschädigt – Kunststoff gebrochen.</li> </ul> <div style="text-align: center;">

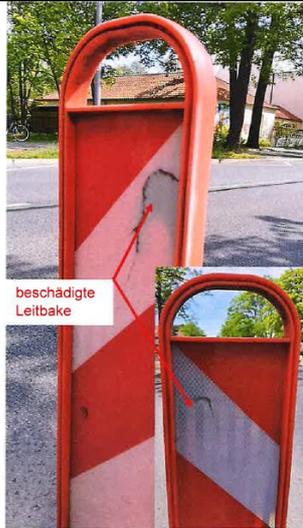
Folie und Kunststoff beschädigt

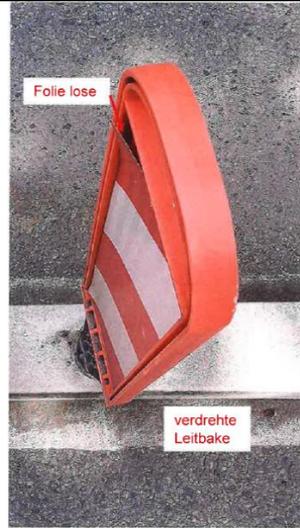
Leitbake ist verdreht, Folie lose

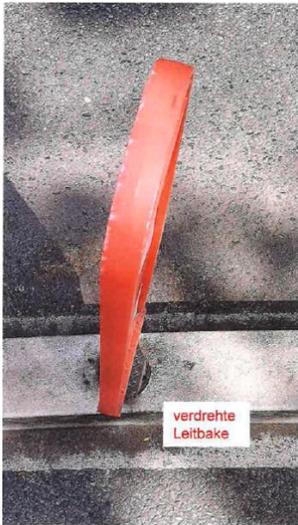
Leitbake ist verdreht

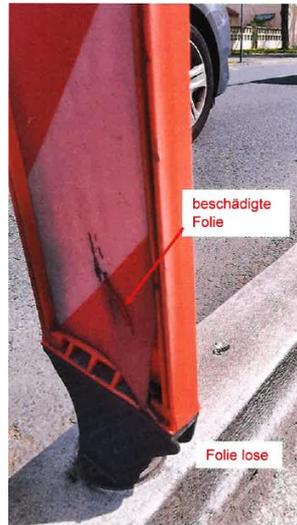
Folie beschädigt und lose

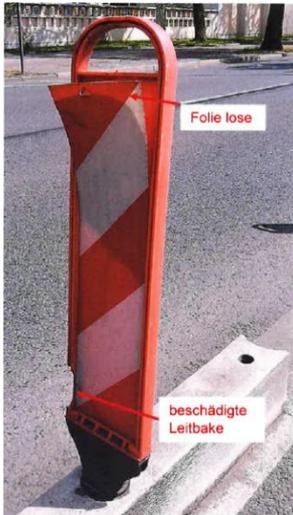
Kunststoff beschädigt, Folie lose  
(Vgl. Prüfbericht Nr. 18211206)

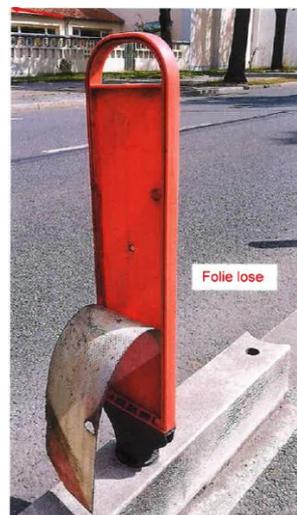
Folie lose

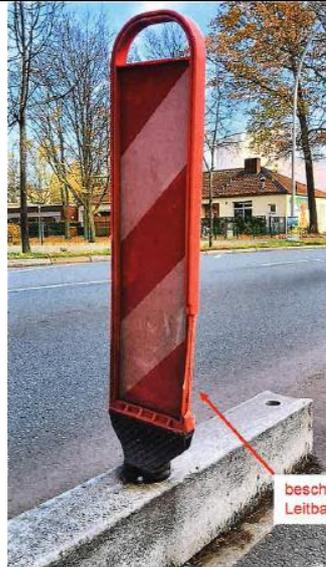
*Kunststoff beschädigt*

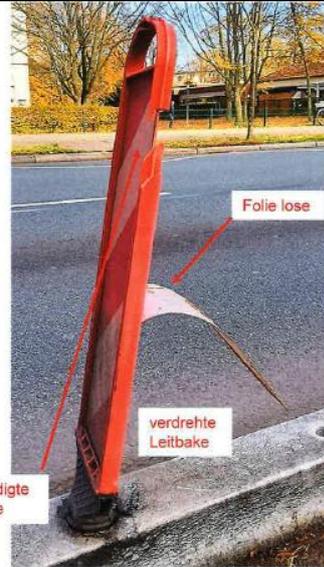
*Leitbake ist verdreht, Folie lose*

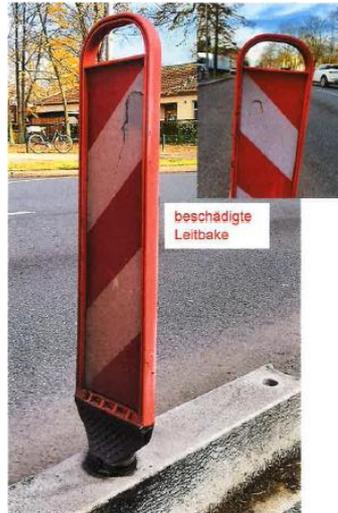
*Kunststoff und Folie beschädigt und lose*

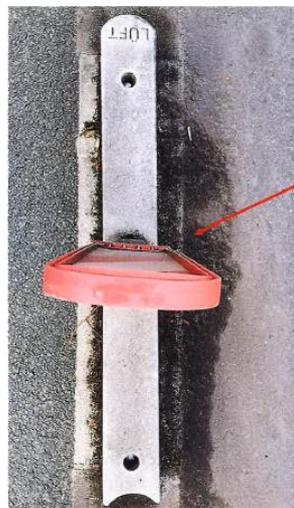
*Leitbake ist verdreht*

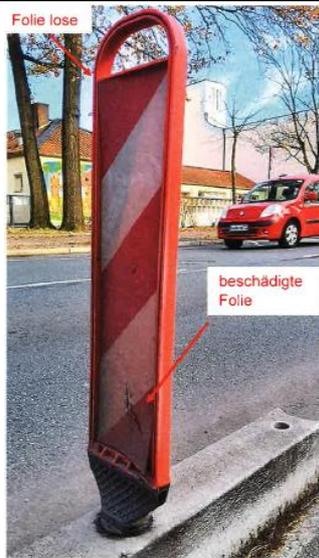
*Folie beschädigt und lose*

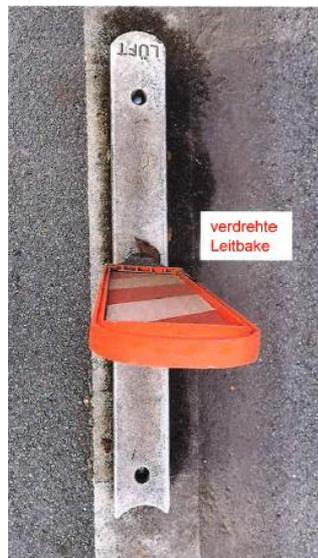
*Leitbake ist verdreht*

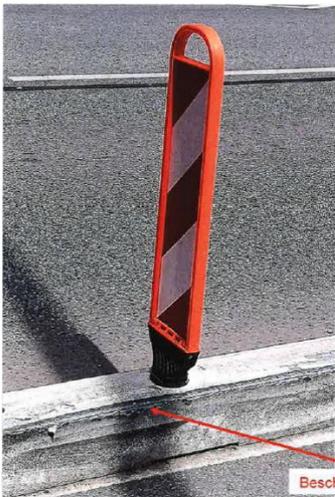
<p><i>Kunststoff beschädigt, Wiesbadener Schutzbord beschädigt</i></p>

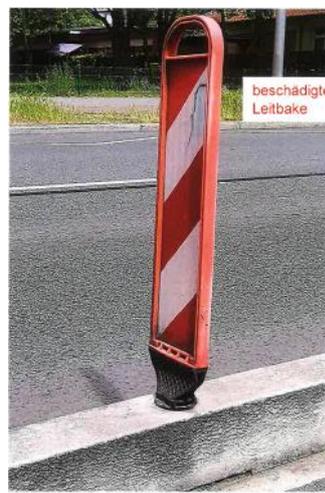
Kunststoff und Folie beschädigt und lose

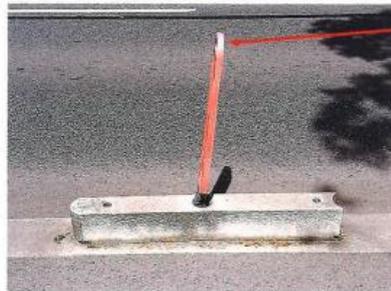
Bild 10: Leitbake Nr. 16

Folie lose

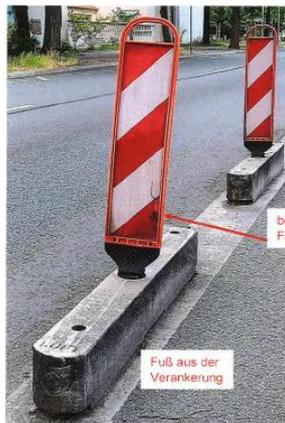
*Folie beschädigt, Wiesbadener Schutzbord aus der Verankerung*

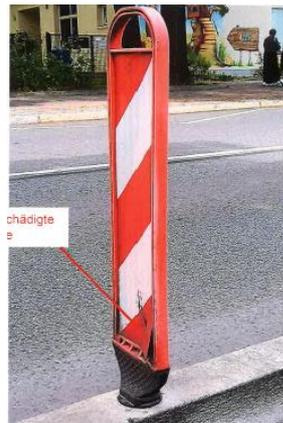
*Folie beschädigt und lose*

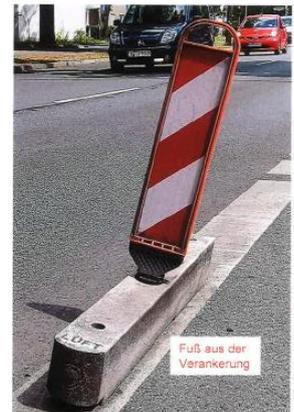
*Leitbake ist verdreht, Wiesbadener Schutzbord aus der Verankerung*

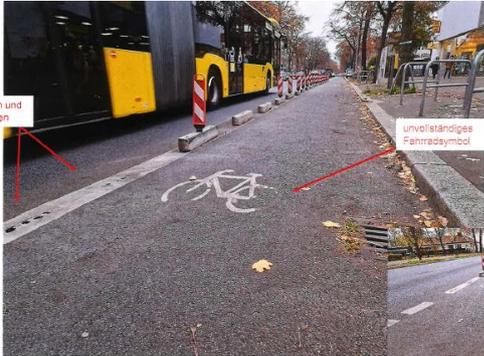
<p><i>Fehlende Leitpfosten, Poller und Baken</i></p> </div> <div style="text-align: center;">

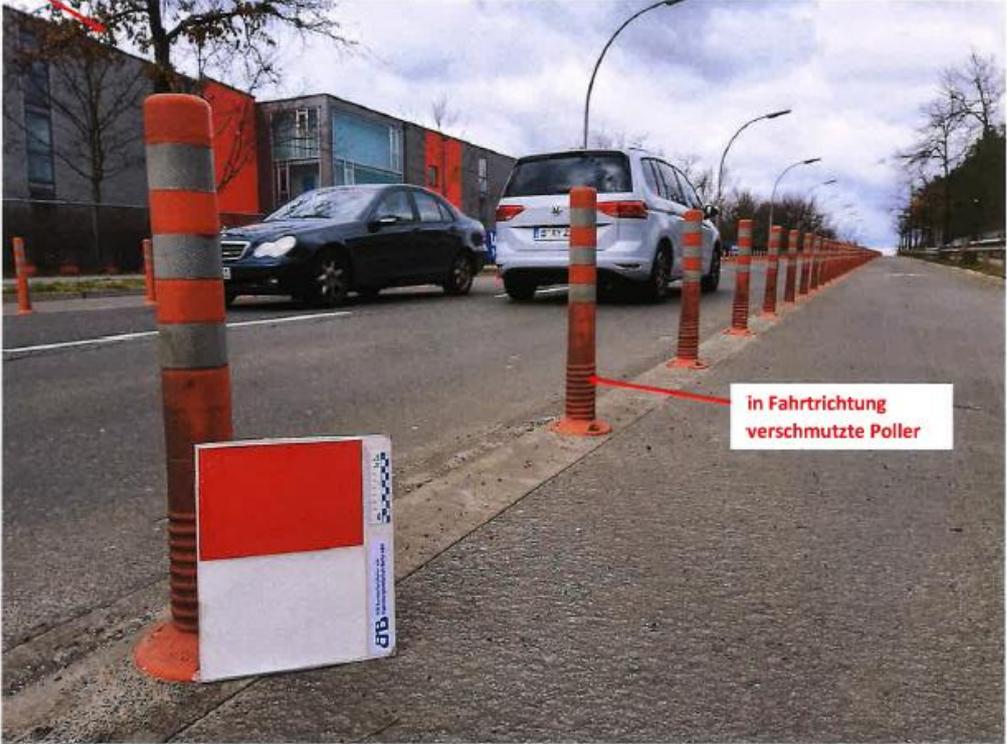
<ul style="list-style-type: none"> <li>- Einige Poller sind bereits geringfügig verformt.</li> <li>- Die Reflexionsfolie löst sich an einigen Pollern bereits an den Klebeenden der Reflexstreifen.</li> </ul>
