# BEGLEITUNTERSUCHUNG IM RAHMEN DER ERPROBUNG BEZIEHUNGSWEISE EINFÜHRUNG GESCHÜTZTER RADFAHRSTREIFEN UND GRÜN BESCHICHTETER RADFAHR- UND SCHUTZSTREIFEN IN BERLIN

Anhang: Steckbriefe der Untersuchungsabschnitte

Begleituntersuchung im Rahmen der Erprobung bzw. Einführung Geschützter Radfahrstreifen und Grün beschichteter Radfahr- und Schutzstreifen in Berlin

Hannover, im April 2024

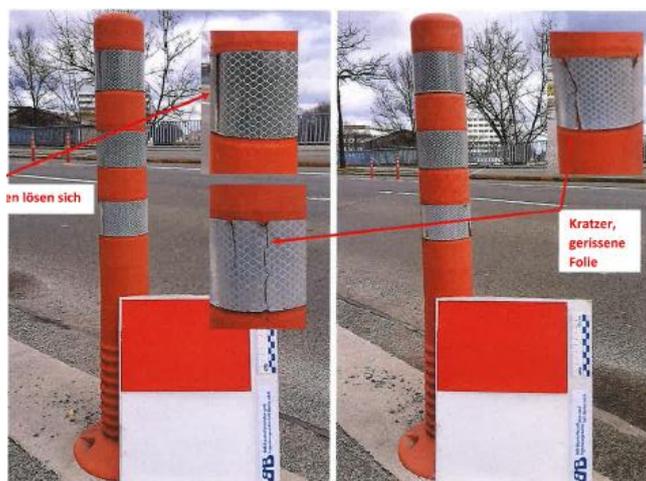
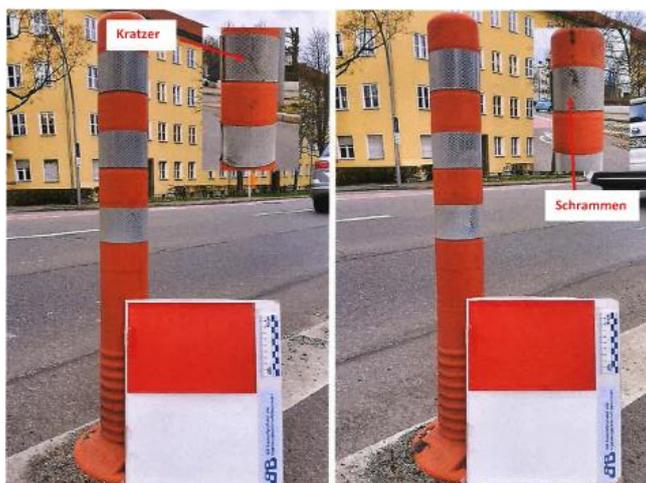
- Die Reflexionsfolie ist bereits geschädigt.

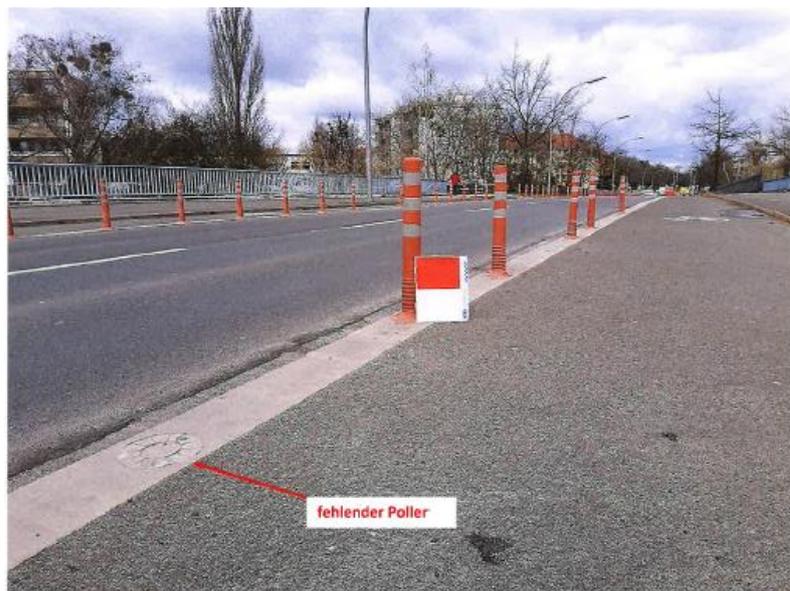
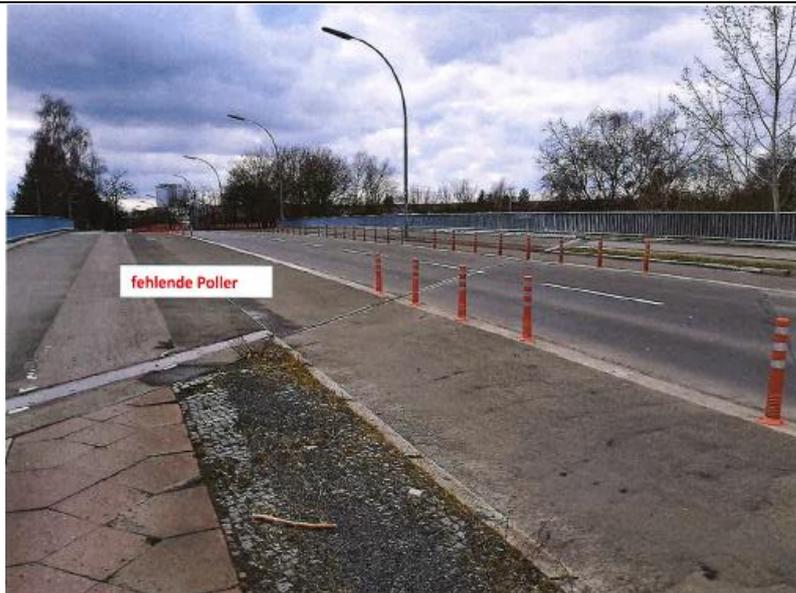
- Auf der Brücke einschl. Vorfelder, wo die Poller nicht verschraubt sind, fehlen bereits einige. Im Brückenbereich, zwischen den Übergangskonstruktionen einschl. Vorfelder, Fahrtrichtung Robert-W.-Kempner-Straße Straße fehlen 6 Poller von 41 installierten Pollern. Im Brückenbereich, zwischen den Übergangskonstruktionen einschl. Vorfelder, in Fahrtrichtung Mörchinger Straße fehlen 26 Poller von 41 installierten Pollern.

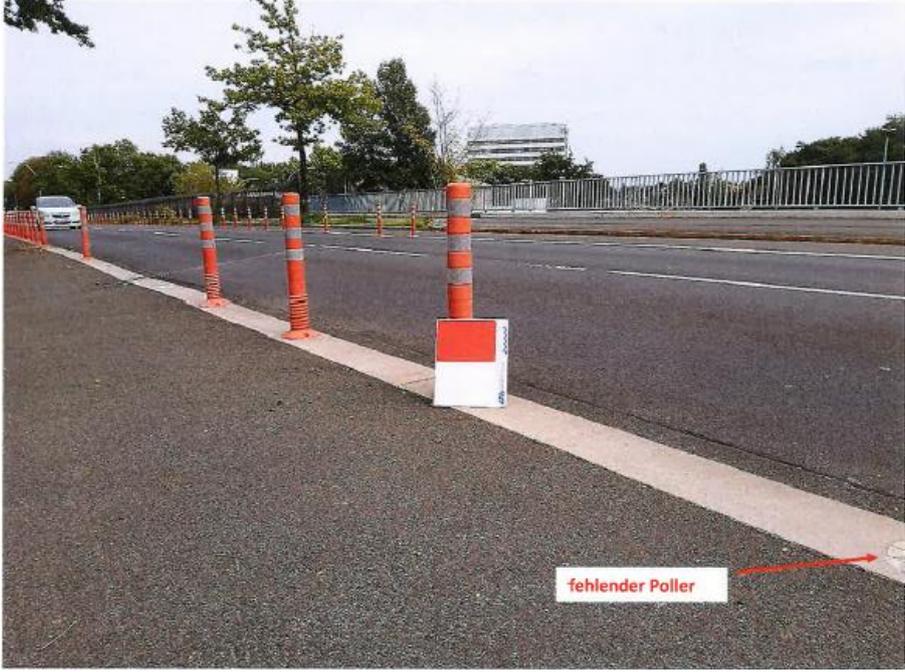
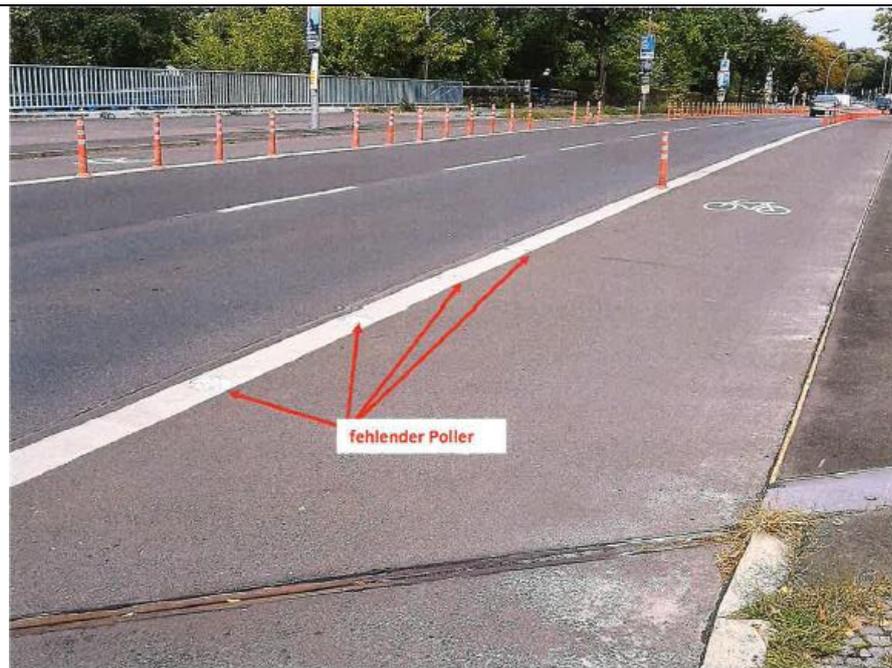
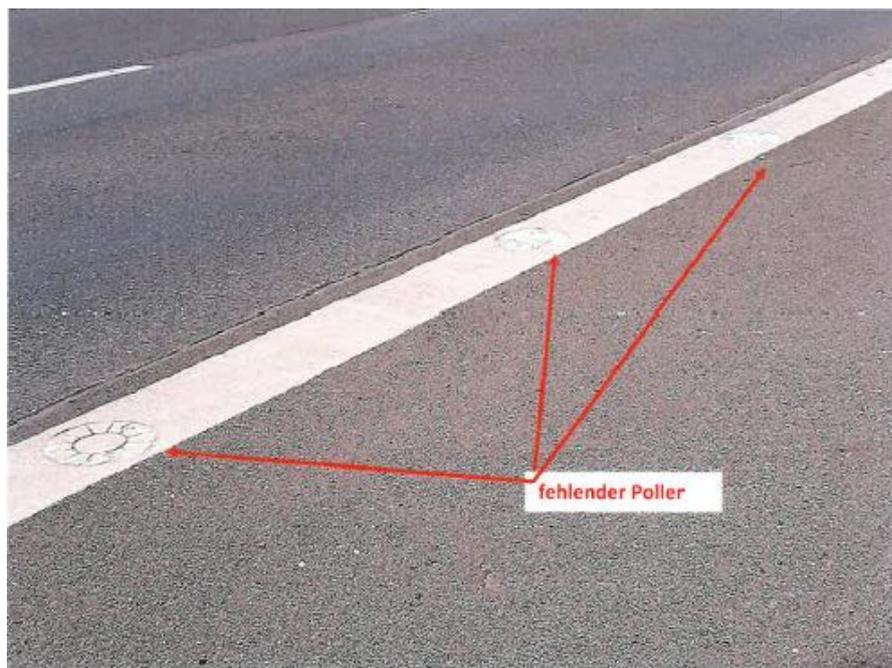
Pollerprüfung (durch BIB))	
	<b>Viertbegutachtung</b>
<b>Datum:</b>	23.09.2021
<b>Art der Protektion:</b>	Überfahrbar, in Kunststoffausführung
<b>Ergebnis:</b>	<p>Gegenüber der 3. Begleituntersuchung im Gebrauchszustand sind kaum zusätzliche fortschreitende Gebrauchsspuren zu verzeichnen. Jedoch sind auf Brücke einschl. Vorfelder, wo die Poller nicht verschraubt sind, weitere Poller nicht mehr vorhanden.</p> <p>Die bereits dokumentierten Schadensbilder der 1. bis 3. Begleituntersuchung im Gebrauchszustand sind meist unverändert.</p> <p>Dabei sind folgende hinzukommende Schadensbilder/Mängel zu der 3. Begleituntersuchung im Gebrauchszustand zu dokumentieren:</p> <p>Auf der Brücke einschl. Vorfelder, wo die Poller nicht verschraubt sind, fehlen bereits einige. Im Brückenbereich, zwischen den Übergangskonstruktionen einschl. Vorfelder, Fahrtrichtung Robert-W.-Kempner-Straße Straße fehlen 12 Poller von 41 installierten Pollern (vs. 3. Begleituntersuchung: 6 Poller von 41). Im Brückenbereich, zwischen den Übergangskonstruktionen einschl. Vorfelder, in Fahrtrichtung Mörchinger Straße fehlen 32 Poller von 41 installierten Pollern (vs. 3. Begleituntersuchung: 26 Poller von 41).</p>

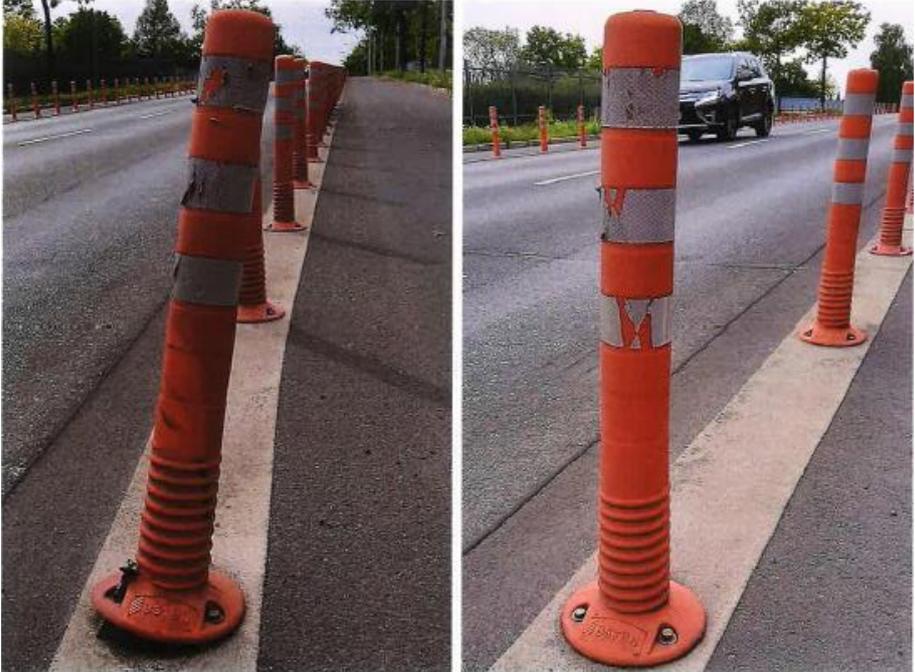
Pollerprüfung (durch BIB))	
	<b>Sechstbegutachtung</b>
<b>Datum:</b>	13.09.2022
<b>Art der Protektion:</b>	Überfahrbar, in Kunststoffausführung
<b>Ergebnis:</b>	<p>Gegenüber der 5.Begleituntersuchung im Gebrauchszustand sind zusätzliche fortschreitende Gebrauchsspuren zu verzeichnen.</p> <ul style="list-style-type: none"> <li>- Vor dem Referenzabschnitt 1 sind Poller aus der Verankerung gerissen und die weiße Reflexionsfolie ist in Teilbereichen stark beschädigt</li> </ul> <div style="display: flex; justify-content: space-around;">

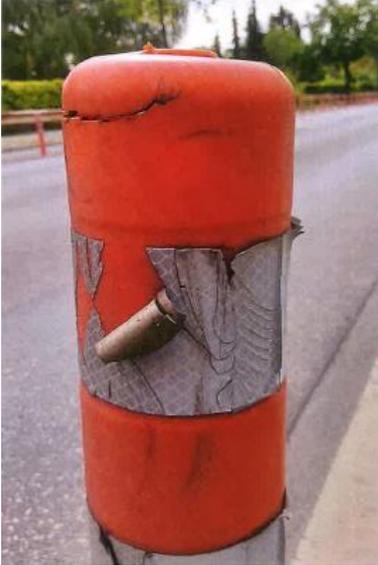
</div> <ul style="list-style-type: none"> <li>- Die weiße Reflexionsfolie ist in Teilbereichen stark beschädigt</li> </ul> <div style="text-align: center;">

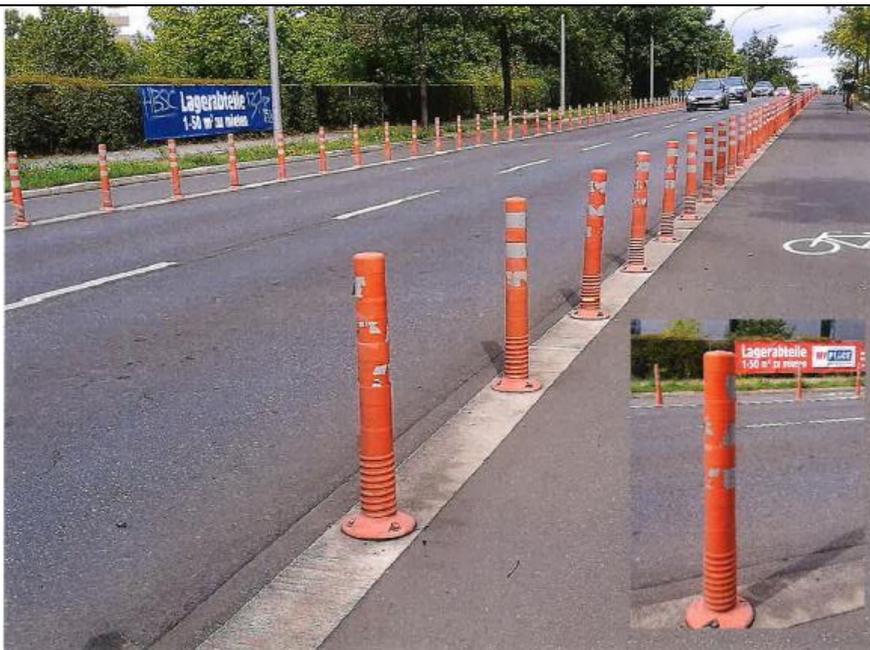
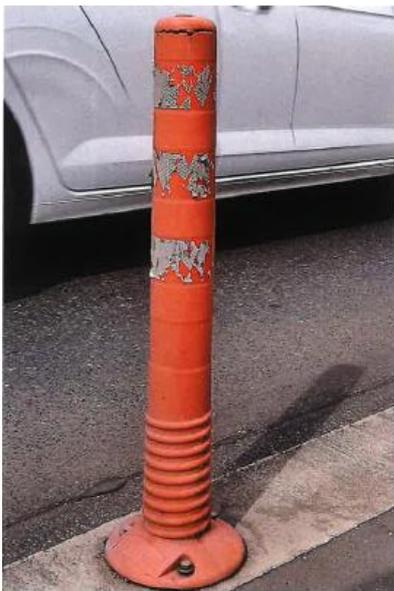
- Beschädigte/gealterte Folien

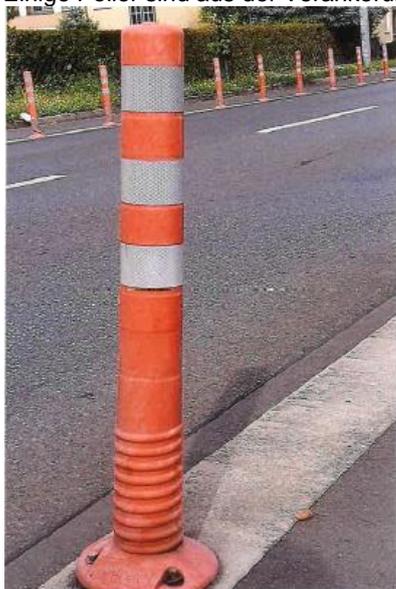
- Einige Poller sind aus der Verankerung gerissen

- Auf der Brücke, Fahrtrichtung Mörchinger Straße, wo die Poller nicht verschraubt sind, fehlen mittlerweile fast alle
- Auf der Brücke, Fahrtrichtung Robert-W.-Kempner-Straße, wo die Poller ebenfalls nicht verschraubt sind, fehlen mittlerweile 15 von 29 Pollern

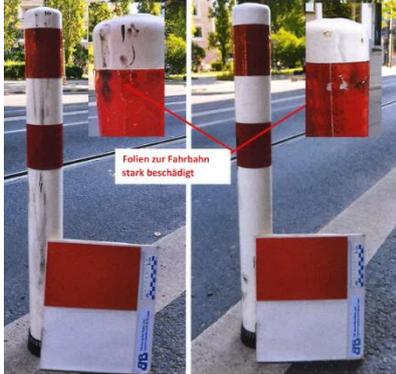
Pollerprüfung (durch BIB)	
	<b>Erstbegutachtung</b>
<b>Datum:</b>	07.06.2021
<b>Art der Protektion:</b>	überfahrbar, in Kunststoffausführung
<b>Ergebnis:</b>	<ul style="list-style-type: none"> <li>• Einige Poller weisen bereits Kratz- /Schleifspuren auf</li> </ul>

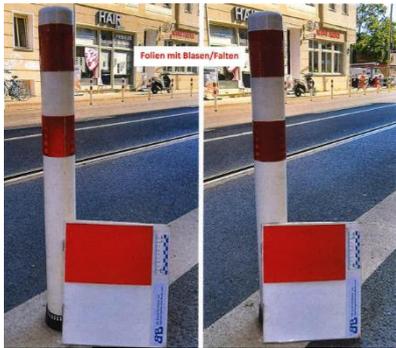
<p>(vgl. Prüfbericht Nr. 18211228)</p> <ul style="list-style-type: none"> <li>• Folien sind unsauber verarbeitet worden und weisen Blasen und Falten auf</li> </ul>

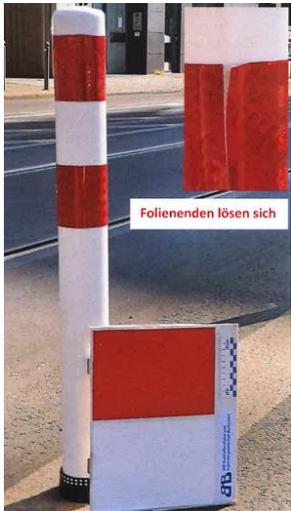
<p>(vgl. Prüfbericht Nr. 18211228)</p> <ul style="list-style-type: none"> <li>• Die Reflexionsfolie löst sich an einigen Pollern bereits an den Klebenden der Reflexstreifen</li> </ul>

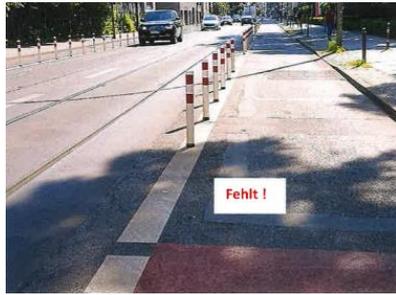
- Nach Ein-/Ausfahrt Nr.134 fehlt bereits ein Poller, Befestigungsfläche sichtbar

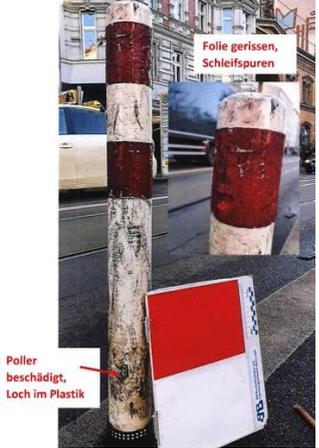
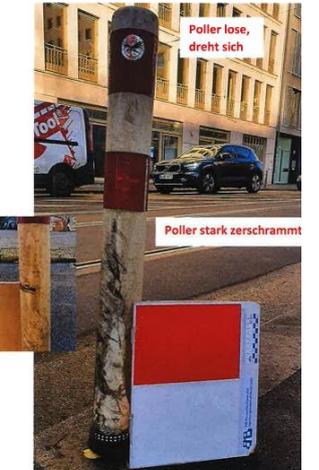
Pollerprüfung (durch BIB))	
	<b>Zweitbegutachtung</b>
<b>Datum:</b>	15.12.2021
<b>Art der Protektion:</b>	überfahrbar, in Kunststoffausführung
<b>Ergebnis:</b>	<ul style="list-style-type: none"> <li>• Einige Poller sind bereits lose und lassen sich in der Halterung drehen</li> </ul> <div style="display: flex; flex-direction: column; align-items: center;">

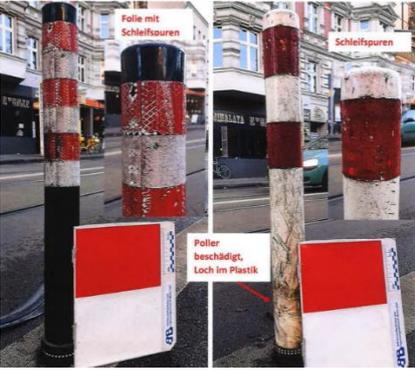
<p>(vgl. Prüfbericht Nr. 18211804)</p> <ul style="list-style-type: none"> <li>• Einige Poller weisen bereits Kratz-/ Schleifspuren auf</li> </ul>

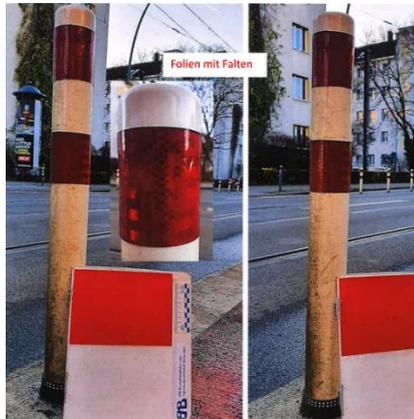
- Folien sind unsauber verarbeitet worden und weisen Blasen und Falten auf

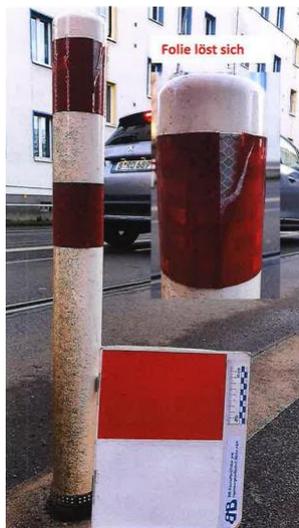
- Die Reflexionsfolie löst sich an einigen Pollern bereits an den Klebenden der Reflexstreifen

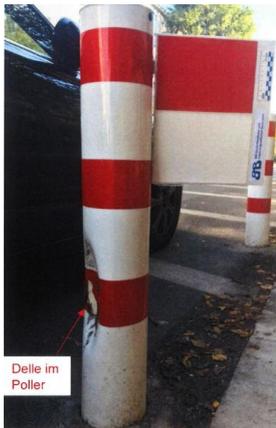
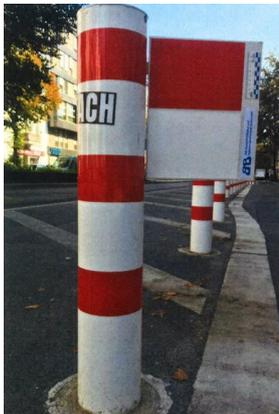
<b>Erstbegutachtung</b>	
<b>Datum:</b>	07.10.2019
<b>Art der Protektion:</b>	überfahrbar, in Kunststoffausführung
<b>Ergebnis:</b>	<ul style="list-style-type: none"> <li>• Generell ist festzustellen, dass alle leicht Poller verschmutzt sind</li> <li>• Es befinden sich Aufkleber an manchen Pollern</li> <li>• Manche Poller sind leicht bis stark beschädigt</li> </ul> <div style="display: flex; flex-direction: column; align-items: center;">

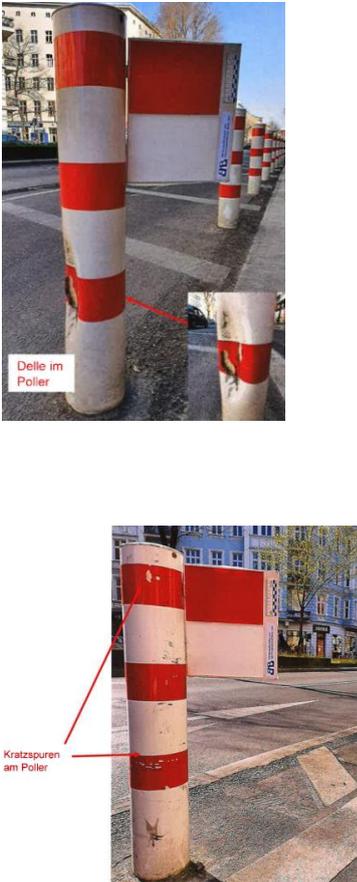
Pollerprüfung (durch BIB))	
	<b>Zweitbegutachtung</b>
<b>Datum:</b>	01.04.2020
<b>Art der Protektion:</b>	überfahrbar, in Kunststoffausführung
<b>Ergebnis:</b>	<ul style="list-style-type: none"><li>• Generell ist festzustellen, dass alle leicht Poller verschmutzt sind</li><li>• Es befinden sich Aufkleber an manchen Pollern</li><li>• Ein Poller ist stark beschädigt</li><li>• Rote Folie ist durch Kratzspuren leicht beschädigt</li></ul>

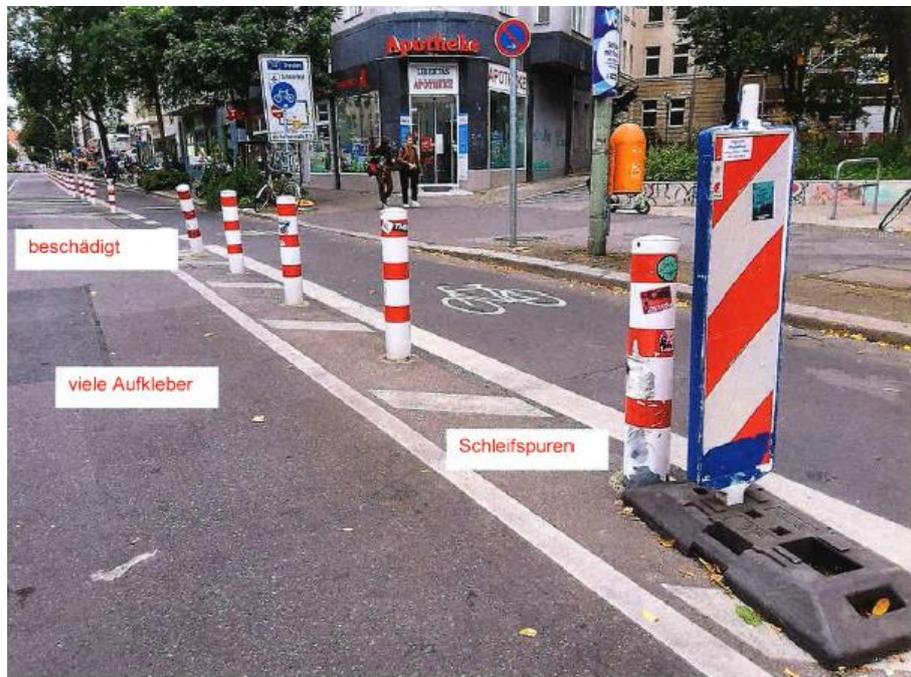
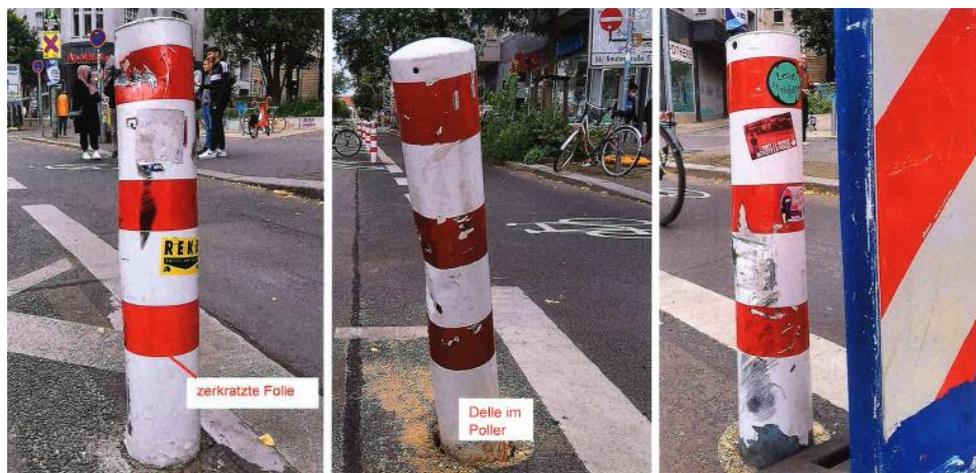
→Im Bereich Albert-Schweitzer-Platz sind viele Poller beschädigt

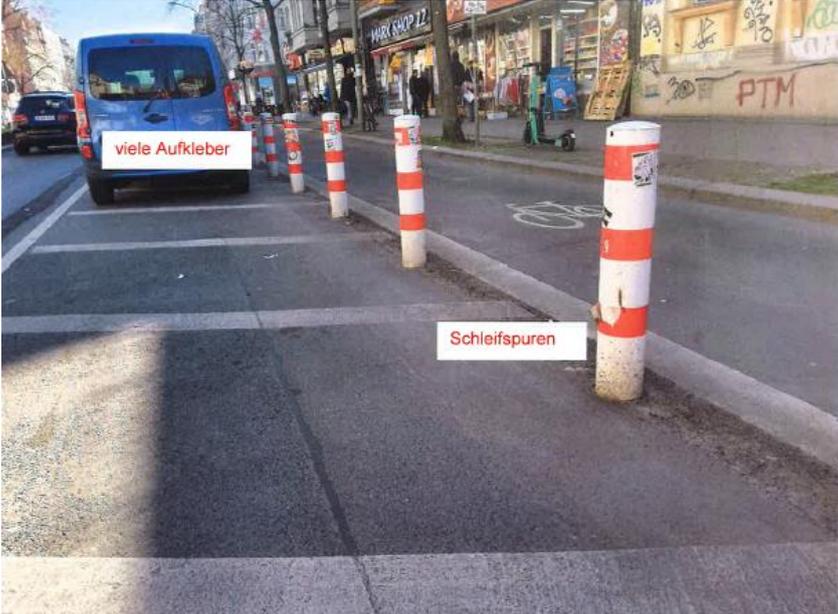
</div> <p>→Im Bereich der Sperrflächen haben die Poller erhebliche Schleifspuren an der Außenseite</p> <div style="text-align: center;">

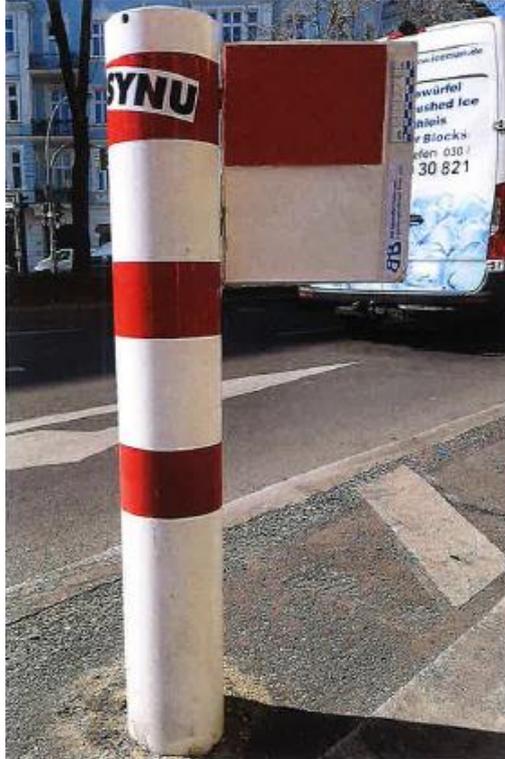
→Im Referenzabschnitt 3 wurde der Poller 3.1 zwischenzeitlich erneuert

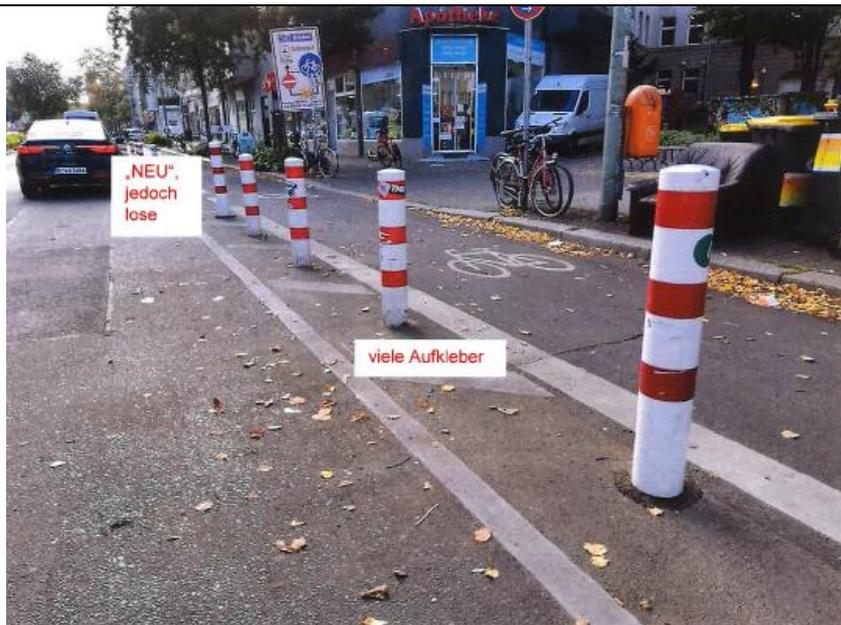
→Im Bereich Albert-Schweitzer-Platz, sind Poller beschädigt (festgestellt bei der 3.Begleituntersuchung), zwei der Poller wurden erneuert, jedoch ist der hintere lose/nicht verankert

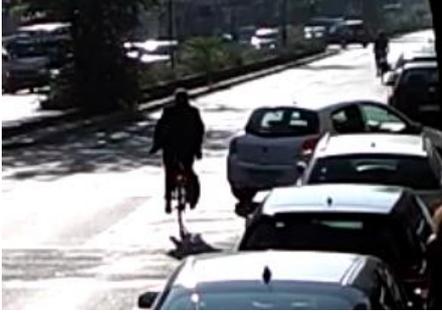
<p>Kfz blockiert die Fahrbahn, da ein vorangegangenes Kfz nach rechts abbiegt, zum Stehen kommt, da querender Fußverkehr vorbeigelassen wird. Radfahrender bremst stark ab und weicht aus</p>

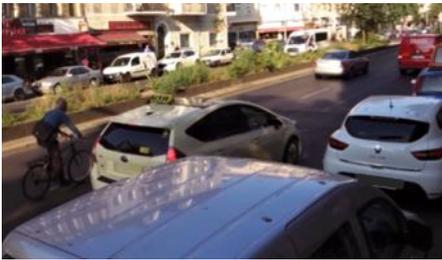
<p>Kfz hält in zweiter Reihe und blockiert den Radfahrstreifen, Radfahrender weicht nach links aus und wird noch einem Kfz überholt</p> <p>Lieferfahrzeug blockiert Radfahrstreifen, Radfahrende müssen ausweichen und werden teilweise noch von einem weiteres Kfz überholt (17 Behinderungen von Radfahrende werden dadurch verursacht)</p>

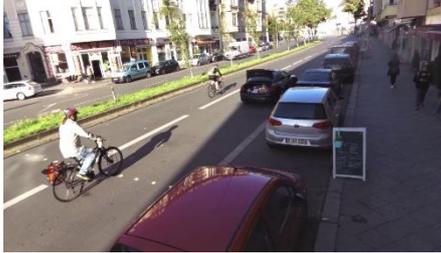
vorher	nachher
<p>Beschreibung Behinderung/ kritische Situation: (im Untersuchungsbereich von 30 m)</p>	<p>Behinderung durch in zweiter Reihe parkendes Kfz.</p>

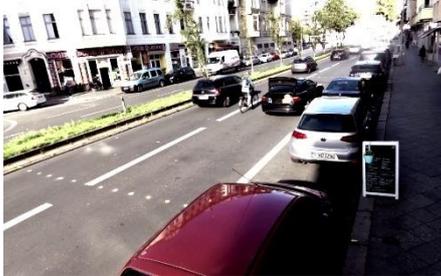
<p>Behinderung durch in zweiter Reihe parkendes Kfz. kritische Situation: Radfahrer muss ausweichen und wird gleichzeitig durch Kfz überholt.</p>

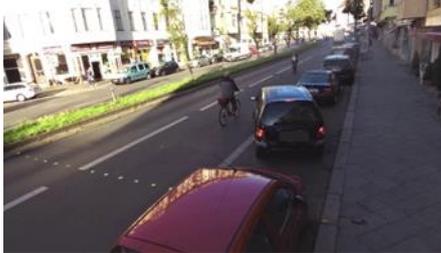
<p>Behinderung durch ausparkendes Kfz.</p>

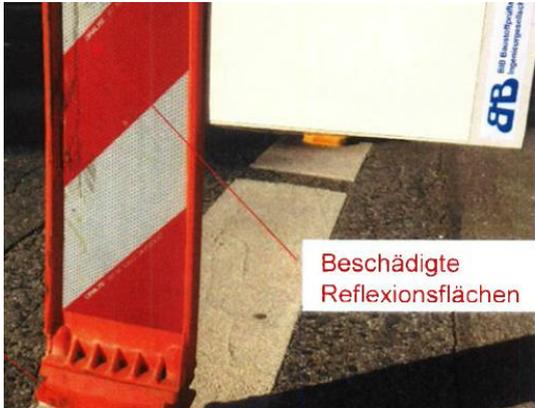
<div style="border: 1px solid black; padding: 2px; margin: 5px;">Beschädigte Reflexionsflächen</div>

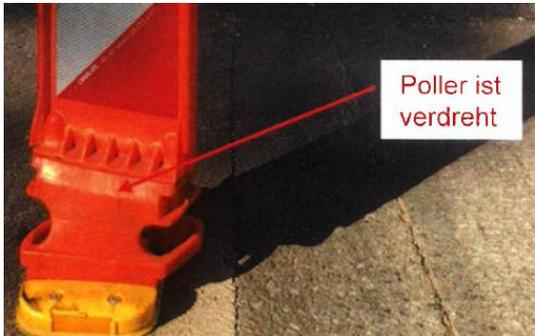
<div style="border: 1px solid black; padding: 2px; margin: 5px;">Poller ist verdreht</div>

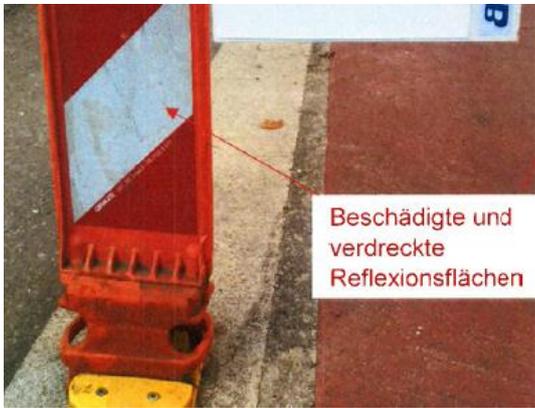
<div style="border: 1px solid black; padding: 2px; margin: 5px;">Beschädigte und verdreckte Reflexionsflächen</div> </div> <p>(vgl. Prüfbericht 191585_Kolonnenstraße, BIB, 30.10.2019)</p>

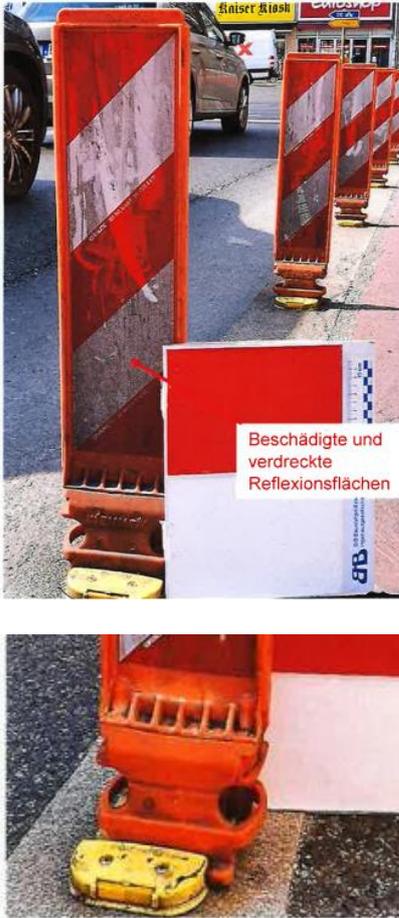
Pollerprüfung (durch BIB))	
	<b>Zweitbegutachtung</b>
<b>Datum:</b>	14.04.2020
<b>Art der Protektion:</b>	überfahrbar, in Kunststoffausführung
<b>Ergebnis:</b>	<ul style="list-style-type: none"><li>• Generell ist festzustellen, dass alle Poller in Fahrtrichtung stärker verschutzt sind als auf der Rückseite.</li><li>• Manche Poller sind mehr ganz in ihrer Halterung</li><li>• Die Reflexionsfolie ist verdreckt und beschädigt</li><li>• Die Rückseite einiger Poller weisen Kratzspuren auf, die vermutlich durch Überfahren der Poller entstanden sind</li></ul>

<p>(vgl. Prüfbericht 201115_Kolonnenstraße, BIB, 14.04.2020)</p>

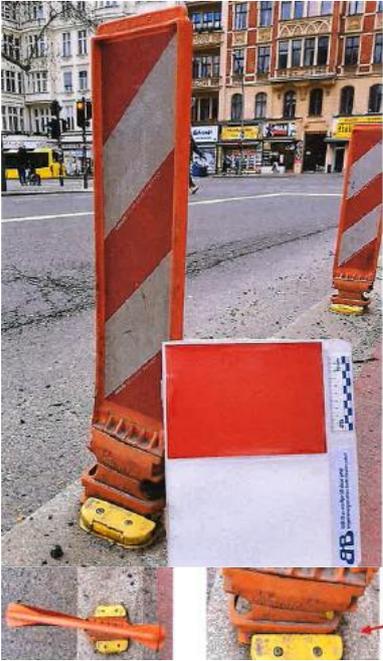
Pollerprüfung (durch BIB)	
	<b>Drittbegutachtung</b>
<b>Datum:</b>	16.03.2021
<b>Art der Protektion:</b>	Überfahrbar, in Kunststoffausführung
<b>Ergebnis:</b>	<ul style="list-style-type: none"> <li>• Generell festzustellen, dass alle Poller in Fahrtrichtung stärker verschmutzt sind als auf der Rückseite</li> <li>• Manche Poller sind nicht mehr ganz in ihrer Halterung</li> </ul>

<ul style="list-style-type: none"> <li>• Die Reflexionsfolie ist verdreht und beschädigt</li> <li>• Einige Poller weisen Kratzspuren auf, die vermutlich durch Überfahren der Poller entstanden sind</li> <li>• Zudem sind einige Poller stark deformiert.</li> </ul> <p>(Vgl. Prüfbericht Nr. 18211091)</p>

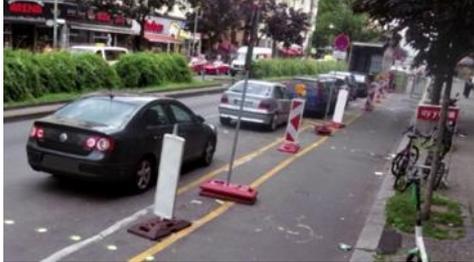
<p>Beobachtungen des Lieferverkehrs/ Kurzzeitparkens (4 h): (im gesamten Videoaufnahmebereich)</p>	<p>Vorher</p> <p>Kfz halten neben Rfs; im Hintergrund wird Rfs durch Liefervorgang blockiert</p>

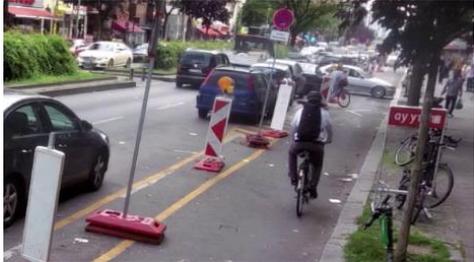
<p>Kurzzeitparker blockiert Rfs</p>

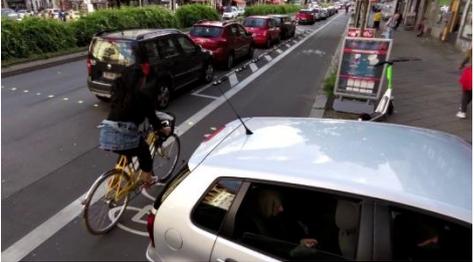
<p>nachher</p> <p>Kfz halten neben Rfs; Kurzzeitparker belegt Teilbereich des Rfs</p>

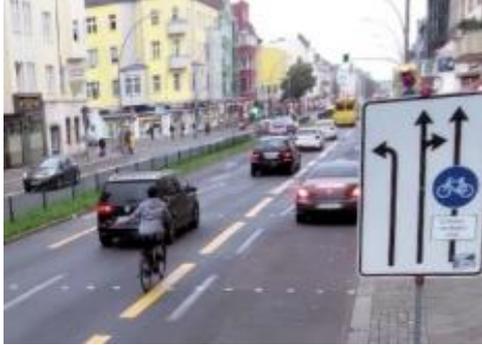
<p>Beobachtungen des Lieferverkehrs/ Kurzzeitparkens (4 h): (im gesamten Videoaufnahmebereich)</p>	<p>vorher</p>	<p>nachher</p>
	<p>Kurzzeitparker blockiert Rfs, Radfahrer weicht aus</p>

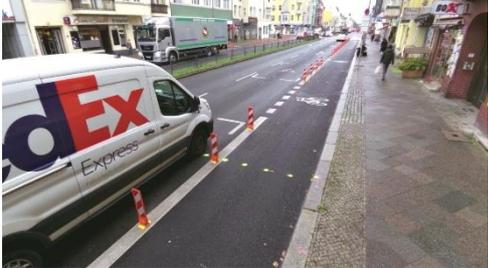
<p>Fedex-Fahrzeug hält in Ladezone und Bote liefert Paket aus</p>

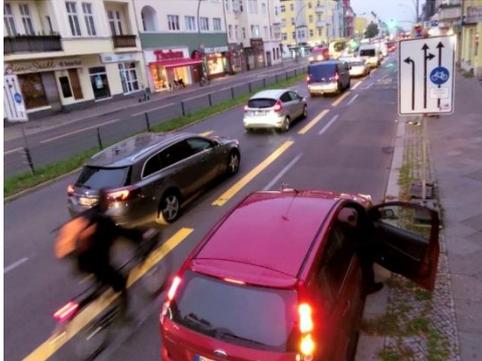
<p>Kurzzeitparker blockiert Rfs, der für den Radfahrer nutzbare Querschnitt ist verengt</p>

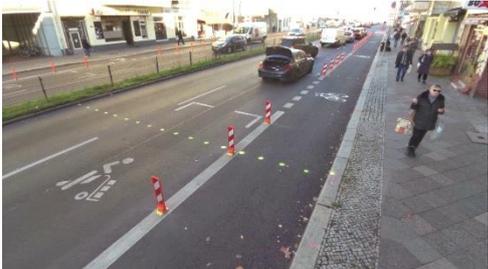
<p>Pkw-Fahrer öffnet Kofferraum und lässt Pkw mit eingeschalteter Warnblinkanlage unbeaufsichtigt zurück. Später werden Zettel eingeladen.</p>

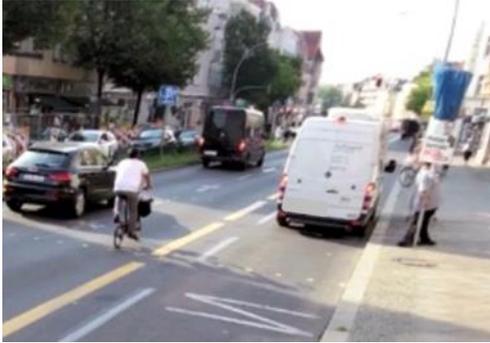
Beobachtungen des Lieferverkehrs/ Kurzzeitparkens (4 h): (im gesamten Videoaufnahmebereich)	vorher Lfz blockiert Rfs, Radfahrer weicht aus

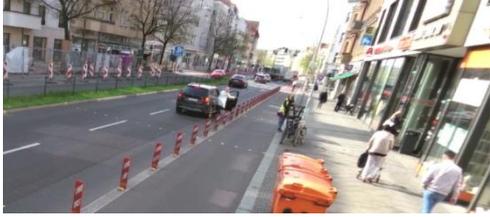
nachher Pkw hält neben GRFS und lässt Person aussteigen

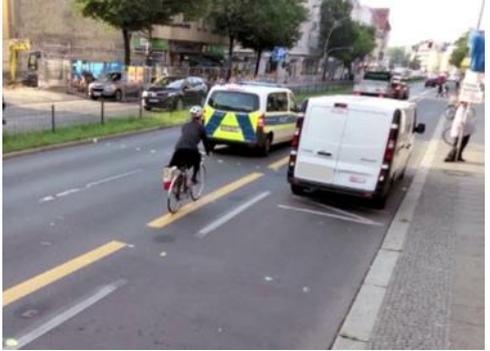
Lfz blockiert Rfs, Radfaherin weicht aus

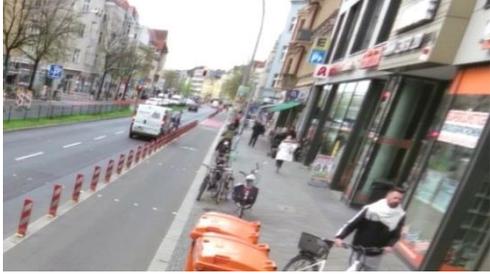
Lfz parkt neben dem GRFS

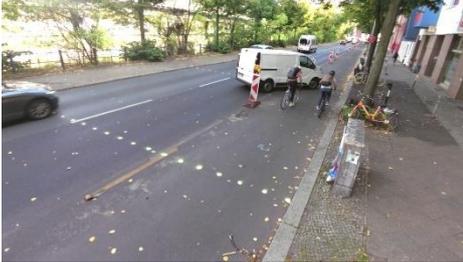
<p>Beschreibung Behinderung/ kritische Situation: (im Untersuchungsbereich von 30 m)</p>	<p>Lfz blockiert Pop-up Radweg teilweise</p>

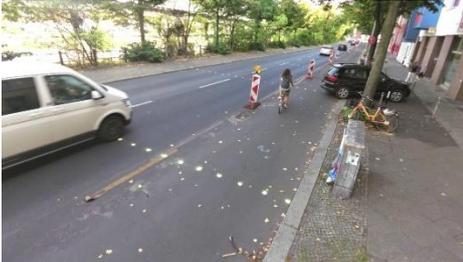
<p>Kfz blockiert Pop-up Radweg teilweise</p>

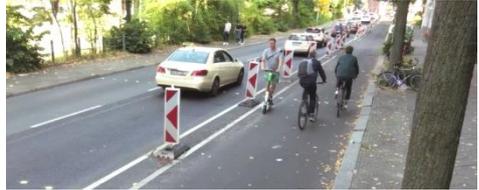
<p>E-Scooter nutzt PBL in falscher Richtung, Radfahrer muss ausweichen.</p>

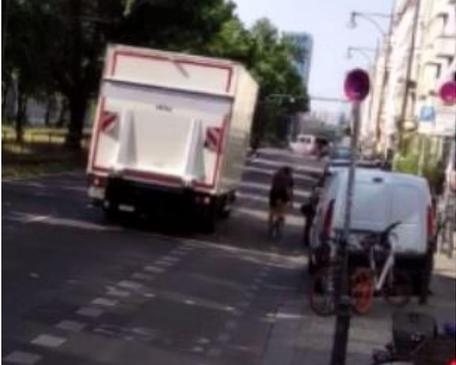
vorher	nachher
<p>Beobachtungen des Lieferverkehrs/ Kurzzeitparkens:</p>	<p>Lfz hält neben dem Rfs. Radfahrende können weiterhin den Rfs nutzen.</p>

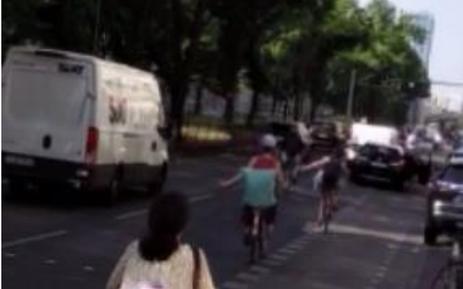
<p>Kurzzeitparker blockiert Rfs, Radfahrende müssen auf die Fahrbahn ausweichen.</p>

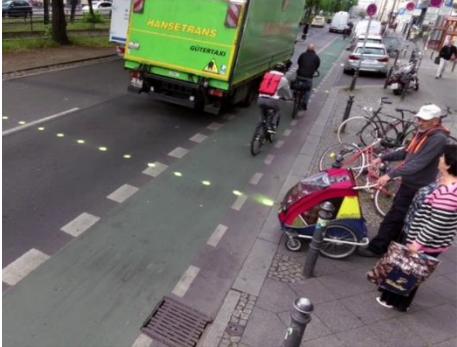
<p>Lfz hält neben dem Rfs. Radfahrende können zwar vorbei, allerdings beengt.</p>

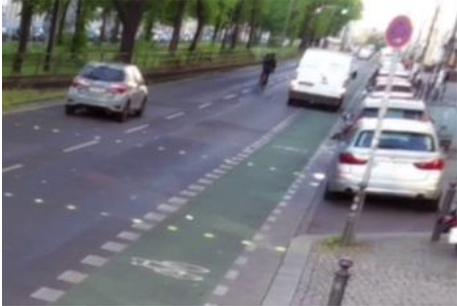
<p>Kurzzeitparker blockiert Rfs, Radfahrende müssen auf die Fahrbahn ausweichen.</p>

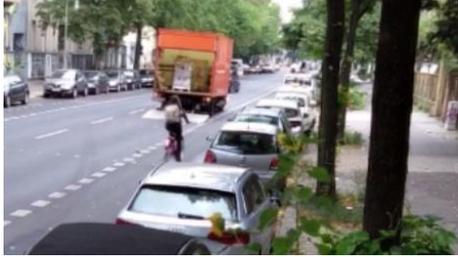
vorher	nachher
<p>Beobachtungen des Lieferverkehrs/ Kurzzeitparkens (4 h): (im gesamten Videoaufnahmebereich)</p>	<p>Lfz hält auf Fahrbahn. Radfahrende können Rfs weiterhin nutzen.</p>

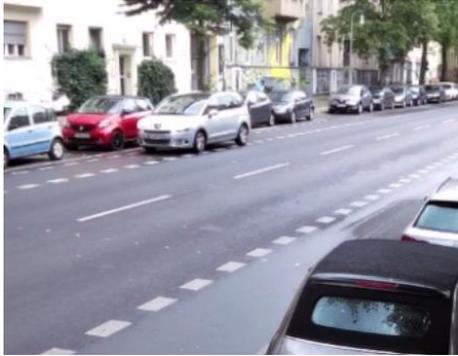
<p>Kurzzeitparker blockiert Rfs.</p>

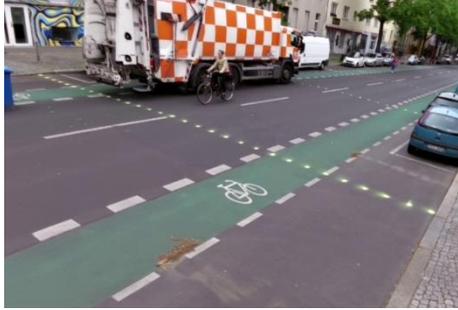
<p>Service-Fahrzeug hält in Gegenrichtung und blockiert den Rfs. Radfahrende müssen auf die Fahrbahn ausweichen.</p>

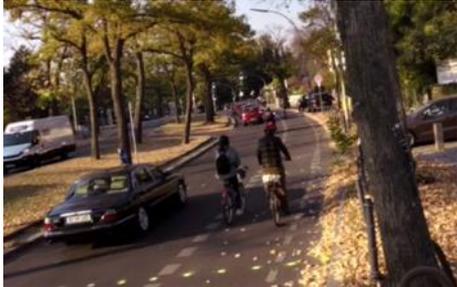
vorher	nachher
<p><b>Beschreibung Behinderung/ kritische Situation</b> (im Untersuchungsraster von 30 m)</p>	<p>Radfahrer überholt einen abbiegenden Radfahrenden und wird gleichzeitig vom Kfz überholt. Geringer Abstand zwischen den Radfahrenden</p>

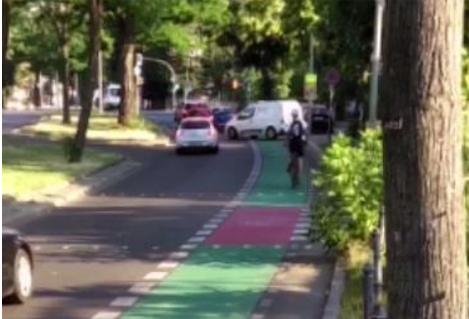
<p>Behinderung durch ausparkendes Kfz, LSA zeigt rot (Rückstau), Radfahrer fährt auf wartendes Kfz auf (kommt fast zum Stehen)</p>

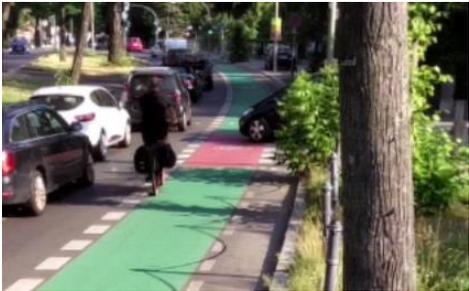
<p>Behinderung durch einbiegendes Kfz</p>

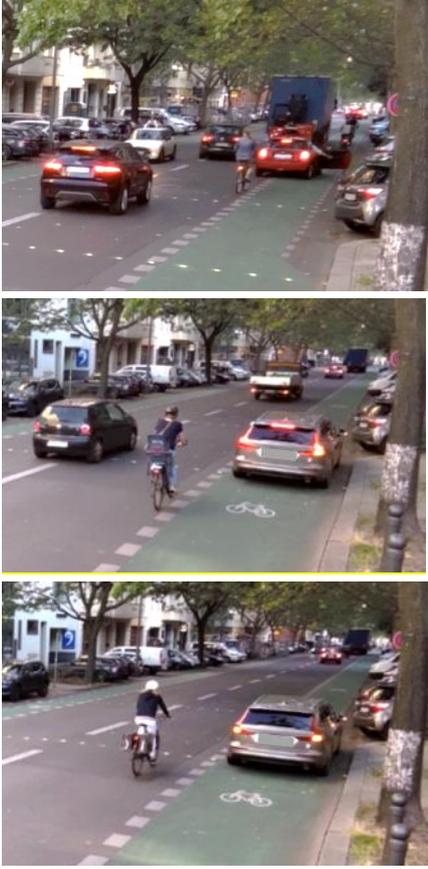
<p><b>Beschreibung Behinderung/ kritische Situation</b> (im Untersuchungsraster von 30 m)</p>	<p>--</p>	<p>Bei allen Behinderungen blockiert ein haltendes Kfz den Schutzstreifen. Radfahrende müssen ausweichen und nutzen die Fahrbahn</p>

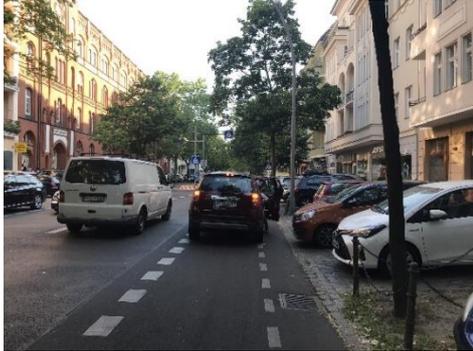
<p><b>Beobachtungen des Lieferverkehrs/ Kurzzeitparkens (4 h):</b> (im gesamten Videoaufnahmebereich)</p>	<p>Kurzzeitparker blockiert SStr.</p>

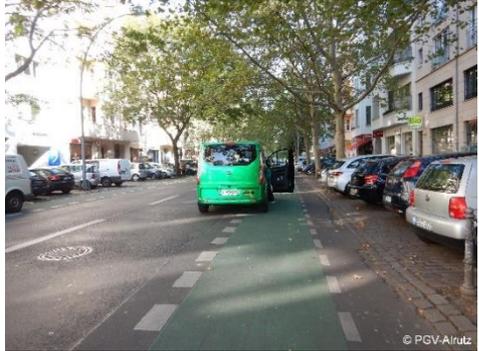
<p>Kurzzeitparker blockiert z.T. den SStr</p>

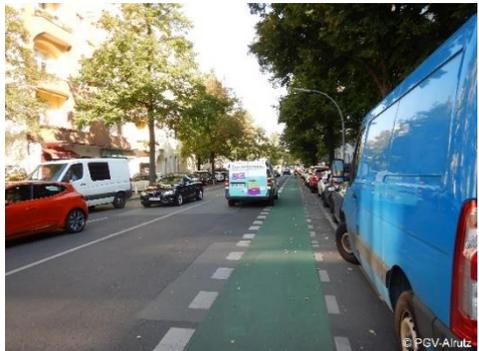
<p>Lieferfahrzeug hält mit Rad auf der Linie des SStr.</p>

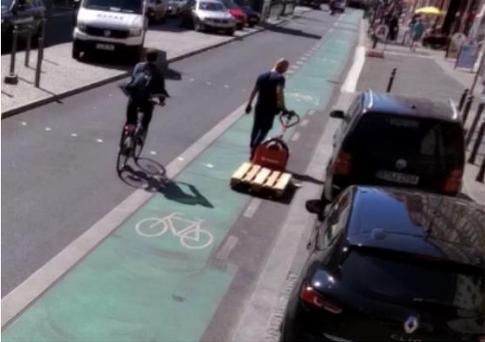
<p><b>Beschreibung Behinderung/ kritische Situation:</b></p>	<p>Keine Behinderungen im Untersuchungsaster beobachtet.</p>	<p>Behinderungen durch Transportvorgänge auf dem Radfahrstreifen, Rf muss auf Fahrbahn ausweichen</p>

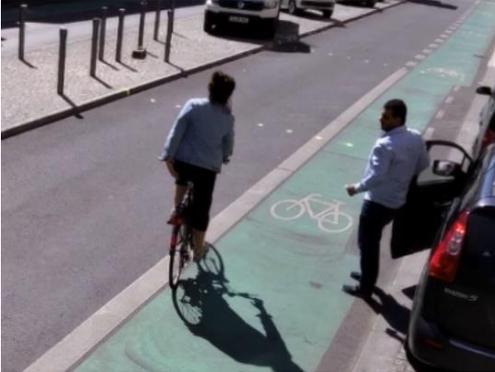
<p>Behinderung durch geöffnete Tür, Rf muss auf Fahrbahn ausweichen</p>

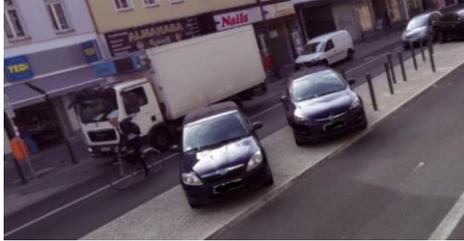
<p><b>Beobachtungen des Lieferverkehrs/ Kurzzeitparkens (4 h):</b> (im gesamten Videoaufnahmebereich)</p>	<p>Lfz blockiert Rfs. Radfahrende müssen auf die Fahrbahn ausweichen.</p>

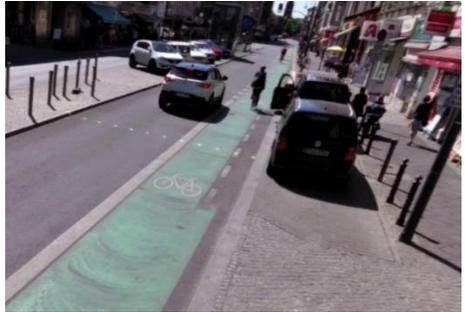
<p>Kfz hält neben dem Rfs. Radfahrende können daran vorbei fahren. Haltendes Kfz öffnet nach dem Radfahrenden die Tür.</p>

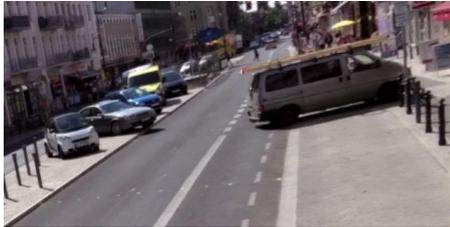
<p>Fz blockiert Rfs.</p>

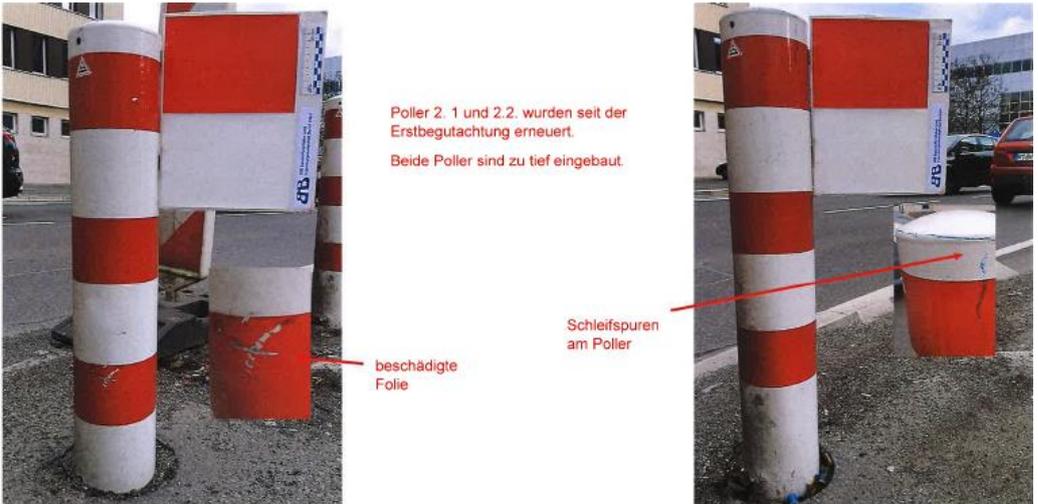
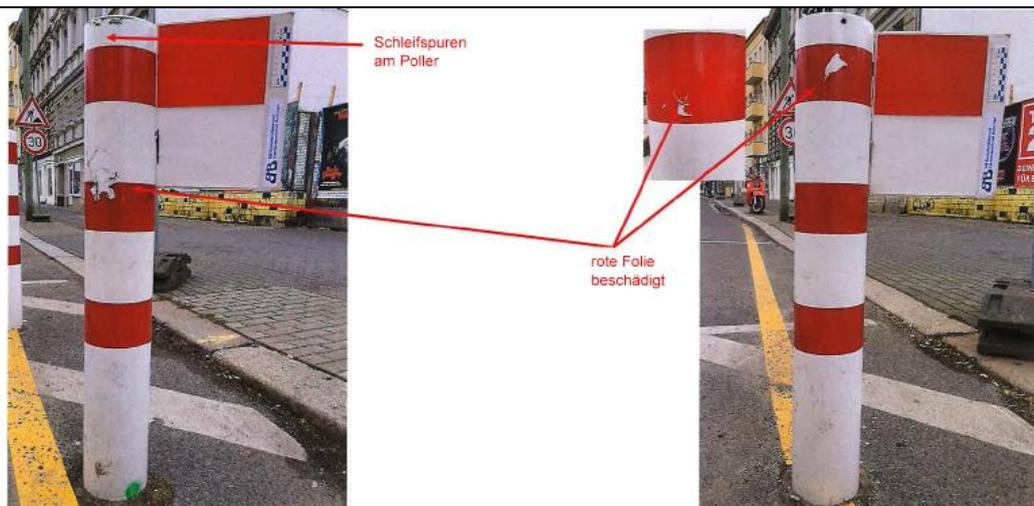
</div> <ul style="list-style-type: none"> <li>- Die Folie der Poller sind bereits beschädigt</li> </ul> <div style="display: flex; justify-content: space-around; margin-top: 10px;">

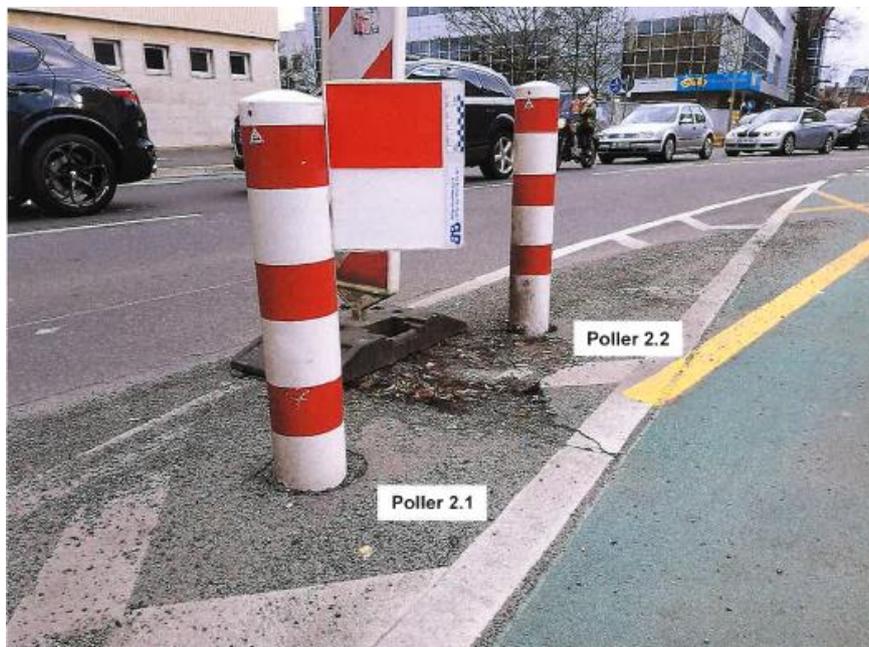
- Zwei Poller sind im Referenzabschnitt 2 seit der Erstbegutachtung bereits erneuert worden, jedoch anscheinend zu tief eingebaut

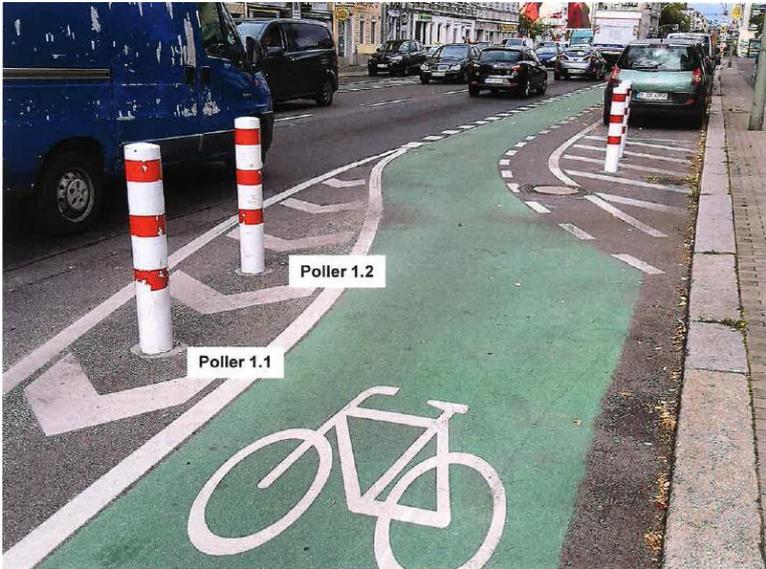
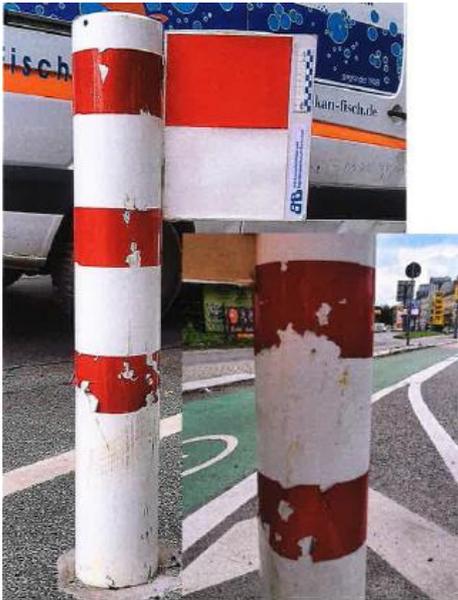
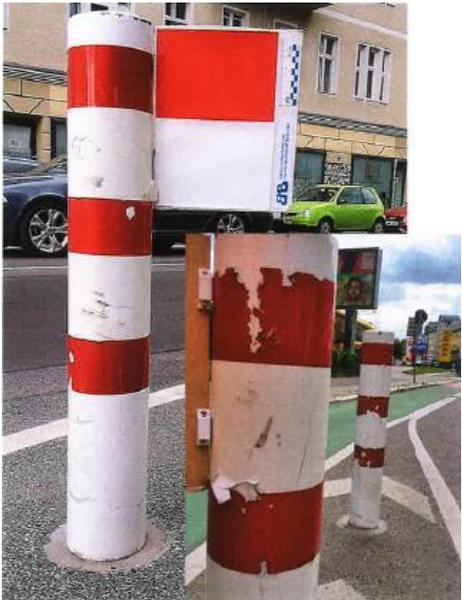
Pollerprüfung (durch BIB)	
	<b>Drittbegutachtung</b>
<b>Datum:</b>	21.09.2021
<b>Art der Protektion:</b>	Nicht überfahrbar, in Metallausführung
<b>Ergebnis:</b>	<ul style="list-style-type: none"> <li>- Bereits dokumentierten Schadensbilder der 1. und 2. Begleituntersuchung im Gebrauchszustand sind in den Referenzabschnitten meist unverändert</li> <li>- Im Referenzabschnitt 1 wurden zwei Poller während einer Leitungsbaumaßnahme zwischenzeitlich entfernt, diese wurden wieder montiert. Jedoch weisen diese Poller erhebliche Beschädigungen an der Polleroberfläche auf.</li> </ul> <div style="text-align: center;">

</div> </div> <ul style="list-style-type: none"> <li>- Die Poller 1.3 bis 1.5 wurden in diesem Referenzabschnitt anscheinend nach der Leitungsbaumaßnahme erneuert.</li> </ul>
