# BEGLEITUNTERSUCHUNG IM RAHMEN DER ERPROBUNG BEZIEHUNGSWEISE EINFÜHRUNG GESCHÜTZTER RADFAHRSTREIFEN UND GRÜN BESCHICHTETER RADFAHR- UND SCHUTZSTREIFEN IN BERLIN

Anhang: Steckbriefe der Untersuchungsabschnitte

Begleituntersuchung im Rahmen der Erprobung bzw. Einführung Geschützter Radfahrstreifen und Grün beschichteter Radfahr- und Schutzstreifen in Berlin

Hannover, im April 2024

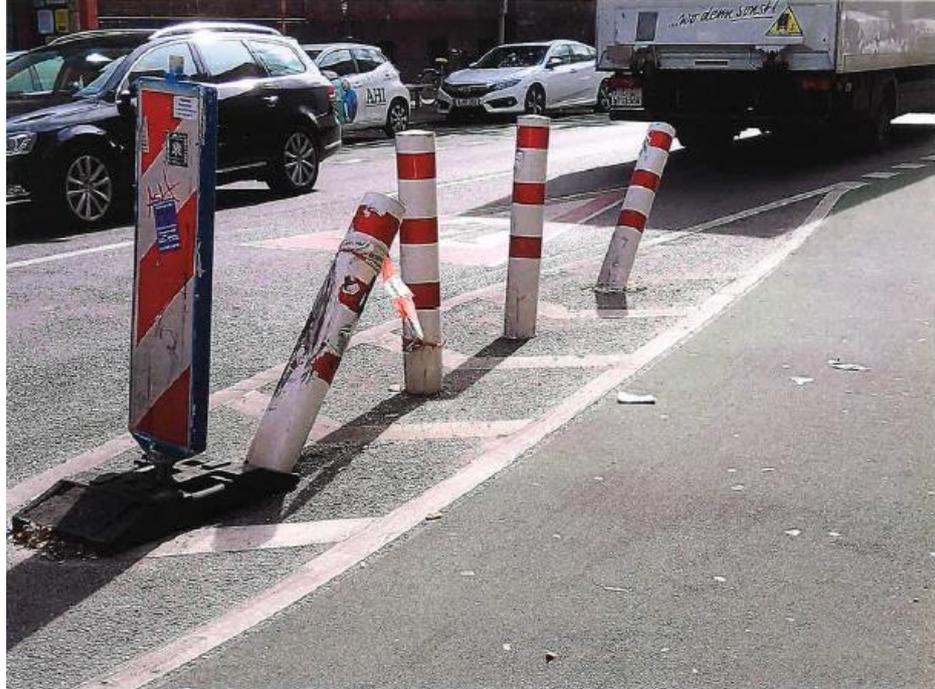
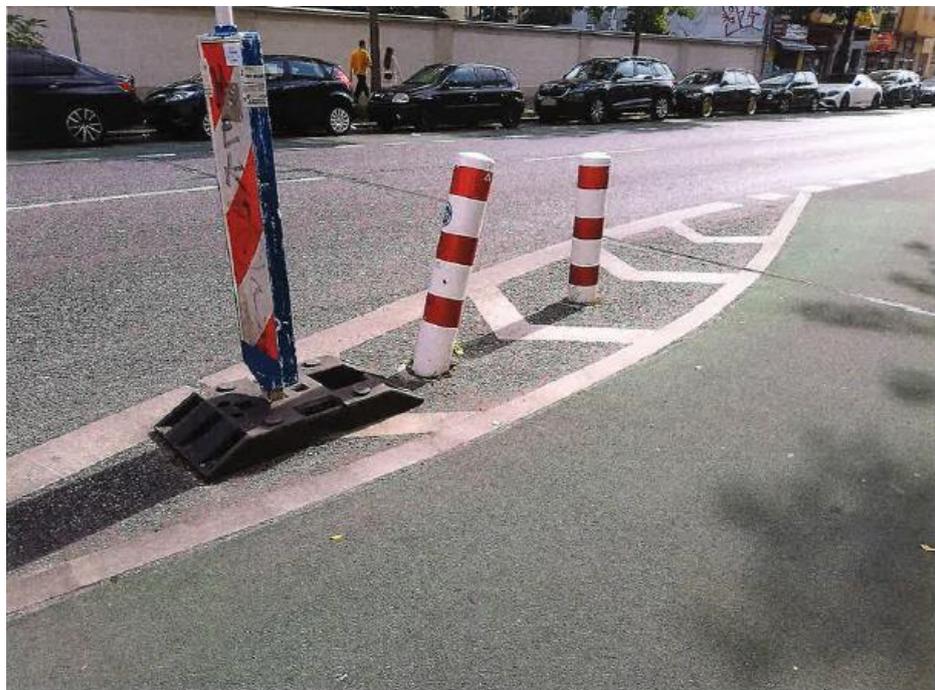
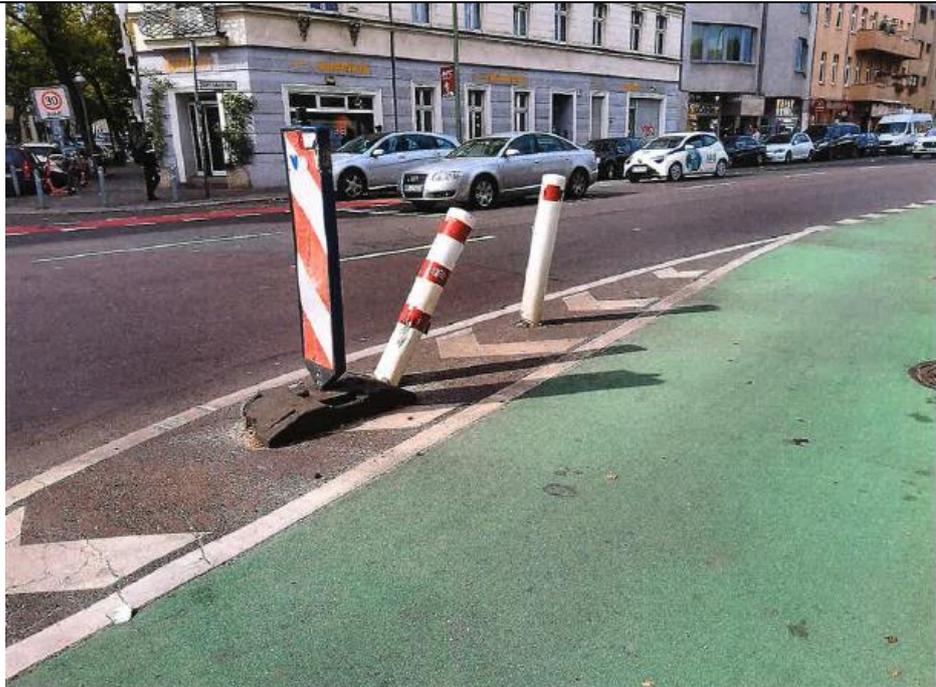
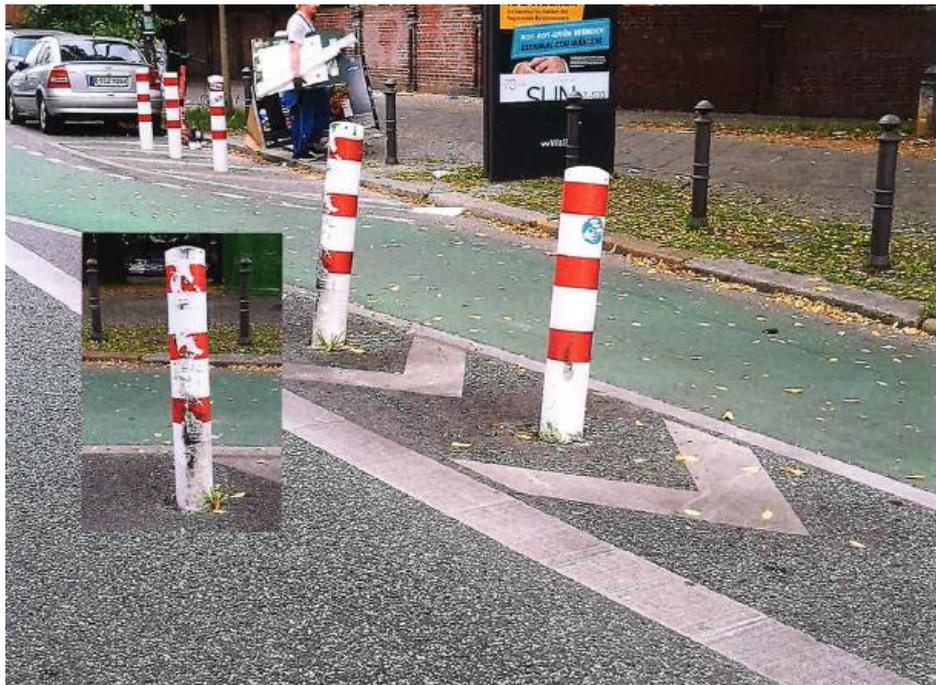
- Bei der Begehung des gesamten Projektes wurde auffällig, dass erhebliche Beschädigungen an den eingebauten Poller zur Fahrbahnseite bestehen.

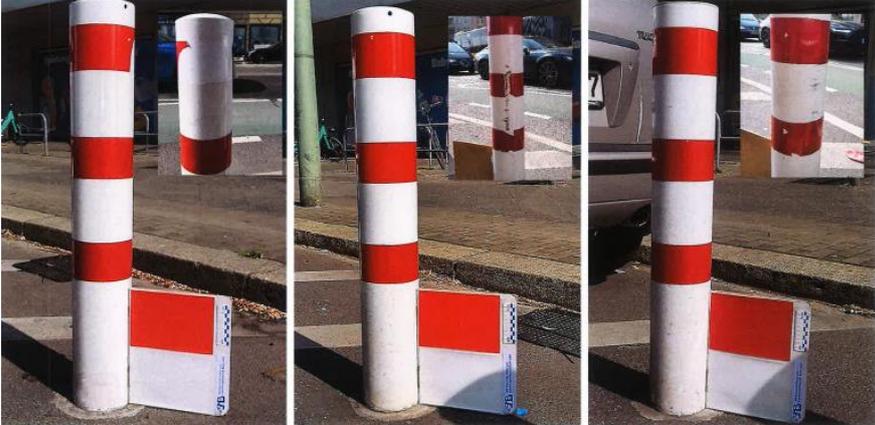
Pollerprüfung (durch BIB)	
	<b>Viertbegutachtung</b>
<b>Datum:</b>	26.03.2022
<b>Art der Protektion:</b>	Nicht überfahrbar, in Metallausführung
<b>Ergebnis:</b>	<ul style="list-style-type: none"> <li>- Bereits dokumentierte Schadensbilder der 1. bis 3. Begleituntersuchung im Gebrauchszustand sind in den Referenzabschnitten meist unverändert</li> <li>- Im Referenzabschnitt 1 weisen die Poller zum Gehweg hin zusätzliche Schleifspuren auf, zudem löst sich hier die rote Folie</li> </ul> <div style="display: flex; justify-content: space-around; margin: 10px 0;">

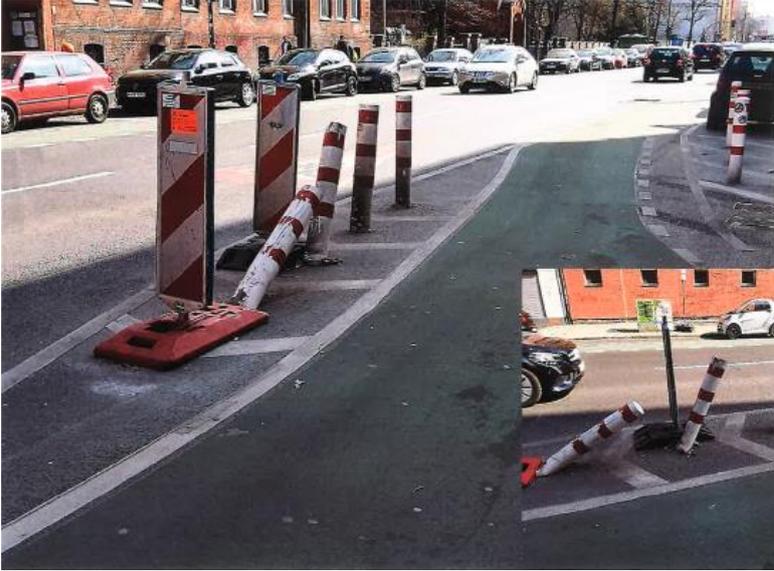
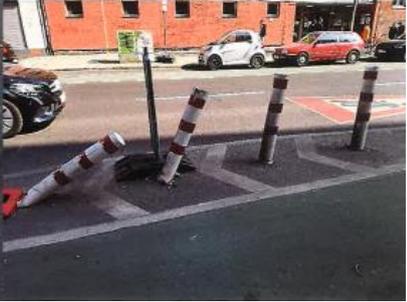
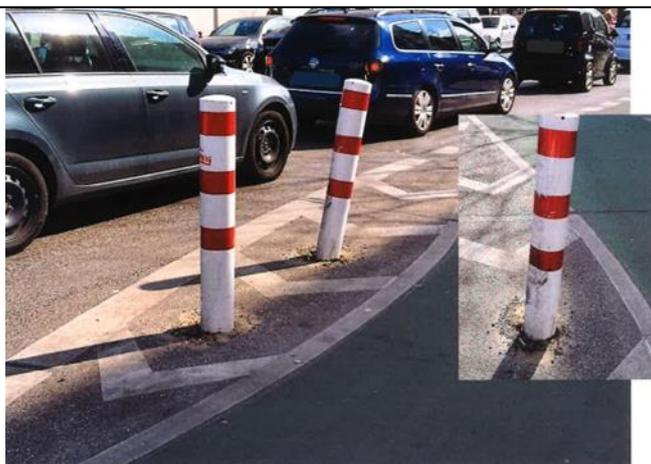
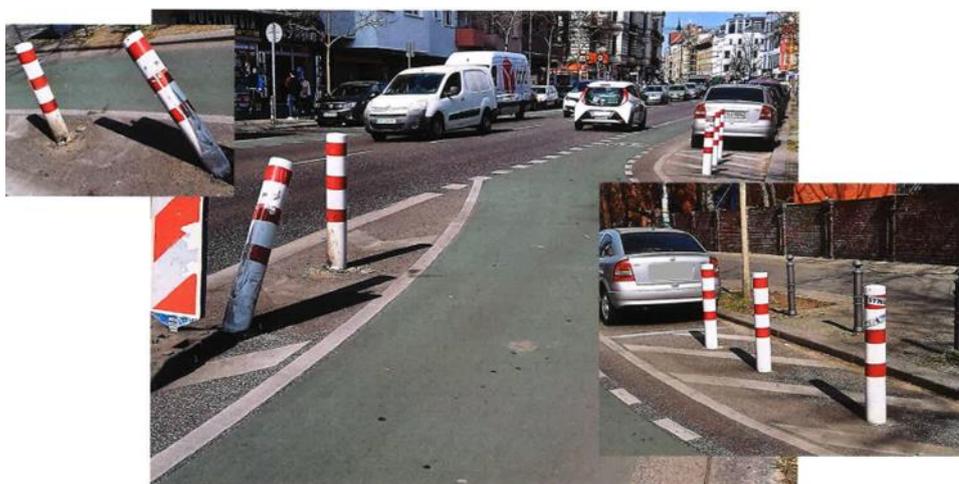
</div> <ul style="list-style-type: none"> <li>- Bei der Begehung des gesamten Projektes wurde auffällig, dass erhebliche Beschädigungen an den eingebauten Poller, z.T. auch an den bereits erneuerten Poller, die alle zur Fahrbahnseite hin installiert wurden, bestehen.</li> </ul> <div style="display: flex; justify-content: space-around; margin-top: 10px;">

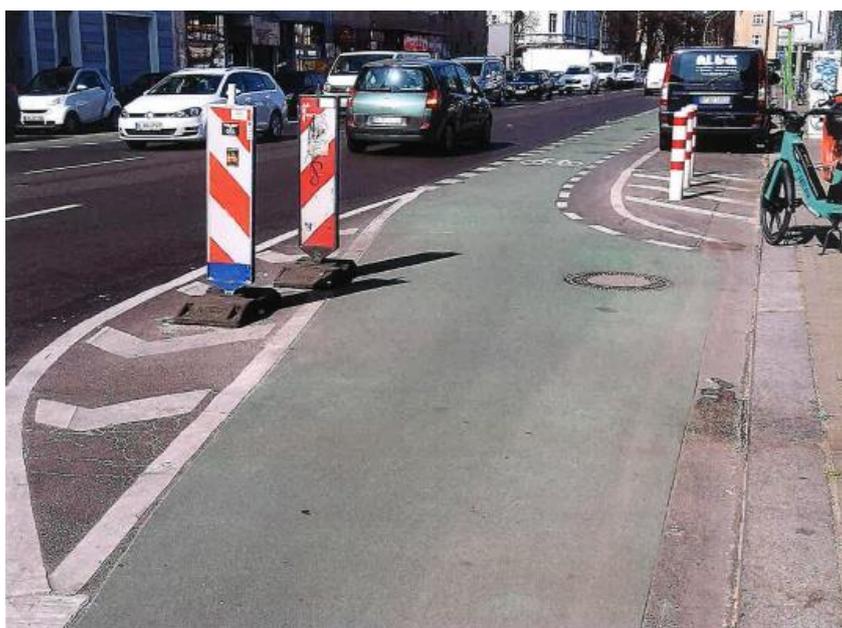
- Es sind zwei fehlende Poller zu verzeichnen

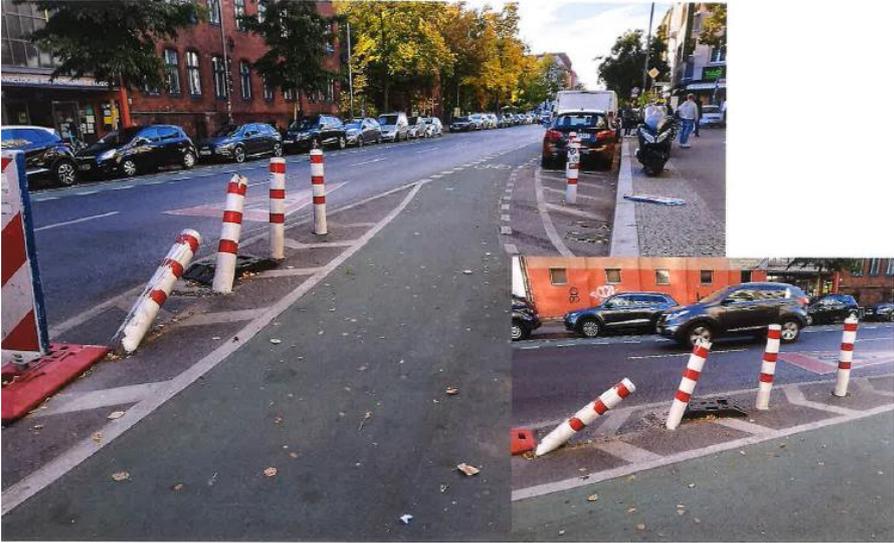
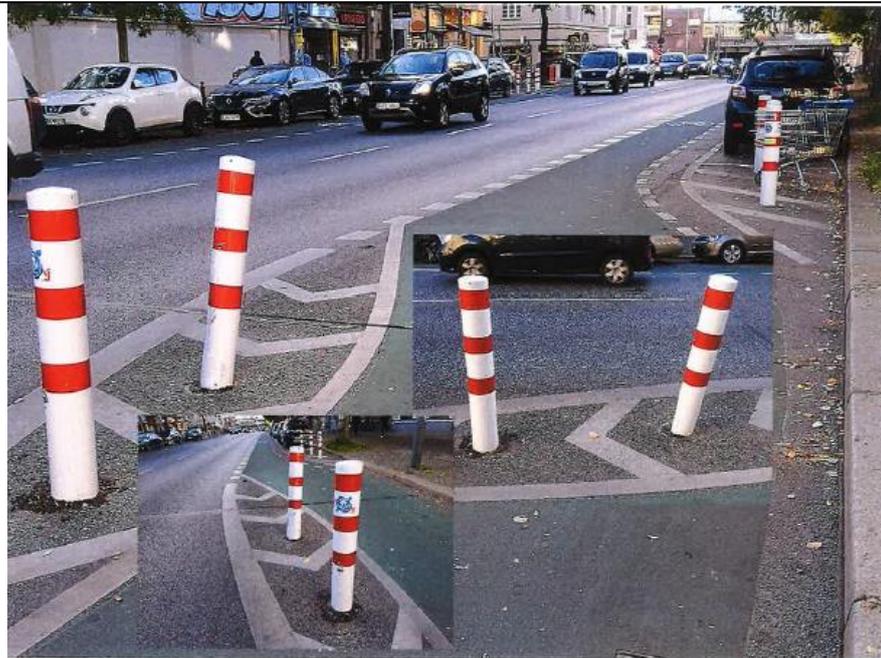
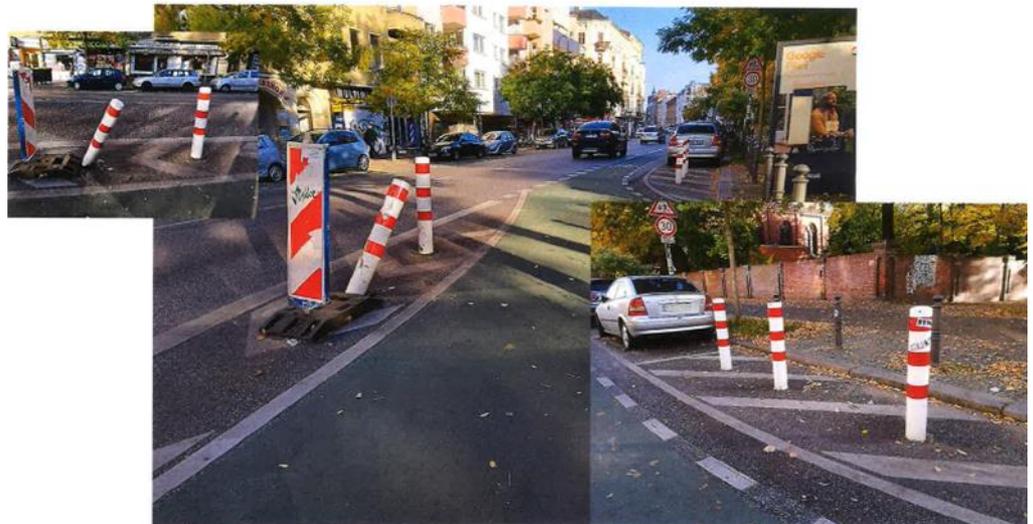
</div> <ul style="list-style-type: none"> <li>- Bei der Begehung des gesamten Projektes wurde auffällig, dass weiterhin erhebliche Beschädigungen an den eingebauten Pollern, z.T. auch an den bereits erneuerten Pollern, die alle zur Fahrbahnseite hin installiert wurden, bestehen.</li> </ul> <div style="text-align: center;">

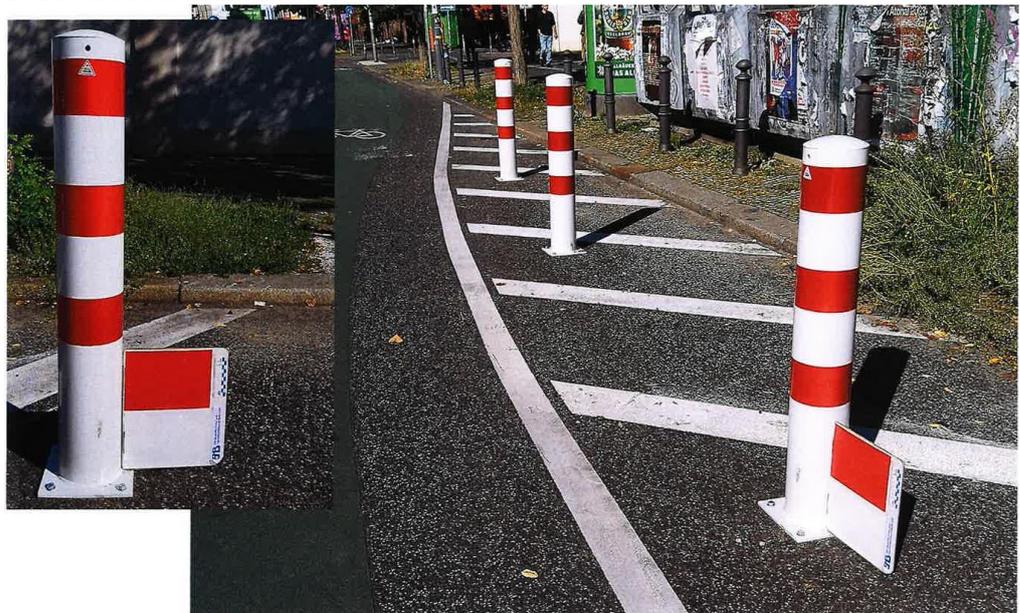
- In drei Abschnitten wurden neue Poller installiert

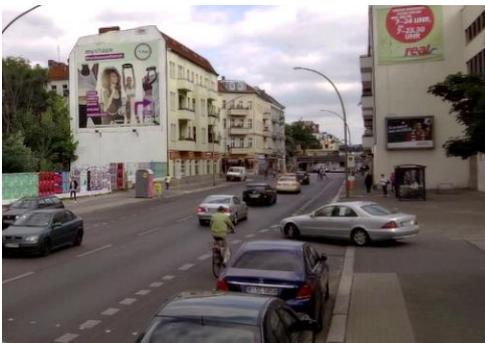
<p><b>Beschreibung Behinderung/ kritische Situation:</b></p>	<p>Behinderung: einfahrendes Auto aus untergeordneter Straße behindert Rf</p>

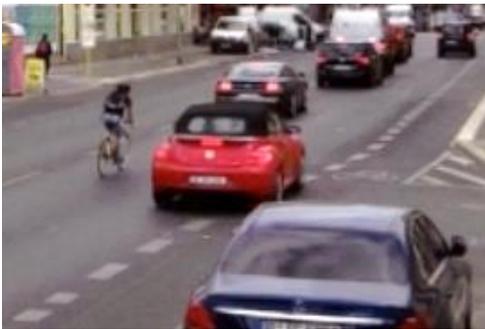
<p>Besonderheiten, Gefährliches Verhalten: Kfz fährt auf der RVA, Rf überholt das Kfz und in dem Moment fährt das Kfz wieder auf den Fahrstreifen, wird jedoch vom Kfz-Fahrenden gesehen, bremst, sodass der Rf vorbeifahren kann</p>

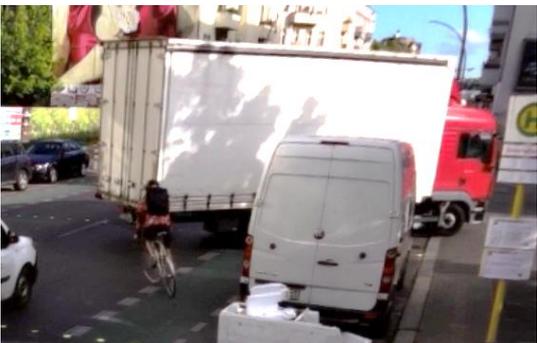
<p>Behinderung: abbiegender Lkw behindert Radfahrende, der auf die Fahrbahn ausweicht</p>

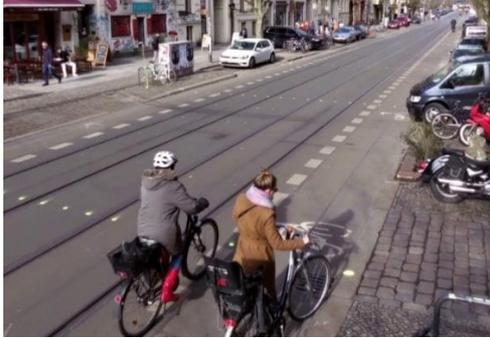
<p><b>Beschreibung Behinderung/ kritische Situation:</b> (im Untersuchungsraaster von 30 m)</p>	<p>Behinderung zwischen zwei Radfahrenden, aufgrund des engen Abstands. Rf läuft auf dem Schutzstreifen, will sein Rad rechts abstellen und ein anderer Radfahrender überholt</p>

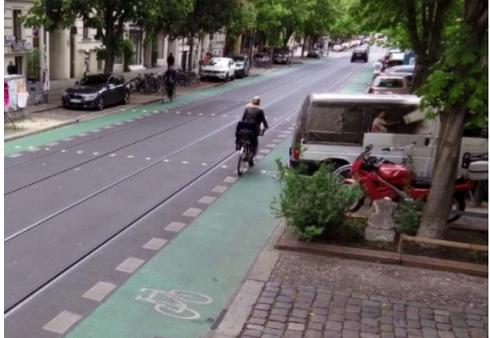
<p>Vielzahl von Behinderungen durch ein parkendes Kfz, bei dem das Heck auf dem Schutzstreifen ragt. Rf müssen ausweichen.</p>

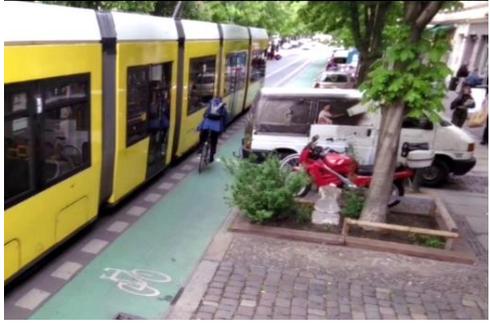
<p>Kritische Situation zwischen Rf und Straßenbahn sowie des parkendes Kfz, aufgrund geringen Abstands.</p>

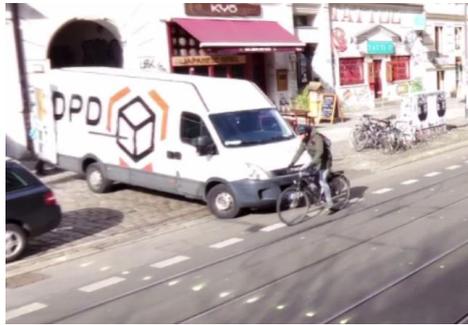
<p><b>Beobachtungen des Lieferverkehrs/ Kurzzeitparkens (4 h):</b> (im gesamten Videoaufnahmebereich)</p>	<p>Lfz blockiert Rfs. Radfahrende müssen auf die Fahrbahn ausweichen.</p>

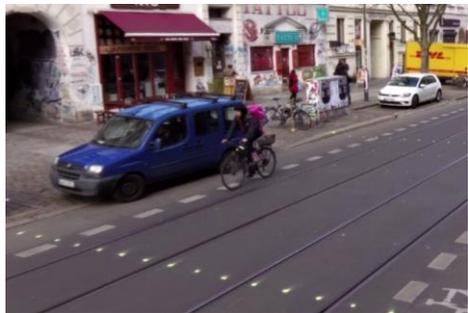
<p>Kurzzeitparker blockieren Rfs. Radfahrende müssen auf die Fahrbahn ausweichen.</p>

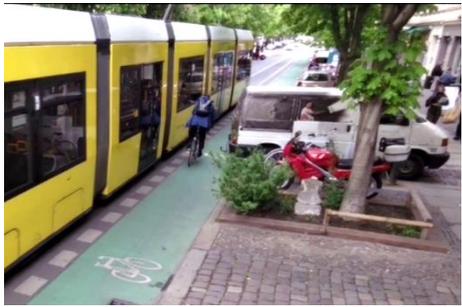
<p>Kfz ragt auf den Rfs hinaus und blockiert diesen. Bewegungsraum der Radfahrenden wird durch Tram eingengt.</p>

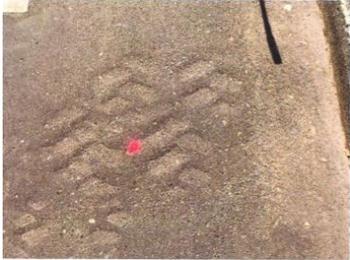
</div> <p style="text-align: center;"><i>Reifenabdrücke im Ampelbereich    Offene Fugen Kreuzbergstraße</i></p> <p>Die visuelle Begutachtung der <b>Entwässerungseinrichtungen</b> bzw. Abläufe ergab keine erkennbaren Mängel hinsichtlich der Funktionalität. Jedoch ist in diesem Fahrbahnabschnitt auffällig, dass eine Mehrzahl der Abläufe im Fugenbereich bereits geschädigt sind. Teilweise sollten die Abläufe vor der farbigen Beschichtung des Radfahrstreifens neu reguliert werden.</p> <p>Die untersuchte <b>Asphalt-deckschicht</b> wird in die <b>Verwertungsklasse A</b> eingestuft und ist gemäß Abschnitt 4 der RuVA im Heißmischverfahren wiederverwertbar. (vgl. Prüfbericht Nr. 18181141)</p>

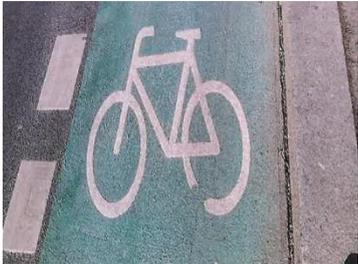
<p><i>An einigen Fahrradsymbolen sind Teilablösungen der Markierung zu erkennen und sind daher nun unvollständig dargestellt</i></p> </div> <div style="text-align: center;">

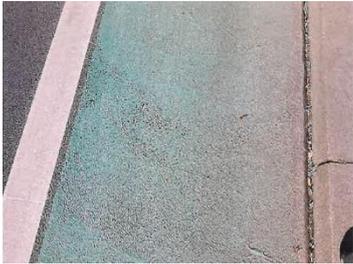
<p><i>Erste Abnutzungserscheinungen an der grünen Beschichtung</i></p> </div> <div style="text-align: center;">

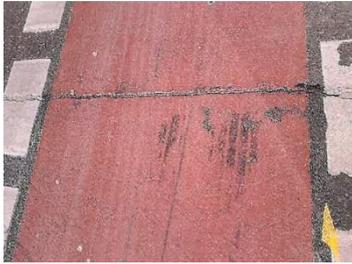
<p><i>Erste Abnutzungserscheinungen an der roten Beschichtung</i></p> </div> </div> <p>Eine deutliche <b>visuelle Veränderung</b> des <b>Farbtons bzw. Farbortes</b> ist zum Neuzustand <b>nicht festzustellen</b>. Das allgemein dunklere Erscheinungsbild ist auf die verschmutzte rauhe Oberfläche zurück zu führen.</p> <p>Die <b>Anforderungen</b> der ZTV M 13 an die verkehrstechnische Eigenschaft <b>Griffigkeit</b> und <b>Tagessichtbarkeit</b> wird im Gebrauchszustand an allen Stationen <b>erfüllt</b>.</p> <p>Die <b>Anforderungen</b> der ZTV M 13 an die verkehrstechnische Eigenschaft <b>Nachtsichtbarkeit trocken und feucht</b> wird im an <b>beiden Stationen nicht erfüllt</b>.</p> <p>(vgl. Prüfbericht Nr. 18211071)</p>

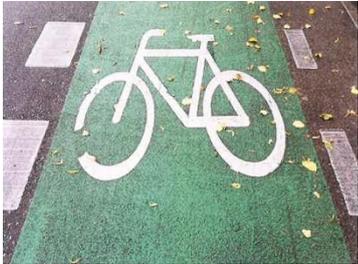
<p><i>An einigen Fahrradsymbolen sind Teilablösungen der Markierung zu erkennen und sind daher nun unvollständig dargestellt</i></p> </div> <div style="text-align: center;">

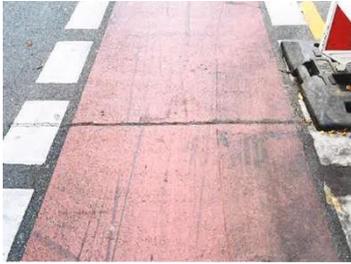
<p><i>Fortschreitende Abnutzungserscheinungen an der roten Beschichtung</i></p> </div> </div> <p>Eine deutliche <b>visuelle Veränderung</b> des <b>Farbtons bzw. Farbortes</b> ist zum Neuzustand <b>nicht festzustellen</b>. Das allgemein dunklere Erscheinungsbild ist auf die verschmutzte raue Oberfläche zurück zu führen.</p> <p>Die <b>Anforderungen</b> der ZTV M 13 an die verkehrstechnische Eigenschaft <b>Griffigkeit</b> wird im Gebrauchszustand an allen Stationen <b>erfüllt</b>.</p> <p>Die <b>Anforderungen</b> der ZTV M 13 an die verkehrstechnische Eigenschaft <b>Nachtsichtbarkeit trocken und feucht</b> sowie <b>Tagessichtbarkeit</b> wird im an <b>beiden Stationen nicht erfüllt</b>.</p> <p>(vgl. Prüfbericht Nr. 18211503)</p>

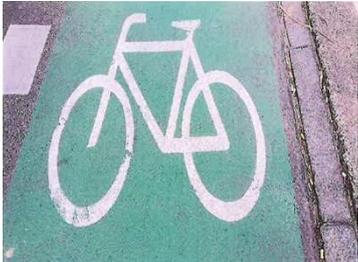
<p><i>An einigen Fahrradsymbolen sind Teilablösungen der Markierung zu erkennen und sind daher nun unvollständig dargestellt</i></p> </div> <div style="text-align: center;">

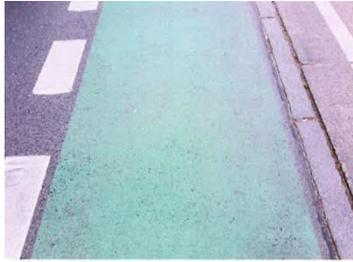
<p><i>Fortschreitende Abnutzungserscheinungen an der grünen Beschichtung</i></p> </div> <div style="text-align: center;">

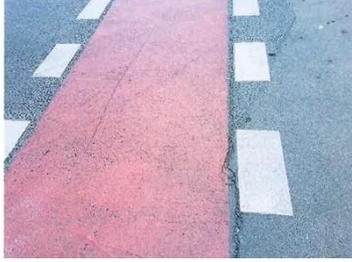
<p><i>Fortschreitende Abnutzungserscheinungen an der roten Beschichtung</i></p> </div> </div> <p>Eine deutliche <b>visuelle Veränderung</b> des <b>Farbtons bzw. Farbortes</b> ist zum Neuzustand <b>nicht festzustellen</b>. Das allgemein dunklere Erscheinungsbild ist auf die verschmutzte raue Oberfläche zurück zu führen.</p> <p>Die <b>Anforderungen</b> der ZTV M 13 an die verkehrstechnische Eigenschaft <b>Griffigkeit</b> wird im Gebrauchszustand an allen Stationen <b>erfüllt</b>.</p> <p>Die <b>Anforderungen</b> der ZTV M 13 an die verkehrstechnische Eigenschaft <b>Nachtsichtbarkeit trocken und feucht</b> sowie <b>Tagessichtbarkeit</b> wird im an <b>beiden Stationen nicht erfüllt</b>.</p> <p>Die Messung der <b>max. Querunebenheit</b> an den Kontrollprüfstationen ergab, dass eine <b>ausreichende Entwässerung</b> der Fahrbahnoberfläche <b>gewährleistet</b> sein sollte.</p> <p>(vgl. Prüfbericht Nr. 18211503)</p>

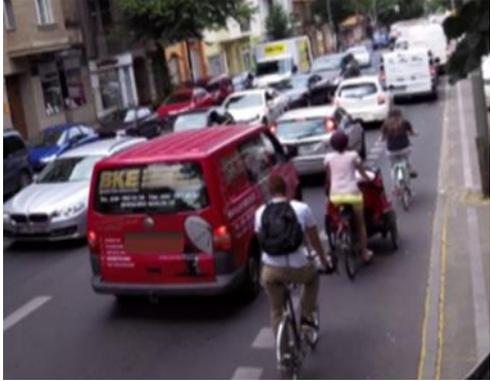
vorher	nachher
<p><b>Beschreibung Behinderung/ kritische Situation</b> (im Untersuchungsraaster von 30 m)</p>	<p>Behinderungen durch haltende Fahrzeuge auf dem Radfahrstreifen, Ausweichen der Radfahrenden</p>

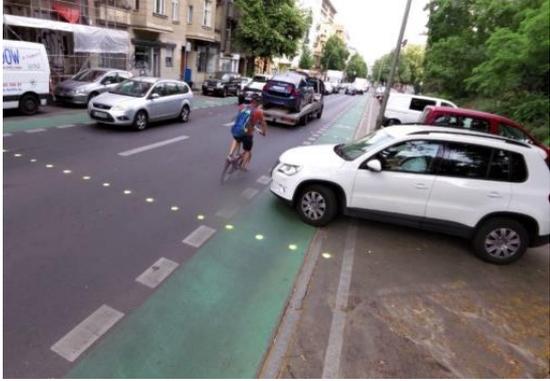
<p>Behinderungen durch wendendes Kfz, Radfahrender muss ausweichen</p>

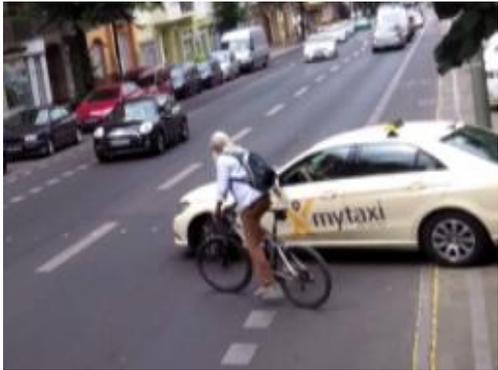
<p>Behinderungen durch einparkende Kfz, Ausweichen und Bremsen des Radfahrenden</p>

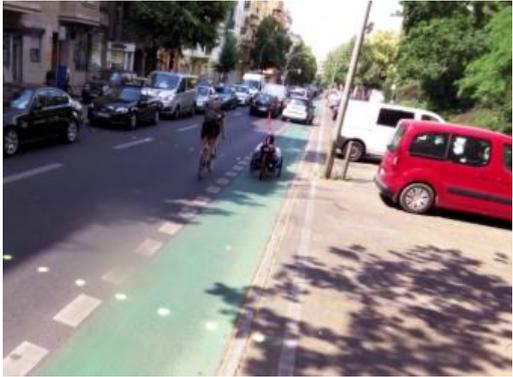
<p>Behinderung durch einparkendes Kfz, hält zunächst auf Radfahrstreifen</p>

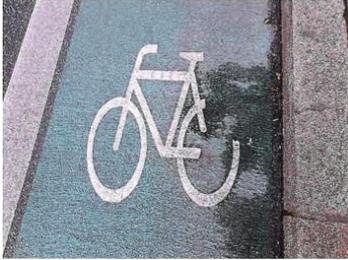
<p><i>Unvollst. Fahrradsymbol</i></p> <p>Die <b>Anforderung</b> der Leistungsbeschreibung an die verkehrstechnische Eigenschaft <b>Griffigkeit</b> wird an allen Stationen im Gebrauchszustand <b>erfüllt</b>. (vgl. Prüfbericht Nr. 18201076)</p>

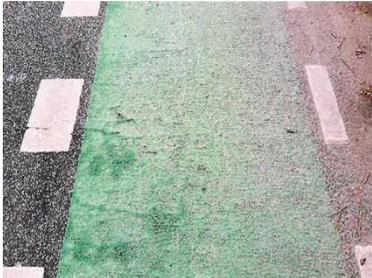
<p><i>Durchschlagende Risse</i></p> </div> <div style="text-align: center;">

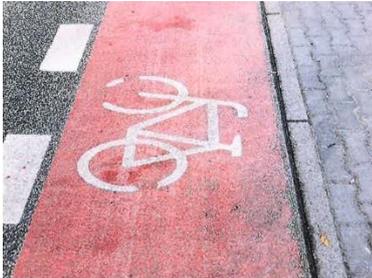
<p><i>Die zum Teil bereits ausgebesserten Fahrradsymbole weisen erneut Ablösungen der Markierung auf und sind daher nun wieder unvollständig dargestellt</i></p> </div> <div style="text-align: center;">

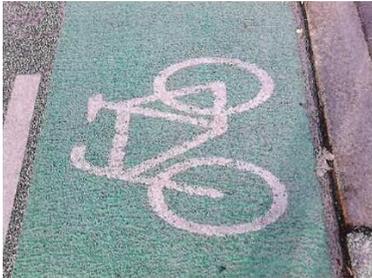
<p><i>Erste Abnutzungserscheinungen an den Fahrradsymbolen, durch die weiße Markierung wird die farbige Beschichtung ersichtlich</i></p> </div> </div> <div style="display: flex; justify-content: space-around; margin-top: 10px;"> <div style="text-align: center;">

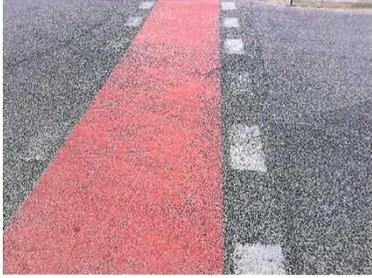
<p><i>Erste Abnutzungserscheinung an der roten Beschichtung</i></p> </div> <div style="text-align: center;">

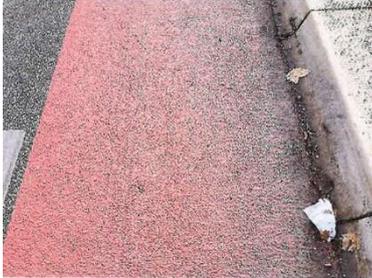
<p><i>Abplatzungen der Beschichtung</i></p> </div> </div> <p>Eine deutliche <b>visuelle Veränderung</b> des <b>Farbtons bzw. Farbortes</b> ist zum Neuzustand <b>nicht festzustellen</b>. Das akkgelein dunklere Erscheinungsbild ist auf die verschmutzte raue Oberfläche zurück zu führen.</p> <p>Die <b>Anforderung</b> der Leistungsbeschreibung an die verkehrstechnische Eigenschaft <b>Griffigkeit</b> wird an allen Stationen im Gebrauchszustand <b>erfüllt</b>. (vgl. Prüfbericht Nr. 18211077)</p>

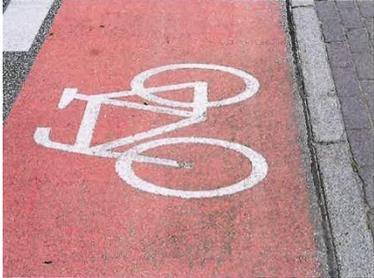
<p><i>Abnutzungserscheinungen an den Fahrradsymbolen, durch die weiße Markierung wird die farbige Beschichtung ersichtlich</i></p> </div> <div style="text-align: center;">

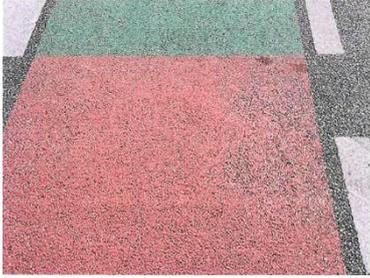
<p><i>Fortschreitende Abnutzungserscheinung an der roten Beschichtung</i></p> </div> <div style="text-align: center;">

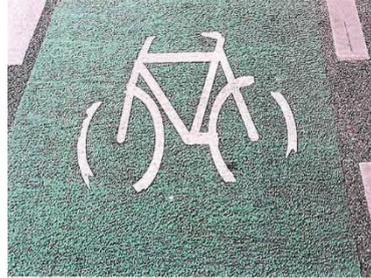
<p><i>An einigen Fahrradsymbolen sind Teilablösungen der Markierung zu erkennen und daher nun unvollständig dargestellt</i></p> </div> </div> <div style="text-align: center; margin-top: 10px;">

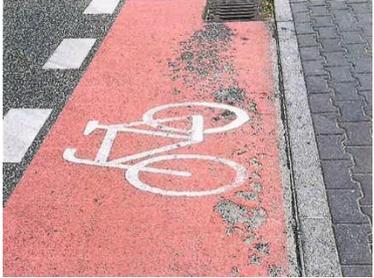
<p><i>Fortschreitende Abplatzungen der Beschichtung</i></p> </div> <p>Eine deutliche <b>visuelle Veränderung</b> des <b>Farbtons bzw. Farbortes</b> ist zum Neuzustand <b>nicht festzustellen</b>. Das allgemein dunklere Erscheinungsbild ist auf die verschmutzte rauhe Oberfläche zurück zu führen.</p> <p>Die <b>Anforderung</b> der Leistungsbeschreibung an die verkehrstechnische Eigenschaft <b>Griffigkeit</b> wird an allen Stationen im Gebrauchszustand <b>erfüllt</b>. (vgl. Prüfbericht Nr. 18211509)</p>

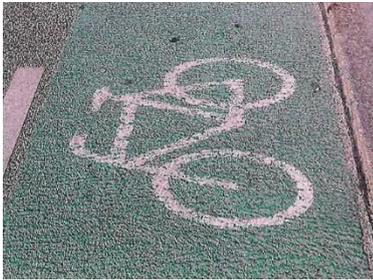
<p><i>Abnutzungserscheinungen an den Fahrradsymbolen, durch die weiße Markierung wird die farbige Beschichtung ersichtlich</i></p> </div> <div style="text-align: center;">

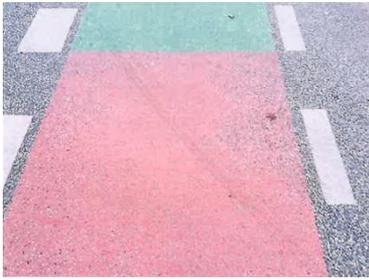
<p><i>Fortschreitende Abnutzungserscheinung an der roten Beschichtung</i></p> </div> <div style="text-align: center;">

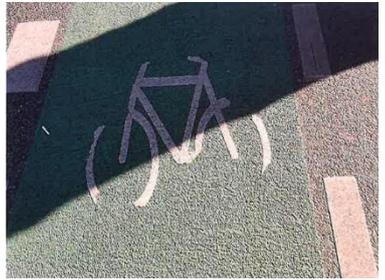
<p><i>An weiteren Fahrradsymbolen sind Teilablösungen der Markierung zu erkennen und daher nun unvollständig dargestellt</i></p> </div> </div> <div style="text-align: center; margin-top: 20px;">

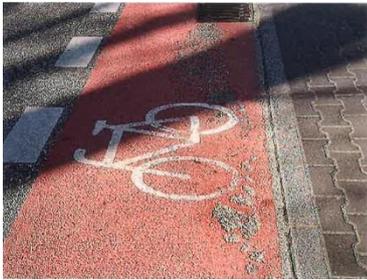
<p><i>Fortschreitende Abplatzungen der Beschichtung</i></p> </div> <p>Eine deutliche <b>visuelle Veränderung</b> des <b>Farbtons bzw. Farbortes</b> ist zum Neuzustand <b>nicht festzustellen</b>. Das akkgelein dunklere Erscheinungsbild ist auf die verschmutzte rauhe Oberfläche zurück zu führen.</p> <p>Die <b>Anforderung</b> der Leistungsbeschreibung an die verkehrstechnische Eigenschaft <b>Griffigkeit</b> wird an allen Stationen im Gebrauchszustand <b>erfüllt</b>.</p> <p>Die Messung der <b>max. Querunebenheit</b> an den Kontrollprüfstationen ergab, dass eine <b>ausreichende Entwässerung</b> der Fahrbahnoberfläche <b>gewährleistet</b> sein sollte.</p> <p>(vgl. Prüfbericht Nr. 18221076)</p>

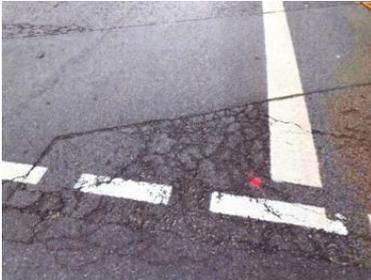
Materialprüfung (durch BIB)	
	<b>Voruntersuchung</b>
<b>Datum:</b>	18. und 19.04.2018
<b>Art des Materials:</b>	Fahrbahnoberbau (Asphalt)
<b>Ergebnis:</b>	<p>Der Grenzwert zur <b>Längsebenheit</b> wird an mehreren Stationen, insbesondere in Bereichen von offenen Fugen und Rissen und bereits visuell erkennbaren Senkenbildungen überschritten.</p> <p>In der <b>Querebenheit</b> wurden größere Unebenheiten, z.B. bei Senkenbildung oder Rissen im Fugenbereich festgestellt, die vor der farbigen Beschichtung des Radfahrstreifens durch eine Asphaltinstandsetzung behoben werden sollten.</p> <p>Die <b>Fahrbahnoberfläche</b> ist durch häufige Belagswechsel infolge von Aufgrabungen und/ oder bereits durchgeführten Instandsetzungsarbeiten geprägt. Es sind einige Bereiche mit deutlichen Mängeln an der Asphaltoberfläche zu verzeichnen. Diese Mängel sollten vor der farbigen Beschichtung des Radfahrstreifens instandgesetzt werden.</p> <div style="display: flex; justify-content: space-around; align-items: flex-start;"> <div style="text-align: center;">

<p><i>Netzrisse, links zum Fahrbahnbereich</i></p> </div> <div style="text-align: center;">

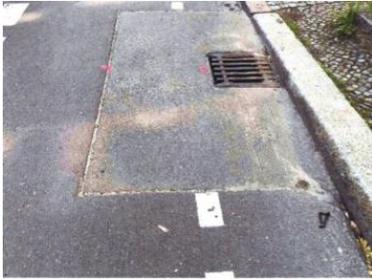
<p><i>Offene Fugen am Ablauf</i></p> </div> </div> <p>Die visuelle Begutachtung der <b>Entwässerungseinrichtungen</b> bzw. Abläufe ergab keine erkennbaren Mängel.</p> <p>Die untersuchte <b>Asphalt-deckschicht</b> wird in die <b>Verwertungsklasse A</b> eingestuft und ist gemäß Abschnitt 4 der RuVA im Heißmischverfahren wiederverwertbar. (vgl. Prüfbericht Nr. 18181140)</p>

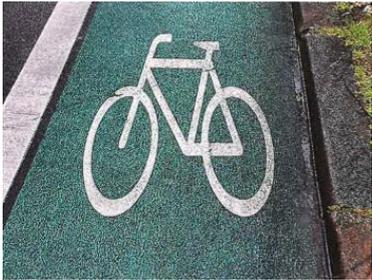
Materialprüfung (durch BIB)	
	<b>1. Nachuntersuchung</b>
<b>Datum:</b>	Februar/März 2020
<b>Art des Materials:</b>	Rollplastik (grün)
<b>Ergebnis:</b>	Die visuelle Begutachtung der <b>farbigen Beschichtung</b> zeigt <b>deutliche Mängel</b> , u.a. infolge der bereits vor Beschichtung erkennbaren Mängel der Asphaltbefestigung, auf.

<i>Riss oberhalb Asphaltfuge</i> Die <b>Anforderungen</b> der ZTV M 13 an die verkehrstechnischen Eigenschaften <b>Griffigkeit</b> wird im Gebrauchszustand <b>erfüllt</b> . (vgl. Prüfbericht Nr. 18201073)

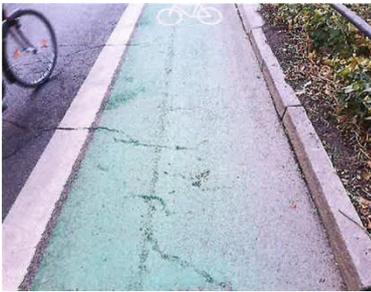
Materialprüfung (durch BIB)	
	<b>3. Nachuntersuchung</b>
<b>Datum:</b>	10.03. und 25.03.2021
<b>Art des Materials:</b>	Rollplastik (grün)
<b>Ergebnis:</b>	<p>Die visuelle Begutachtung der <b>farbigen Beschichtung</b> zeigt <b>deutliche Schadensbilder/Mängel</b>, u.a. infolge der bereits vor Beschichtung erkennbaren Mängel der Asphaltbefestigung, auf.</p> <p>Gegenüber der 1. und 2. Begleituntersuchung im Gebrauchszustand sind hauptsächlich im Bereich der roten Beschichtung in Einmündungsbereichen und vereinzelt im Bereich der grünen Beschichtung, neue Schadensbilder zu verzeichnen. Die Mehrzahl der dokumentierten Schadensbilder der 1. und 2. Begleituntersuchung im Gebrauchszustand sind meist unverändert.</p> <p>Dabei sind folgende Schadensbilder/Mängel zu dokumentieren:</p> <div style="display: flex; flex-wrap: wrap;"> <div style="width: 33%; text-align: center;">

<p><i>Durchschlagende Netz, Längs- und Querrisse, zum Teil ist ein zunehmendes Schadensbild zu erkennen</i></p> </div> <div style="width: 33%; text-align: center;">

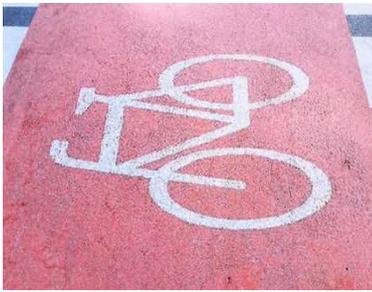
<p><i>Erste Abnutzungserscheinungen an den Fahrradsymbolen, durch die weiße Markierung wird die farbige Beschichtung ersichtlich</i></p> </div> <div style="width: 33%; text-align: center;">

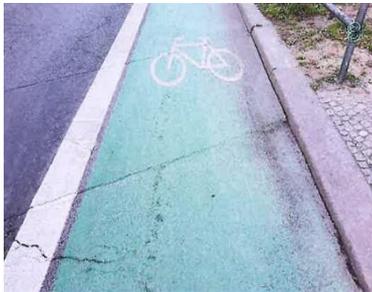
<p><i>Risse in Fugenbereichen</i></p> </div> <div style="width: 33%; text-align: center;">

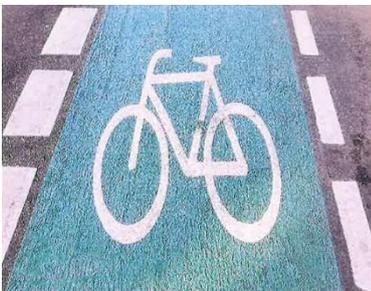
<p><i>Beschädigte bzw. unvollständige Fahrradsymbole</i></p> </div> <div style="width: 33%; text-align: center;">

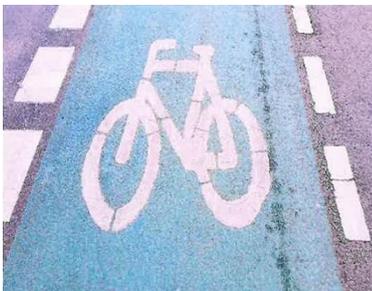
<p><i>Fahrradsymbole, die im Neuzustand überrollt/beschädigt wurden</i></p> </div> <div style="width: 33%; text-align: center;">

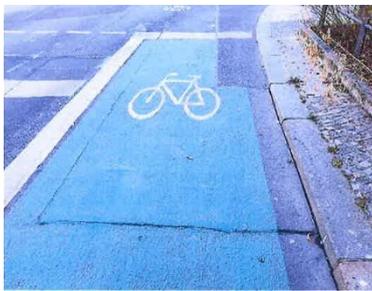
<p><i>Aufgrabungen weiterhin ohne Beschichtung</i></p> </div> </div> <p>Eine deutliche <b>visuelle Veränderung</b> des <b>Farbtons bzw. Farbortes</b> ist zum Neuzustand <b>nicht festzustellen</b>. Das allgemein dunklere Erscheinungsbild ist auf die verschmutzte raue Oberfläche zurück zu führen.</p> <p>Die <b>Anforderungen</b> der ZTV M 13 an die verkehrstechnischen Eigenschaften <b>Griffigkeit</b> wird im Gebrauchszustand nun wieder <b>erfüllt</b>.</p> <p>Die <b>Anforderungen</b> der ZTV M 13 an die verkehrstechnischen Eigenschaften <b>Nachtsichtbarkeit, feucht</b> wird im Gebrauchszustand an beiden Station <b>nicht erfüllt</b>.</p> <p>Die <b>Anforderungen</b> der ZTV M 13 an die verkehrstechnischen Eigenschaften <b>Tagessichtbarkeit und Nachtsichtbarkeit, trocken</b> wird im Gebrauchszustand an beiden Stationen <b>erfüllt</b> (vgl. Prüfbericht Nr. 18211072)</p>

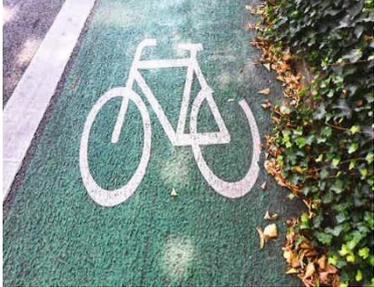
Materialprüfung (durch BIB)	
	<b>4. Nachuntersuchung</b>
<b>Datum:</b>	14.09. und 22.09.2021
<b>Art des Materials:</b>	Rollplastik (grün)
<b>Ergebnis:</b>	<p>Die visuelle Begutachtung der <b>farbigen Beschichtung</b> zeigt <b>deutliche Schadensbilder/Mängel</b>, u.a. infolge der bereits vor Beschichtung erkennbaren Mängel der Asphaltbefestigung, auf.</p> <p>Gegenüber der 1. bis 3. Begleituntersuchung im Gebrauchszustand sind zusätzliche fortschreitende Abnutzungen bzw. Beschädigungen an den Fahrradsymbolen zu verzeichnen. Die Mehrzahl der dokumentierten Schadensbilder der 1. bis 3. Begleituntersuchung im Gebrauchszustand sind meist unverändert.</p> <p>Dabei sind folgende hinzukommende Schadensbilder/Mängel zu dokumentieren:</p> <div style="display: flex; justify-content: space-around;"> <div style="text-align: center;">

<p><i>Beschädigte bzw. unvollständige Fahrradsymbole</i></p> </div> <div style="text-align: center;">

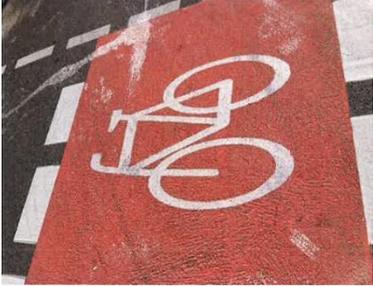
<p><i>Weitere Abnutzungserscheinungen an den Fahrradsymbolen, durch die weiße Markierung wird die farbige Beschichtung ersichtlich</i></p> </div> </div> <p>Eine deutliche <b>visuelle Veränderung</b> des <b>Farbtone bzw. Farbort</b> ist zum Neuzustand <b>nicht festzustellen</b>. Das allgemein dunklere Erscheinungsbild ist auf die verschmutzte raue Oberfläche zurück zu führen.</p> <p>Die <b>Anforderungen</b> der ZTV M 13 an die verkehrstechnische Eigenschaft <b>Griffigkeit</b> wird im Gebrauchszustand <b>an 2 der 5 Stationen nicht erfüllt</b>.</p> <p>Die <b>Anforderungen</b> der ZTV M 13 an die verkehrstechnischen Eigenschaften <b>Tagessichtbarkeit, Nachtsichtbarkeit, trocken und feucht</b> wird im Gebrauchszustand an beiden Station <b>nicht erfüllt</b>. (vgl. Prüfbericht Nr. 18211504)</p>

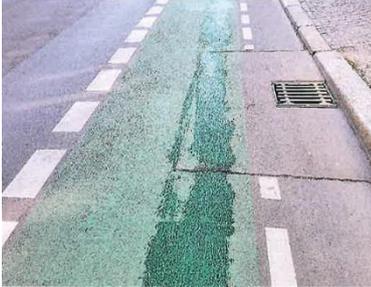
Materialprüfung (durch BIB)	
	<b>5. Nachuntersuchung</b>
<b>Datum:</b>	25.03. und 28.03.2022
<b>Art des Materials:</b>	Rollplastik (grün)
<b>Ergebnis:</b>	<p>Die visuelle Begutachtung der <b>farbigen Beschichtung</b> zeigt <b>deutliche Schadensbilder/Mängel</b>, u.a. infolge der bereits vor Beschichtung erkennbaren Mängel der Asphaltbefestigung, auf.</p> <p>Gegenüber der 1. bis 4. Begleituntersuchung im Gebrauchszustand sind zusätzliche fortschreitende Abnutzungen bzw. Beschädigungen an den Fahrradsymbolen zu verzeichnen. Die Mehrzahl der dokumentierten Schadensbilder der 1. bis 4. Begleituntersuchung im Gebrauchszustand sind meist unverändert.</p> <p>Dabei sind folgende hinzukommende Schadensbilder/Mängel zu dokumentieren:</p> <div style="display: flex; justify-content: space-around;"> <div style="text-align: center;">

<p><i>Weitere Rissbildungen oberhalb von Fugen</i></p> </div> <div style="text-align: center;">

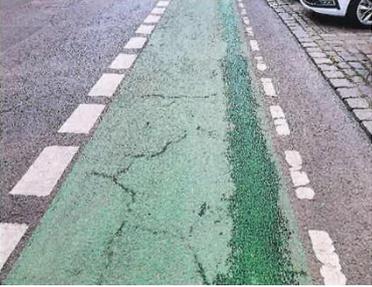
<p><i>Weitere Rissbildungen in der Fläche</i></p> </div> <div style="text-align: center;">

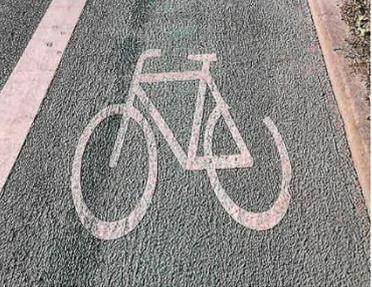
<p><i>Beschädigte bzw. unvollständige Fahrradsymbole</i></p> </div> </div> <div style="text-align: center; margin-top: 20px;">

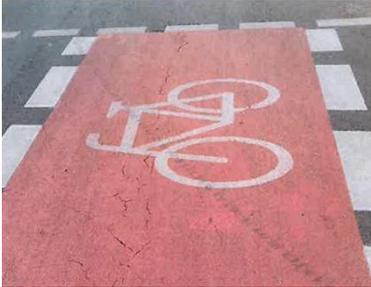
<p><i>Weitere Abnutzungserscheinungen an den Fahrradsymbolen, durch die weiße Markierung wird die farbige Beschichtung ersichtlich</i></p> </div> <p>Eine deutliche <b>visuelle Veränderung</b> des <b>Farbtons bzw. Farbortes</b> ist zum Neuzustand <b>nicht festzustellen</b>. Das allgemein dunklere Erscheinungsbild ist auf die verschmutzte raue Oberfläche zurück zu führen.</p> <p>Die <b>Anforderungen</b> der ZTV M 13 an die verkehrstechnische Eigenschaft <b>Griffigkeit</b> wird im Gebrauchszustand <b>an einer der 5 Stationen nicht erfüllt</b>.</p> <p>Die <b>Anforderungen</b> der ZTV M 13 an die verkehrstechnischen Eigenschaften <b>Tagessichtbarkeit, Nachtsichtbarkeit, trocken und feucht</b> wird im Gebrauchszustand an beiden Station <b>nicht erfüllt</b>.</p> <p>Die Messung der <b>max. Querunebenheit</b> an den Kontrollprüfstationen ergab, dass eine <b>ausreichende Entwässerung</b> der Fahrbahnoberfläche <b>gewährleistet</b> sein sollte.</p> <p>(vgl. Prüfbericht Nr. 18221071)</p>

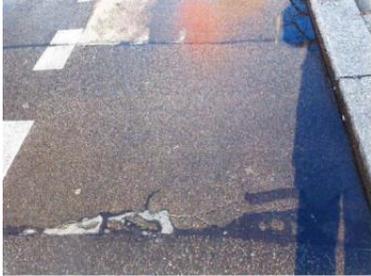
Materialprüfung (durch BIB)	
	<b>Voruntersuchung</b>
<b>Datum:</b>	21.02. und 27.02.2019
<b>Art des Materials:</b>	Fahrbahnoberbau (Asphalt)
<b>Ergebnis:</b>	<p>Der Grenzwert zur <b>Längsebenheit</b> wird an mehreren Stationen, insbesondere in Bereichen von offenen Fugen und Rissen u.a. innerhalb von Aufgrabungen und bereits visuell erkennbaren Asphaltausbrüchen und Abdrücken überschritten.</p> <p>In der <b>Querebenheit</b> wurden vereinzelt Unebenheiten, z.B. bei Abdrücken oder Asphaltausbrüchen festgestellt, die vor der farbigen Beschichtung des Radfahrstreifens durch eine Asphaltinstandsetzung behoben werden sollten.</p> <p>Die <b>Fahrbahnoberfläche</b> ist durch häufige Belagswechsel infolge von Aufgrabungen, Gleisbauarbeiten und / oder bereits durchgeführten Instandsetzungsarbeiten geprägt. Es sind einige Bereiche mit deutlichen Mängeln an der Asphaltoberfläche zu verzeichnen. Zudem liegt hier in längeren Abschnitten eine ungünstige Situation des Asphaltbelages vor. Hier liegt eine Längsnaht, diese auch teilweise als Fuge ausgebildet, innerhalb des Radfahrstreifens. Eine dauerhafte farbige Beschichtung im Fugenbereich ist nur eingeschränkt möglich bzw. der Fugenbereich sollte bei der Beschichtung ausgespart werden. Die dokumentierten Mängel sollten vor der farbigen Beschichtung des Radfahrstreifens instandgesetzt werden.</p> <div style="display: flex; justify-content: space-around; align-items: flex-end;"> <div style="text-align: center;">

<p><i>Aufgrabung &amp; Netzrisse</i></p> </div> <div style="text-align: center;">

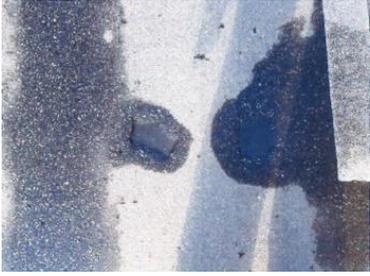
<p><i>Asphaltausbruch</i></p> </div> <div style="text-align: center;">

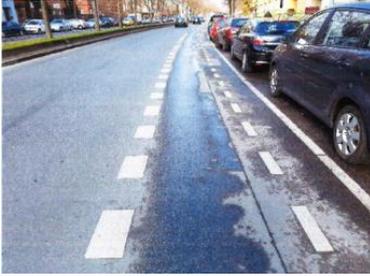
<p><i>Längsnaht</i></p> </div> </div> <div style="display: flex; justify-content: space-around; align-items: flex-end; margin-top: 10px;"> <div style="text-align: center;">

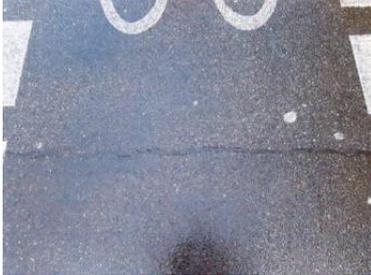
<p><i>Querfuge</i></p> </div> <div style="text-align: center;">

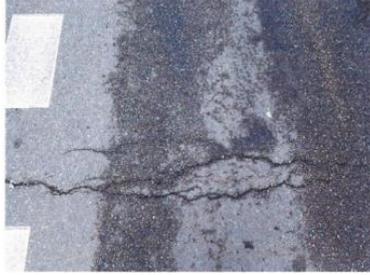
<p><i>Querrisse</i></p> </div> </div> <p>Die visuelle Begutachtung der <b>Entwässerungseinrichtungen</b> bzw. Abläufe ergab <b>keine</b> erkennbaren <b>Mängel</b>.</p> <p>Die untersuchte <b>Asphaltdeckschicht</b> wird in die <b>Verwertungsklasse A</b> eingestuft und ist gemäß Abschnitt 4 der RuVA im Heißmischverfahren <b>wiederverwertbar</b>. (vgl. Prüfbericht Nr. 18191110)</p>

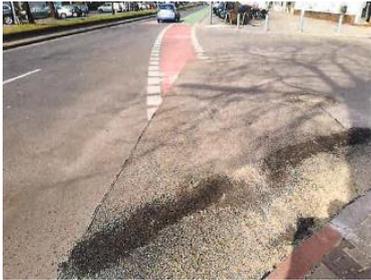
Materialprüfung (durch BIB)	
	<b>1. Nachuntersuchung</b>
<b>Datum:</b>	23.03. und 25.03.2021
<b>Art des Materials:</b>	Grüne Beschichtung auf Epoxidharzbasis
<b>Ergebnis:</b>	<p>Die farbige der Beschichtung der Radfahrstreifen zeigt <b>deutliche Schadensbilder/Mängel</b>, u.a. infolge der bereits vor Beschichtung erkennbaren Mängel der Asphaltbefestigung.</p> <div style="display: flex; flex-wrap: wrap;"> <div style="width: 33%; text-align: center;">

<p><i>neue Aufgrabung ohne Beschichtung</i></p> </div> <div style="width: 33%; text-align: center;">

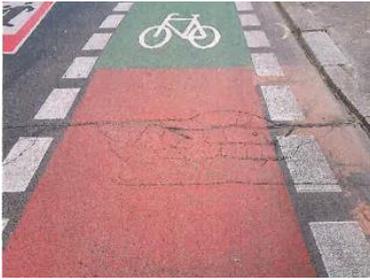
<p><i>durchschlagende Netzrisse</i></p> </div> <div style="width: 33%; text-align: center;">

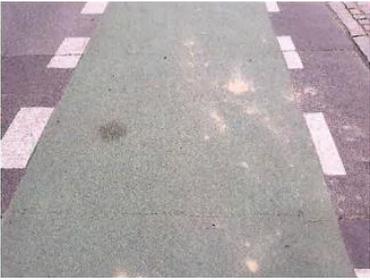
<p><i>durchschlagende Querrisse</i></p> </div> <div style="width: 33%; text-align: center;">

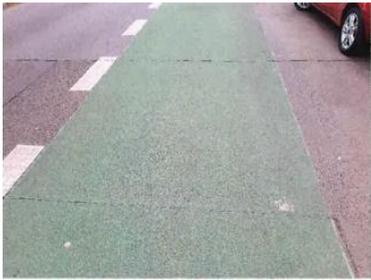
<p><i>Querrisse mit Abplatzungen</i></p> </div> <div style="width: 33%; text-align: center;">

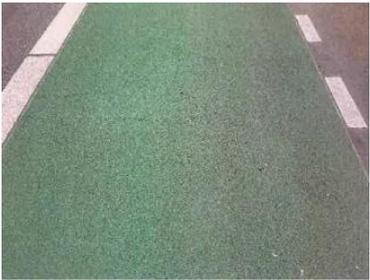
<p><i>durchschlagende Risse in Fugenbereichen</i></p> </div> <div style="width: 33%; text-align: center;">

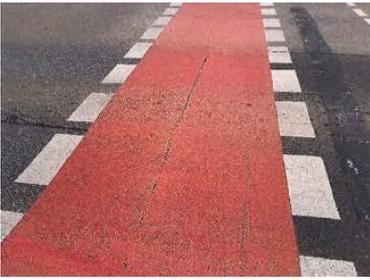
<p><i>Längsrisse</i></p> </div> <div style="width: 33%; text-align: center;">

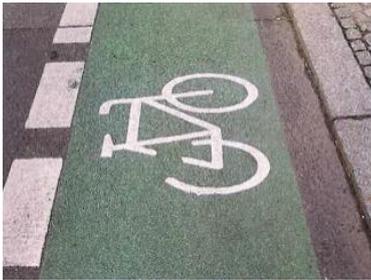
<p><i>Fahrradsymbole weisen Ablösungen der Markierung auf und sind daher nun unvollständig dargestellt</i></p> </div> <div style="width: 33%; text-align: center;">

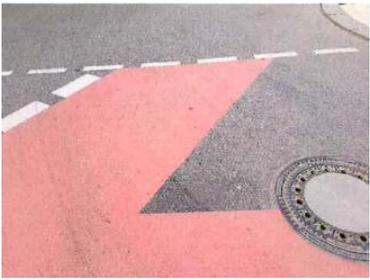
<p><i>Erste Abnutzungserscheinungen an der roten Beschichtung im Bereich der Einmündung Schulstraße</i></p> </div> </div> <p>Die <b>Anforderungen</b> der ZTV M 13 an die verkehrstechnischen Eigenschaften <b>Griffigkeit</b> wird jeweils <b>erfüllt</b>. (vgl. Prüfbericht Nr. 18211083)</p>

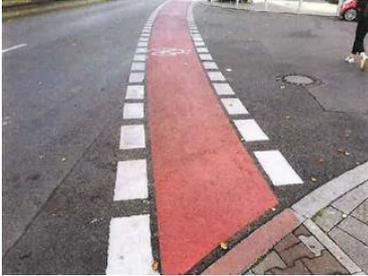
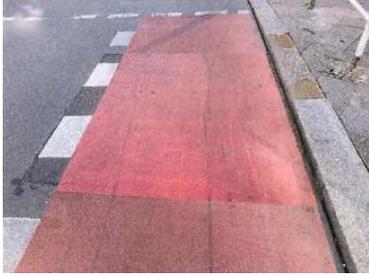
Materialprüfung (durch BIB)	
	<b>2. Nachuntersuchung</b>
<b>Datum:</b>	23.09. und 30.09.2021
<b>Art des Materials:</b>	Grüne Beschichtung auf Epoxidharzbasis
<b>Ergebnis:</b>	<p>Die farbige der Beschichtung der Radfahrstreifen zeigt <b>deutliche Schadensbilder/Mängel</b>, u.a. infolge der bereits vor Beschichtung erkennbaren Mängel der Asphaltbefestigung</p> <p>Gegenüber der 1. Begleituntersuchung im Gebrauchszustand sind <b>zusätzliche fortschreitende Abnutzungen bzw. Beschädigungen an Fahrradsymbolen</b> und Abnutzungen der roten Beschichtung im Bereich des Einmündungsbereichs Wiesenstraße zu verzeichnen. Zudem sind <b>deutlich mehr durchschlagende Risse</b> in der Beschichtung zu verzeichnen. Die Mehrzahl der bereits dokumentierten Schadensbilder der 1. Begleituntersuchung im Gebrauchszustand sind meist unverändert. Die bei der 1. Begleituntersuchung im Gebrauchszustand bemängelten fehlenden Beschichtung oberhalb einer Aufgrabung wurde zwischenzeitlich <b>neu beschichtet</b>.</p> <div style="display: flex; justify-content: space-around;"> <div style="text-align: center;">

<p><i>neue Aufgrabung, neue Beschichtung, jedoch abweichend zum Restbestand mit Reibplastik</i></p> </div> <div style="text-align: center;">

<p><i>neue Aufgrabung, neue Beschichtung, jedoch abweichend zum Restbestand mit Reibplastik</i></p> </div> </div> <p>Die <b>Anforderungen</b> der ZTV M 13 an die verkehrstechnischen Eigenschaften <b>Griffigkeit</b> wird jeweils <b>erfüllt</b>. (vgl. Prüfbericht Nr. 18211515)</p>

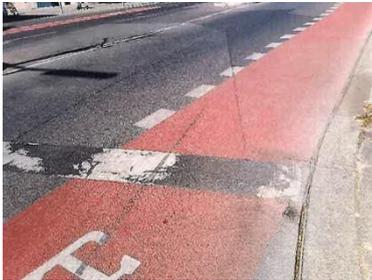
Materialprüfung (durch BIB)	
	<b>3. Nachuntersuchung</b>
<b>Datum:</b>	28.03. und 30.03.2022
<b>Art des Materials:</b>	Grüne Beschichtung auf Epoxidharzbasis
<b>Ergebnis:</b>	<p>Die visuelle Begutachtung der <b>farbigen Beschichtung</b> zeigt <b>deutliche Schadensbilder/Mängel</b>, u.a. infolge der bereits vor Beschichtung erkennbaren Mängel der Asphaltbefestigung, auf.</p> <p>Gegenüber der 1. und 2. Begleituntersuchung im Gebrauchszustand sind zusätzliche fortschreitende Abnutzungen an den Fahrradsymbolen und an der roten Beschichtung zu verzeichnen. Zudem sind deutlich mehr durchschlagende Risse zu verzeichnen. Die bereits dokumentierten Schadensbilder der 1. und 2. Begleituntersuchung im Gebrauchszustand sind meist unverändert.</p> <p>Dabei sind folgende u.a. hinzukommende Schadensbilder/Mängel zu dokumentieren:</p> <div style="display: flex; justify-content: space-around; align-items: flex-start;"> <div style="text-align: center;">

<p><i>Weitere durchschlagende Risse</i></p> </div> <div style="text-align: center;">

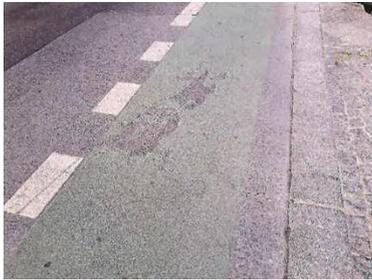
<p><i>Deutlichere Abplatzungen der Beschichtung</i></p> </div> <div style="text-align: center;">

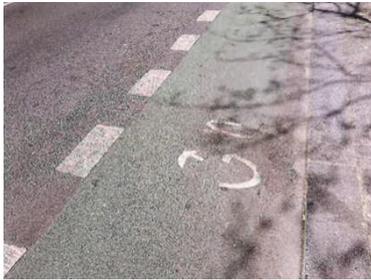
<p><i>Fahrradsymbole weisen fortschreitende Ablösungen der Markierung auf und sind daher nun unvollständig dargestellt</i></p> </div> </div> <p>Eine deutliche <b>visuelle Veränderung</b> des <b>Farbtons bzw. Farbortes</b> ist zum Neuzustand <b>nicht festzustellen</b>. Das allgemein dunklere Erscheinungsbild ist auf die verschmutzte raue Oberfläche zurückzuführen.</p> <p>Die <b>Anforderung</b> der Leistungsbeschreibung an die verkehrstechnische Eigenschaft <b>Griffigkeit</b> wird an allen Stationen im Gebrauchszustand <b>erfüllt</b>.</p> <p>Die <b>Anforderungen</b> der ZTV M 13 an die verkehrstechnischen Eigenschaften <b>Nachtsichtbarkeit, feucht</b> wird im Gebrauchszustand an beiden Stationen <b>nicht erfüllt</b>.</p> <p>Die <b>Anforderungen</b> der ZTV M 13 an die verkehrstechnischen Eigenschaften <b>Tagessichtbarkeit und Nachtsichtbarkeit, trocken</b> wird im Gebrauchszustand an beiden Stationen <b>erfüllt</b>.</p> <p>Die Messung der <b>max. Querunebenheit</b> an den Kontrollprüfstationen ergab, dass eine <b>ausreichende Entwässerung</b> der Fahrbahnoberfläche <b>gewährleistet</b> sein sollte.</p> <p>(vgl. Prüfbericht Nr. 18221082)</p>
