# BEGLEITUNTERSUCHUNG IM RAHMEN DER ERPROBUNG BEZIEHUNGSWEISE EINFÜHRUNG GESCHÜTZTER RADFAHRSTREIFEN UND GRÜN BESCHICHTETER RADFAHR- UND SCHUTZSTREIFEN IN BERLIN

Anhang: Steckbriefe der Untersuchungsabschnitte

Begleituntersuchung im Rahmen der Erprobung bzw. Einführung Geschützter Radfahrstreifen und Grün beschichteter Radfahr- und Schutzstreifen in Berlin

Hannover, im April 2024

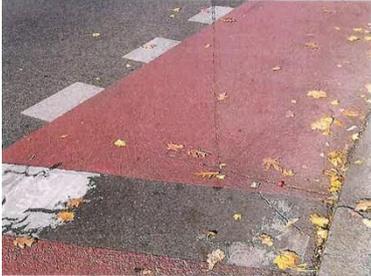
Materialprüfung (durch BIB)	
	<b>4. Nachuntersuchung</b>
<b>Datum:</b>	15.09. und 20.10.2022
<b>Art des Materials:</b>	Grüne Beschichtung auf Epoxidharzbasis
<b>Ergebnis:</b>	<p>Die visuelle Begutachtung der <b>farbigen Beschichtung</b> zeigt <b>deutliche Schadensbilder/Mängel</b>, u.a. infolge der bereits vor Beschichtung erkennbaren Mängel der Asphaltbefestigung, auf.</p> <p>Gegenüber der 1. bis 3. Begleituntersuchung im Gebrauchszustand sind zusätzliche fortschreitende Abnutzungen der roten Beschichtung zu verzeichnen. Zudem sind die bereits dokumentierten durchschlagende Risse in der Beschichtung deutlich ausgeprägter zu erkennen. Einige beschädigte bzw. unvollständige Fahrradsymbole wurde zwischenzeitlich ausgebessert. Die bereits dokumentierten Schadensbilder der 1. bis 3. Begleituntersuchung im Gebrauchszustand sind meist unverändert.</p> <p>Dabei sind folgende u.a. hinzukommende Schadensbilder/Mängel zu dokumentieren:</p> <div style="display: flex; justify-content: space-around; align-items: flex-start;"> <div style="text-align: center;">

<p><i>Ausgeprägte durchschlagende Risse</i></p> </div> <div style="text-align: center;">

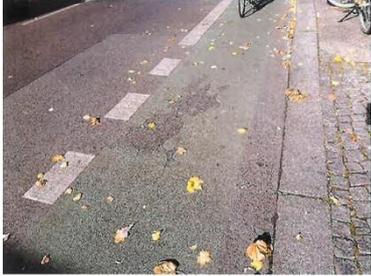
<p><i>Fortschreitende Abplatzungen der Beschichtung</i></p> </div> </div> <p>Eine deutliche <b>visuelle Veränderung</b> des <b>Farbtone bzw. Farbort</b> ist zum Neuzustand <b>nicht festzustellen</b>. Das allgemein dunklere Erscheinungsbild ist auf die verschmutzte raue Oberfläche zurückzuführen.</p> <p>Die <b>Anforderung</b> der Leistungsbeschreibung an die verkehrstechnische Eigenschaft <b>Griffigkeit</b> wird an allen Stationen im Gebrauchszustand <b>erfüllt</b>.</p> <p>Die <b>Anforderungen</b> der ZTV M 13 an die verkehrstechnischen Eigenschaften <b>Nachtsichtbarkeit, trocken und feucht</b> und <b>Tagessichtbarkeit</b> wird im Gebrauchszustand an beiden Stationen <b>nicht erfüllt</b>. (vgl. Prüfbericht Nr. 18221535)</p>

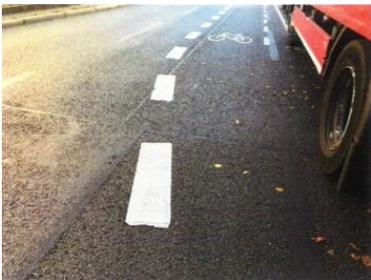
Materialprüfung (durch BIB)	
	<b>Voruntersuchung</b>
<b>Datum:</b>	26.09. und 27.09.2019
<b>Art des Materials:</b>	Fahrbahnoberbau (Asphalt)
<b>Ergebnis:</b>	<p>Der Grenzwert zur <b>Längsebenheit</b> wird hauptsächlich an Stationen, die sich in Bereichen von Aufgrabungen und in der Nähe von Einbauten befinden überschritten.</p> <p>In der <b>Querebenheit</b> wurden nur geringfügige Unebenheiten ermittelt.</p> <p>Die <b>Fahrbahnoberfläche</b> weist im Allgemeinen einen homogenen guten Zustand auf. Die Fahrbahnoberfläche ist durch vereinzelte Belagswechsel infolge von Aufgrabungen geprägt. Es sind einige Bereiche mit deutlichen Mängeln an der Asphaltoberfläche zu verzeichnen. Die dokumentierten Mängel sollten vor der farbigen Beschichtung des Radfahrstreifens instandgesetzt werden.</p>

<p style="text-align: center;"><i>Querfuge</i></p> <p>Die visuelle Begutachtung der <b>Entwässerungseinrichtungen</b> bzw. Abläufe ergab keine erkennbaren Mängel.</p> <p>Die untersuchte <b>Asphaltdeckschicht</b> wird in die <b>Verwertungsklasse A</b> eingestuft und ist gemäß Abschnitt 4 der RuVA im Heißmischverfahren wiederverwertbar. (vgl. Prüfbericht Nr. 18191576)</p>

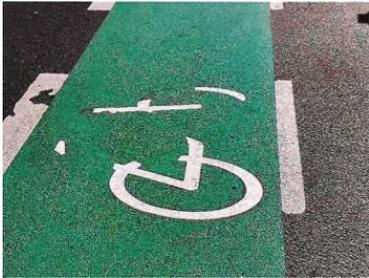
<p><i>Unvollst. Fahrradsymbol</i></p> <p>Die <b>Anforderung</b> der Leistungsbeschreibung an die verkehrstechnische Eigenschaft <b>Griffigkeit</b> wird an <b>beiden Stationen der grünen Beschichtung</b> im Gebrauchszustand <b>nicht erfüllt</b>. An der <b>Station der roten Beschichtung</b> wird die Anforderung der Leistungsbeschreibung an die verkehrstechnische Eigenschaft <b>Griffigkeit</b> im Gebrauchszustand <b>erfüllt</b>. (vgl. Prüfbericht Nr. 18201089)</p>

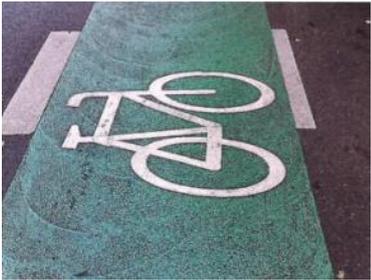
<p><i>Unvollst. Fahrradsymbol ausgebessert</i></p> <p>Die <b>Anforderung</b> der Leistungsbeschreibung an die verkehrstechnische Eigenschaft <b>Griffigkeit</b> wird an <b>den Stationen der grünen und roten Beschichtung</b> im Gebrauchszustand <b>nicht erfüllt</b>. (vgl. Prüfbericht Nr. 18201457)</p>

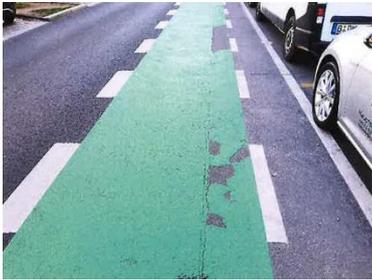
Materialprüfung (durch BIB)	
	<b>3. Nachuntersuchung</b>
<b>Datum:</b>	31.03. und 13.04.2021
<b>Art des Materials:</b>	Rollplastik (rot/grün)
<b>Ergebnis:</b>	<p>Die visuelle Begutachtung der <b>farbigen Beschichtung</b> zeigt <b>keine Schadensbilder/Mängel</b>, u.a. infolge der bereits vor Beschichtung erkennbaren Mängel der Asphaltbefestigung, auf.</p> <p>Gegenüber der 1. und 2. Begleituntersuchung im Gebrauchszustand sind wenige neue Schadensbilder im Bereich der Beschichtung zu verzeichnen. Hauptsächlich sind die applizierten Fahrradsymbole beschädigt und es sind großflächige Ablösungen der grünen Beschichtung zu erkennen. Die bereits dokumentierten Schadensbilder der 1. und 2. Begleituntersuchung im Gebrauchszustand sind meist unverändert. Dabei sind folgende u.a. hinzukommende Schadensbilder/Mängel zu dokumentieren:</p> <div style="display: flex; justify-content: space-around;"> <div style="text-align: center;">

<p><i>Weitere Abplatzungen der roten und grünen Beschichtung</i></p> </div> <div style="text-align: center;">

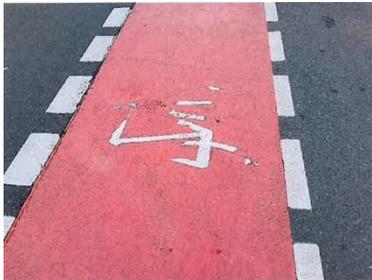
<p><i>Die zum Teil bereits ausgebesserten Fahrradsymbole weisen erneut Ablösungen der Markierung auf und sind daher nun wieder unvollständig dargestellt</i></p> </div> <div style="text-align: center;">

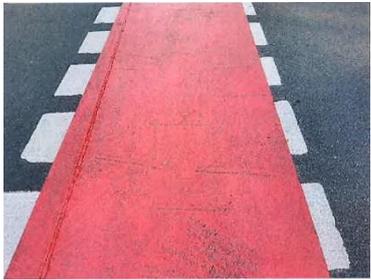
<p><i>Längsrisse</i></p> </div> </div> <div style="text-align: center; margin-top: 20px;">

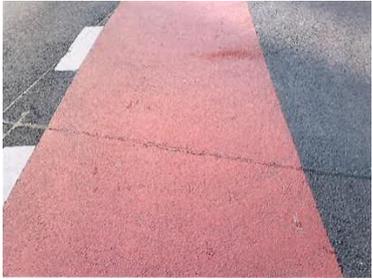
<p><i>Querrisse</i></p> </div> <p>Eine deutliche <b>visuelle Veränderung des Farbtons bzw. Farbortes</b> ist zum Neuzustand <b>nicht festzustellen</b>.</p> <p>Die <b>Anforderung</b> der Leistungsbeschreibung an die verkehrstechnische Eigenschaft <b>Griffigkeit</b> wird an den <b>Stationen der grünen und roten Beschichtung im Gebrauchszustand nicht erfüllt</b>. (vgl. Prüfbericht Nr. 18211180)</p>

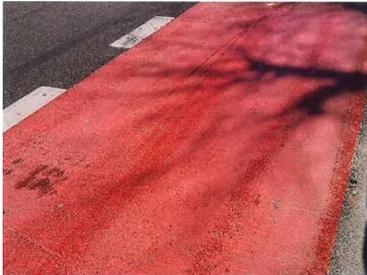
Materialprüfung (durch BIB)	
	<b>5. Nachuntersuchung</b>
<b>Datum:</b>	23.03. und 29.03.2022
<b>Art des Materials:</b>	Rollplastik (rot/grün)
<b>Ergebnis:</b>	<p>Die visuelle Begutachtung der <b>farbigen Beschichtung</b> zeigt <b>keine Schadensbilder/Mängel</b>, u.a. infolge der bereits vor Beschichtung erkennbaren Mängel der Asphaltbefestigung, auf.</p> <p>Gegenüber der 4. Begleituntersuchung im Gebrauchszustand sind zusätzliche fortschreitende Abnutzungen bzw. Beschädigungen an Fahrradsymbolen und Abnutzungen der roten Beschichtung zu verzeichnen. Zudem sind deutlich mehr durchschlagende Risse in der Beschichtung zu verzeichnen. Die Mehrzahl der bereits dokumentierten Schadensbilder der 1. bis 4. Begleituntersuchung im Gebrauchszustand sind meist unverändert.</p> <p>Dabei sind folgende u.a. hinzukommende Schadensbilder/Mängel zu dokumentieren:</p> <div style="display: flex; justify-content: space-around; align-items: flex-start;"> <div style="text-align: center;">

<p><i>Deutlichere Abplatzungen der roten Beschichtung</i></p> </div> <div style="text-align: center;">

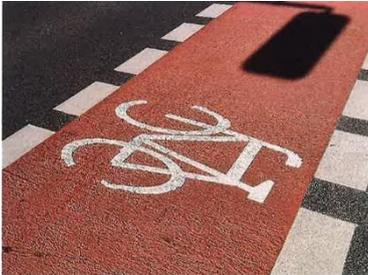
<p><i>Fahrradsymbole weisen fortschreitende Ablösungen der Markierung auf und sind daher nun unvollständig dargestellt</i></p> </div> <div style="text-align: center;">

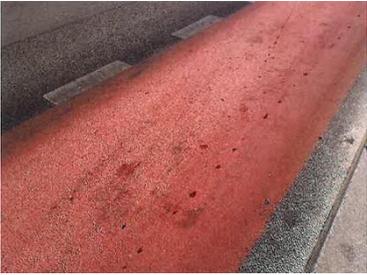
<p><i>Fortschreitende Abnutzungserscheinungen an der roten Beschichtung</i></p> </div> </div> <p>Eine deutliche <b>visuelle Veränderung des Farbtons bzw. Farbortes</b> ist zum Neuzustand <b>nicht festzustellen</b>.</p> <p>Die <b>Anforderung</b> der Leistungsbeschreibung an die verkehrstechnische Eigenschaft <b>Griffigkeit</b> wird an den <b>Stationen der grünen und roten Beschichtung</b> im <b>Gebrauchszustand erfüllt</b>.</p> <p>Die Messung der <b>max. Querunebenheit</b> an den Kontrollprüfstationen ergab, dass eine <b>ausreichende Entwässerung</b> der Fahrbahnoberfläche <b>gewährleistet</b> sein sollte.</p> <p>(vgl. Prüfbericht Nr. 18221079)</p>

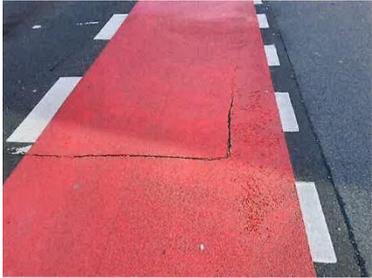
Materialprüfung (durch BIB)	
	<b>1. Nachuntersuchung</b>
<b>Datum:</b>	30.03. und 13.04.2021
<b>Art des Materials:</b>	Rollplastik (rot/grün)
<b>Ergebnis:</b>	<p>Die visuelle Begutachtung der <b>farbigen Beschichtung</b> zeigt <b>deutliche Schadensbilder/Mängel</b>, u.a. infolge der bereits vor Beschichtung erkennbaren Mängel der Asphaltbefestigung, auf. Dabei sind folgende Schadensbilder/Mängel zu dokumentieren:</p> <div style="display: flex; justify-content: space-around;"> <div style="text-align: center;">

<p><i>Durchschlangende Längs-, Quer- und Netzrisse</i></p> </div> <div style="text-align: center;">

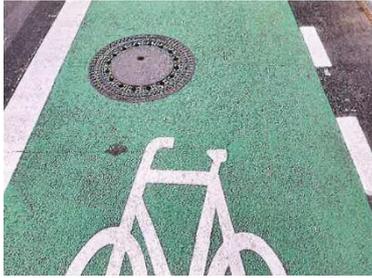
<p><i>Risse mit Abplatzungen</i></p> </div> <div style="text-align: center;">

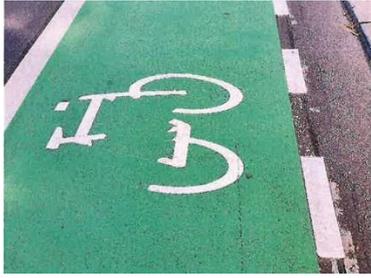
<p><i>Fahrradsymbole weisen Ablösungen der Markierung auf und sind daher nun unvollständig dargestellt</i></p> </div> </div> <div style="text-align: center; margin-top: 20px;">

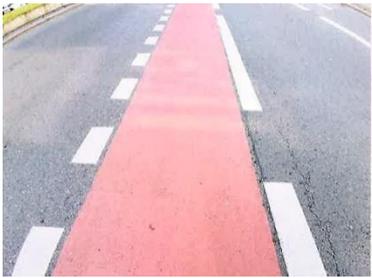
<p><i>Erste Abnutzungserscheinungen an der roten Beschichtung</i></p> </div> <p>Eine deutliche <b>visuelle Veränderung</b> des <b>Farbtons bzw. Farbortes</b> ist zum Neuzustand <b>nicht festzustellen</b>. Das allgemein dunklere Erscheinungsbild ist auf die verschmutzte raue Oberfläche zurück zu führen.</p> <p>Die <b>Anforderung</b> der Leistungsbeschreibung an die verkehrstechnische Eigenschaft <b>Griffigkeit</b> wird an allen <b>Stationen</b> im <b>Gebrauchszustand erfüllt</b>.</p> <p>Die <b>Anforderung</b> der Leistungsbeschreibung an die verkehrstechnische Eigenschaft <b>Nachtsichtbarkeit, feucht</b> wird an allen <b>Stationen</b> im <b>Gebrauchszustand nicht erfüllt</b>.</p> <p>Die <b>Anforderung</b> der Leistungsbeschreibung an die verkehrstechnischen Eigenschaften <b>Tagessichtbarkeit und Nachtsichtbarkeit, trocken</b> wird an allen <b>Stationen</b> im <b>Gebrauchszustand erfüllt</b>.</p> <p>(vgl. Prüfbericht Nr. 18211082)</p>

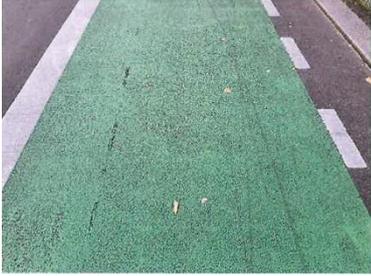
Materialprüfung (durch BIB)	
	<b>2. Nachuntersuchung</b>
<b>Datum:</b>	24.09. und 30.09.2021
<b>Art des Materials:</b>	Rollplastik (rot/grün)
<b>Ergebnis:</b>	<p>Die visuelle Begutachtung der <b>farbigen Beschichtung</b> zeigt <b>deutliche Schadensbilder/Mängel</b>, u.a. infolge der bereits vor Beschichtung erkennbaren Mängel der Asphaltbefestigung, auf.</p> <p>Gegenüber der 1. Begleituntersuchung im Gebrauchszustand sind zusätzliche Risschadensbilder zu verzeichnen. Die Mehrzahl der bereits dokumentierten Schadensbilder der 1. Begleituntersuchung im Gebrauchszustand sind meist unverändert.</p> <p>Dabei sind folgende hinzukommende Schadensbilder/Mängel zu dokumentieren:</p> <div style="text-align: center;">

</div> <p><i>Durchschlangende Längs-, Quer- und Netzrisse</i></p> <p>Eine deutliche <b>visuelle Veränderung</b> des <b>Farbtons bzw. Farbortes</b> ist zum Neuzustand <b>nicht festzustellen</b>. Das allgemein dunklere Erscheinungsbild ist auf die verschmutzte raue Oberfläche zurück zu führen.</p> <p>Die <b>Anforderung</b> der Leistungsbeschreibung an die verkehrstechnische Eigenschaft <b>Griffigkeit</b> wird an allen <b>Stationen</b> im <b>Gebrauchszustand erfüllt</b>.</p> <p>Die <b>Anforderung</b> der Leistungsbeschreibung an die verkehrstechnische Eigenschaft <b>Nachtsichtbarkeit, feucht</b> wird an 3 von 4 <b>Stationen</b> im <b>Gebrauchszustand nicht erfüllt</b>.</p> <p>Die <b>Anforderung</b> der Leistungsbeschreibung an die verkehrstechnischen Eigenschaften <b>Tagessichtbarkeit und Nachtsichtbarkeit, trocken</b> wird an allen <b>Stationen</b> im <b>Gebrauchszustand erfüllt</b>.</p> <p>(vgl. Prüfbericht Nr. 18211514)</p>

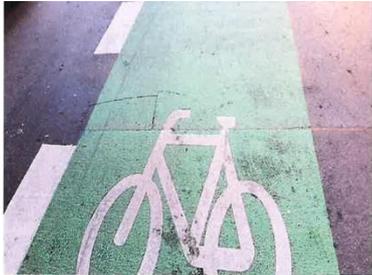
Materialprüfung (durch BIB)	
	<b>3. Nachuntersuchung</b>
<b>Datum:</b>	23.03. und 29.03.2022
<b>Art des Materials:</b>	Rollplastik (rot/grün)
<b>Ergebnis:</b>	<p>Die visuelle Begutachtung der <b>farbigen Beschichtung</b> zeigt <b>deutliche Schadensbilder/Mängel</b>, u.a. infolge der bereits vor Beschichtung erkennbaren Mängel der Asphaltbefestigung, auf.</p> <p>Gegenüber der 1. und 2. Begleituntersuchung im Gebrauchszustand sind zusätzliche Risssschadensbilder zu verzeichnen. Die Mehrzahl der bereits dokumentierten Schadensbilder der 1. und 2. Begleituntersuchung im Gebrauchszustand sind meist unverändert.</p> <p>Dabei sind folgende hinzukommende Schadensbilder/Mängel zu dokumentieren:</p> <div style="display: flex; justify-content: space-around; align-items: flex-start;"> <div style="text-align: center;">

<p><i>Durchschlangende Längs-, Quer- und Netzkrisse</i></p> </div> <div style="text-align: center;">

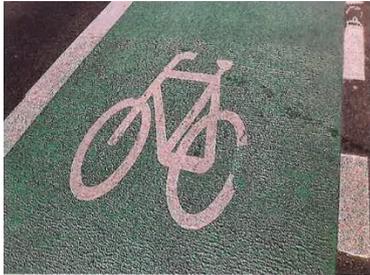
<p><i>Fortschreitende Abplatzungen an den Fahrradsymbolen, unvollständige Darstellung</i></p> </div> <div style="text-align: center;">

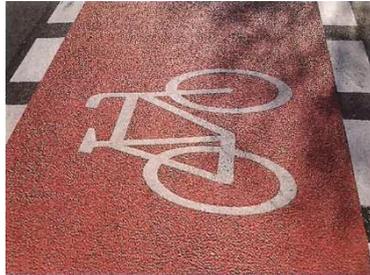
<p><i>Fortschreitende Abnutzungserscheinungen an den Fahrradsymbolen, durch die weiße Markierung wird die farbige Beschichtung ersichtlich</i></p> </div> </div> <p>Eine deutliche <b>visuelle Veränderung</b> des <b>Farbtons bzw. Farbortes</b> ist zum Neuzustand <b>nicht festzustellen</b>. Das allgemein dunklere Erscheinungsbild ist auf die verschmutzte raue Oberfläche zurück zu führen.</p> <p>Die <b>Anforderung</b> der Leistungsbeschreibung an die verkehrstechnische Eigenschaft <b>Griffigkeit</b> wird an allen <b>Stationen</b> im <b>Gebrauchszustand erfüllt</b>.</p> <p>Die <b>Anforderung</b> der Leistungsbeschreibung an die verkehrstechnische Eigenschaft <b>Nachtsichtbarkeit, feucht</b> wird allen <b>Stationen</b> im <b>Gebrauchszustand nicht erfüllt</b>.</p> <p>(vgl. Prüfbericht Nr. 18221081)</p>

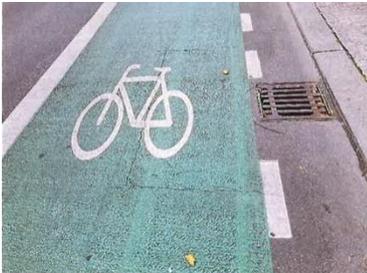
Materialprüfung (durch BIB)	
	<b>4. Nachuntersuchung</b>
<b>Datum:</b>	12.09. und 15.09.2022
<b>Art des Materials:</b>	Rollplastik (rot/grün)
<b>Ergebnis:</b>	<p>Die visuelle Begutachtung der <b>farbigen Beschichtung</b> zeigt <b>deutliche Schadensbilder/Mängel</b>, u.a. infolge der bereits vor Beschichtung erkennbaren Mängel der Asphaltbefestigung, auf.</p> <p>Im Vergleich zur der 1. bis 3. Begleituntersuchung im Gebrauchszustand sind zusätzliche Risschadensbilder zu verzeichnen. Die Mehrzahl der bereits dokumentierten Schadensbilder der 1. bis 3. Begleituntersuchung im Gebrauchszustand sind meist unverändert. Ein Teil der in der 3. Begleituntersuchung im Gebrauchszustand festgestellten Beschädigungen an den Fahrradsymbolen wurden zwischenzeitlich ausgebessert.</p> <p>Dabei sind folgende hinzukommende Schadensbilder/Mängel zu dokumentieren:</p> <div style="display: flex; justify-content: space-around;"> <div style="text-align: center;">

<p><i>Zusätzliche Längs-, Quer- und Netzrisse</i></p> </div> <div style="text-align: center;">

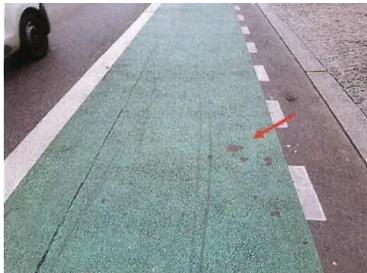
<p><i>Zusätzliche Abplatzungen der Beschichtung</i></p> </div> </div> <p>Eine deutliche <b>visuelle Veränderung</b> des <b>Farbtone bzw. Farbort</b> ist zum Neuzustand <b>nicht festzustellen</b>. Das allgemein dunklere Erscheinungsbild ist auf die verschmutzte raue Oberfläche zurück zu führen.</p> <p>Die <b>Anforderung</b> der Leistungsbeschreibung an die verkehrstechnische Eigenschaft <b>Griffigkeit</b> wird an 2 von 6 <b>Stationen der roten Beschichtung</b> im <b>Gebrauchszustand nicht erfüllt</b> und an <b>allen Stationen der roten Beschichtung erfüllt</b>.</p> <p>Die <b>Anforderung</b> der Leistungsbeschreibung an die verkehrstechnische Eigenschaft <b>Nachtsichtbarkeit, feucht</b> wird allen <b>Stationen</b> im <b>Gebrauchszustand nicht erfüllt</b>.</p> <p>(vgl. Prüfbericht Nr. 18221534)</p>

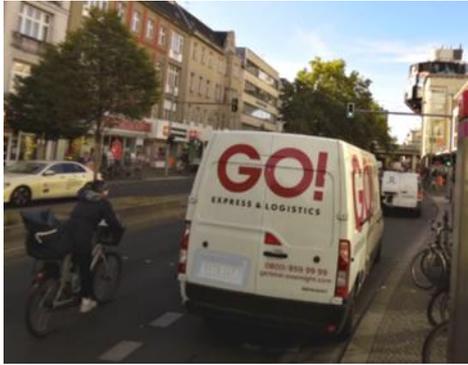
<p>Weiteres Lieferfahrzeug parkt auf SStr, dieser wird vollständig blockiert. Radfahrer muss ausweichen.</p>

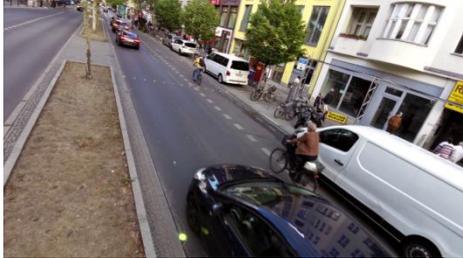
vorher	nachher
<p><b>Beschreibung Behinderung/ kritische Situation</b> (im Untersuchungsaster von 30 m) Mitte, Fußgängerquerung</p>	<p>Behinderung durch haltende Kfz</p>

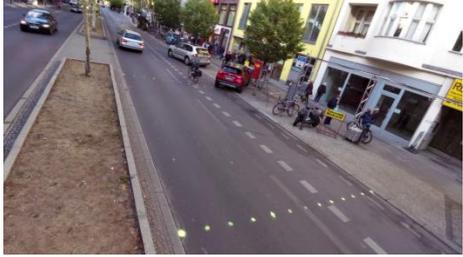
<p>Behinderung durch ausparkende Kfz</p>

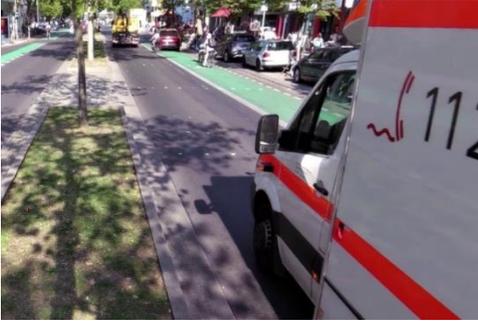
<p>Haltender Pkw blockiert Rfs., so dass Radfahrende auf die Fahrbahn ausweichen und zwischen Pkw und Lfz weiterfahren. Nachfolgend nähert sich ein Rettungsfahrzeug.</p>

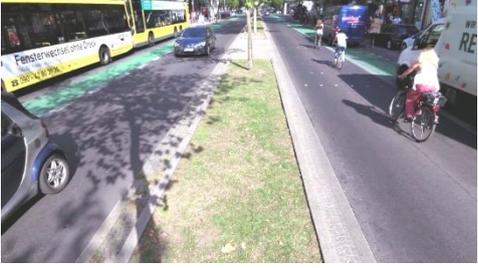
<p>Lfz blockieren den Rfs.</p>

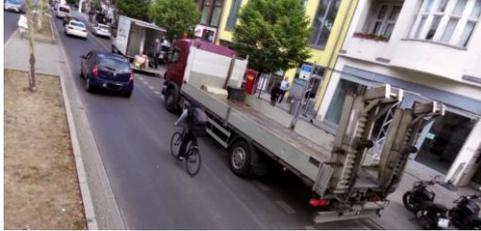
<b>vorher</b>	<b>nachher</b>
<p><b>Beobachtungen des Lieferverkehrs/ Kurzzeitparkens (4 h):</b> Mitte, Fußgängerquerung</p>	<p>Lfz blockieren Radverkehrsanlage. Radfahrende müssen auf die Fahrbahn ausweichen.</p>

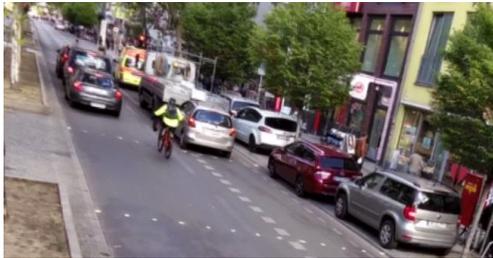
<p>Fz blockieren Radverkehrsanlage. Radfahrende müssen auf die Fahrbahn ausweichen.</p>

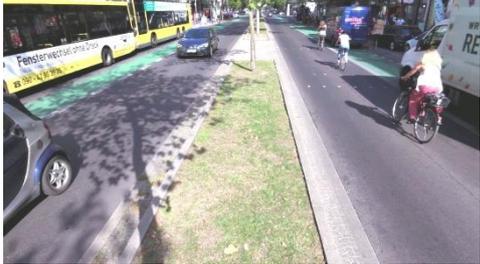
<p>Lfz blockieren den Rfs. Radfahrende müssen auf die Fahrbahn ausweichen.</p>

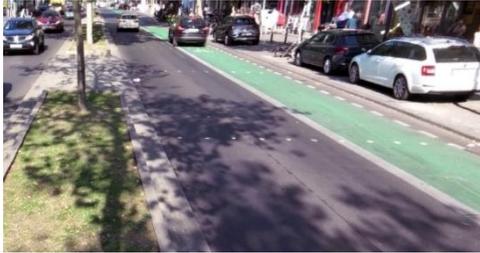
<p>Kfz blockiert Rfs.</p>

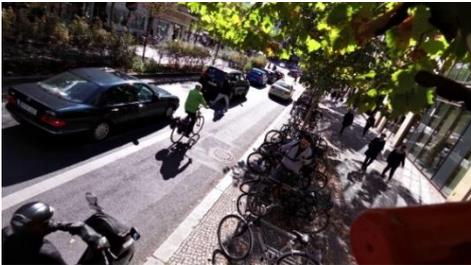
vorher	nachher
<p><b>Beschreibung Behinderung/ kritische Situation</b> (im Untersuchungsaster von 30 m) Süd, ohne Parken und ohne Ladezonen</p>	<p>Taxi blockiert Rfs, Radfahrer muss ausweichen.</p>

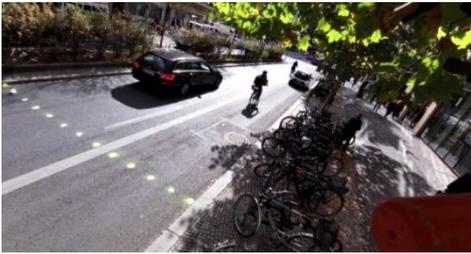
<p>Pkw blockiert Rfs, Radfahrer muss ausweichen.</p>

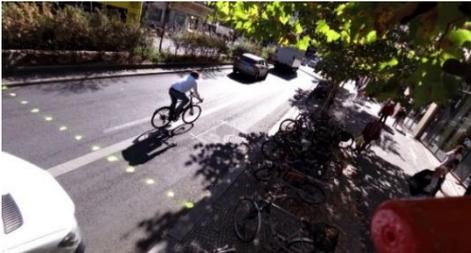
<p>Fahrzeug blockiert Rfs, Radfahrer muss ausweichen.</p>

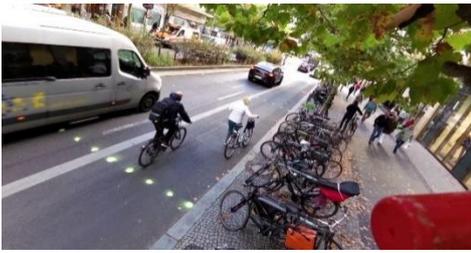
<p>Radfaherin steigt auf Rfs ab, nachfolgender Radfahrer muss ausweichen.</p>

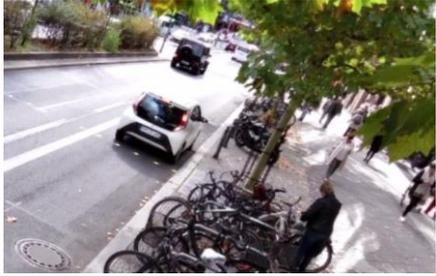
<b>vorher</b>	<b>nachher</b>
<p><b>Beobachtungen des Lieferverkehrs/ Kurzzeitparkens (4 h):</b> Süd, ohne Parken und ohne Ladezonen</p>	<p>Kurzzeitparker blockieren Rfs.</p>

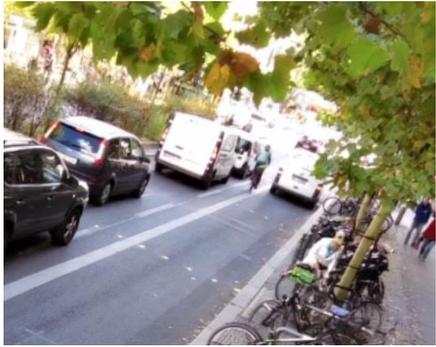
<p>Lfz blockiert Rfs.</p>

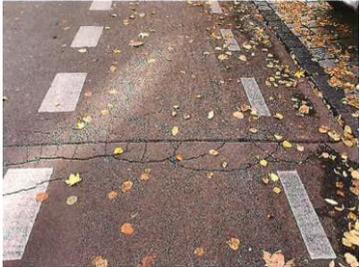
Materialprüfung (durch BIB)	
	<b>Voruntersuchung</b>
<b>Datum:</b>	03.11.2020
<b>Art des Materials:</b>	Fahrbahnoberbau (Asphalt)
<b>Ergebnis:</b>	<p>Der Grenzwert zur <b>Längsebenheit</b> wird an mehreren Stationen, insbesondere in Bereichen von offenen Fugen, Rissen und Aufgrabungen überschritten.</p> <p>In der <b>Querebenheit</b> wurden nur geringe unzulässige Unebenheiten ermittelt.</p> <p>Die <b>Fahrbahnoberfläche</b> ist durch häufige Belagswechsel infolge von Aufgrabungen und/ oder bereits durchgeführten Instandsetzungsarbeiten geprägt. Es sind einige Bereiche mit deutlichen Mängeln an der Asphaltoberfläche zu verzeichnen. Diese Mängel sollten vor der farbigen Beschichtung des Radfahrstreifens instandgesetzt werden.</p> <div style="display: flex; justify-content: space-around; align-items: center;"> <div style="text-align: center;">

<p><i>Netzrisse</i></p> </div> <div style="text-align: center;">

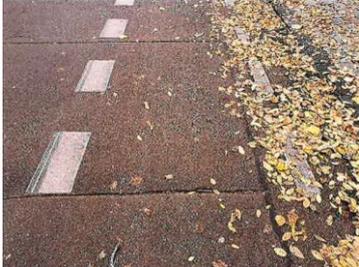
<p><i>Offene Fuge, Aufgrabung</i></p> </div> <div style="text-align: center;">

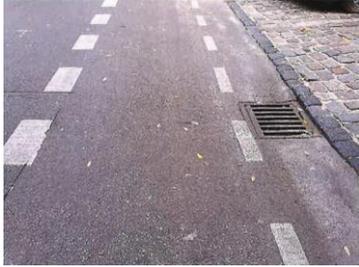
<p><i>Senke nach Ablauf</i></p> </div> </div> <p>Die visuelle Begutachtung der <b>Entwässerungseinrichtungen</b> bzw. Abläufe ergab keine erkennbaren Mängel.</p> <p>Die untersuchte <b>Asphalt-deckschicht</b> wird in die <b>Verwertungsklasse A</b> eingestuft und ist gemäß Abschnitt 4 der RuVA im Heißmischverfahren wiederverwertbar. (vgl. Prüfbericht Nr. 18201556)</p>

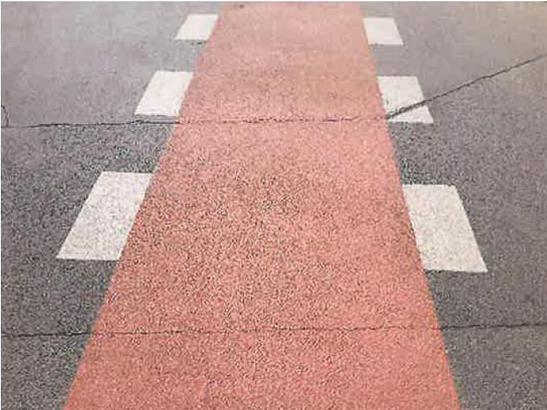
Materialprüfung (durch BIB)	
	<b>1. Nachuntersuchung</b>
<b>Datum:</b>	21.04. und 30.04.2021
<b>Art des Materials:</b>	Grüne Radwegbeschichtung auf Epoxidharzbasis sowie rote Radwegbeschichtung als Reibeplastik, Furtmarkierung
<b>Ergebnis:</b>	<p>Die visuelle Begutachtung der <b>farbigen Beschichtung</b> zeigt <b>deutliche Mängel</b>, u.a. infolge der bereits vor Beschichtung erkennbaren Mängel der Asphaltbefestigung, auf. Zu den dokumentierten Schäden gehören durchschlagende Längs-, Quer- und Netzkrisse, Austritt der Fugenvergussmasse und Ablösungen der markierten Fahrradsymbole. Eine deutliche visuelle Veränderung des Farbtons ist zum Neuzustand nicht festzustellen.</p> <div style="display: flex; justify-content: space-around;"> <div style="text-align: center;">

<p><i>Risse Aufgrabung</i></p> </div> <div style="text-align: center;">

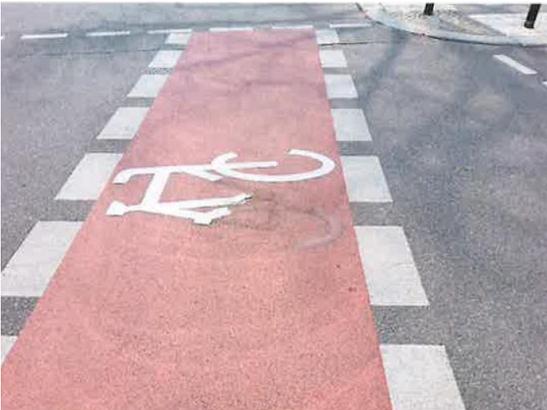
<p><i>Unvollständiges Fahrradsymbol</i></p> </div> </div> <p>Die <b>Anforderungen</b> der ZTV M 13 an die verkehrstechnischen Eigenschaften <b>Griffigkeit</b> wird im Gebrauchszustand an allen Stationen mit grüner Radwegbeschichtung auf Epoxidbasis sowie roter Radwegbeschichtung als Reibeplastik <b>erfüllt</b>.</p> <p>Die <b>Anforderungen</b> der ZTV M 13 an die verkehrstechnischen Eigenschaften <b>Nachtsichtbarkeit, feucht</b> wird im Gebrauchszustand an einer Station mit Furtmarkierung <b>nicht erfüllt</b>.</p> <p>Die <b>Anforderungen</b> der ZTV M 13 an die verkehrstechnischen Eigenschaften <b>Tagsichtbarkeit und Griffigkeit</b> wird im Gebrauchszustand an allen Stationen mit Furtmarkierung <b>erfüllt</b>.</p> <p>(vgl. Prüfbericht Nr. 18211143)</p>

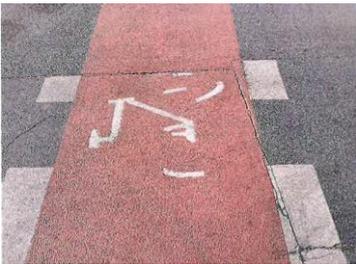
Materialprüfung (durch BIB)	
	<b>3. Nachuntersuchung</b>
<b>Datum:</b>	06.06. und 07.06.2023
<b>Art des Materials:</b>	Grüne Radwegbeschichtung auf Epoxidharzbasis sowie rote Radwegbeschichtung als Reibeplastik, Furtmarkierung
<b>Ergebnis:</b>	<p>Die visuelle Begutachtung der <b>farbigen Beschichtung</b> zeigt <b>deutliche Schadensbilder/Mängel</b>, u.a. infolge der bereits vor Beschichtung erkennbaren Mängel der Asphaltbefestigung, auf.</p> <p>Gegenüber der 2. Begleituntersuchung im Gebrauchszustand sind zusätzliche fortschreitende Mängel an der Beschichtung und an den Fahrradsymbolen zu verzeichnen.</p> <div style="display: flex; justify-content: space-around; align-items: flex-start;"> <div style="text-align: center;">

<p><i>Ablösung von Fahrradsymbolen führt zu Unvollständigkeit oder Fehlen</i></p> </div> <div style="text-align: center;">

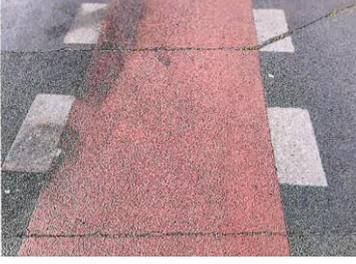
<p><i>Zusätzliche Längs-, Quer- und Netzrisse</i></p> </div> <div style="text-align: center;">

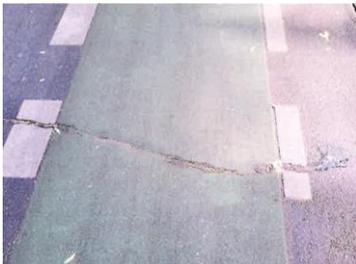
<p><i>Fugenvergussmassen oberhalb von Asphaltfugen</i></p> </div> </div> <p>Eine deutliche <b>visuelle Veränderung</b> des <b>Farbtons bzw. Farbortes</b> ist zum Neuzustand <b>nicht festzustellen</b>. Das allgemein dunklere Erscheinungsbild ist auf die verschmutzte raue Oberfläche zurück zu führen.</p> <p>Die <b>Anforderungen</b> der ZTV M 13 an die verkehrstechnischen Eigenschaften <b>Griffigkeit</b> wird im Gebrauchszustand an allen Stationen mit grüner Markierung auf Epoxidharzbasis <b>erfüllt</b>.</p> <p>Die <b>Anforderungen</b> der ZTV M 13 an die verkehrstechnischen Eigenschaften <b>Griffigkeit</b> wird im Gebrauchszustand an einer Station mit rotem Reibeplastik <b>nicht erfüllt</b>.</p> <p>Die <b>Anforderungen</b> der ZTV M 13 an die verkehrstechnischen Eigenschaften <b>Griffigkeit</b> wird im Gebrauchszustand an der Station mit Furtmarkierung <b>erfüllt</b>.</p> <p>Die <b>Anforderungen</b> der ZTV M 13 an die verkehrstechnischen Eigenschaften <b>Nachtsichtbarkeit, feucht</b> wird im Gebrauchszustand an der Station mit Furtmarkierung <b>nicht erfüllt</b>.</p> <p>Die <b>Anforderungen</b> der ZTV M 13 an die verkehrstechnischen Eigenschaften <b>Tagessichtbarkeit und Nachtsichtbarkeit, trocken</b> wird im Gebrauchszustand an der Station mit Furtmarkierung <b>nicht erfüllt</b> (vgl. Prüfbericht Nr. 18231234)</p>

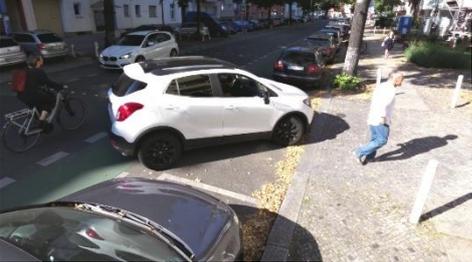
vorher	nachher
<b>Beschreibung Behinderung/ kritische Situation</b> (im Untersuchungsaster von 30 m)	--	Haltendes Kfz blockiert den SStr, Radfahrende müssen ausweichen

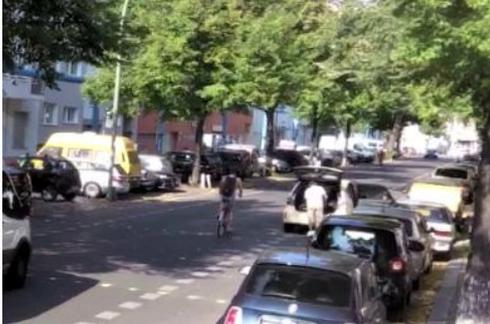
<p><b>Beobachtungen des Lieferverkehrs/ Kurzzeitparkens (4 h):</b> (im gesamten Videoaufnahmebereich)</p>	<p><b>vorher</b></p>	<p><b>nachher</b></p>
	<p>Kurzzeitparker blockiert SStr, Radfahrer weicht auf Fahrbahn aus</p>

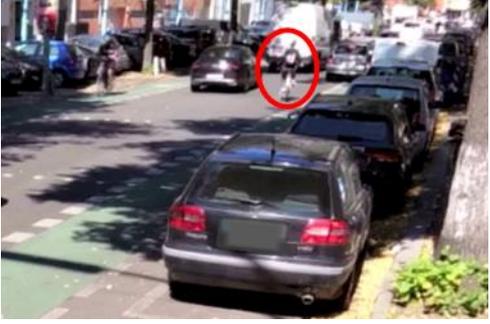
<p>Kurzzeitparker blockiert SStr, Radfahrer weicht auf Fahrbahn aus</p>

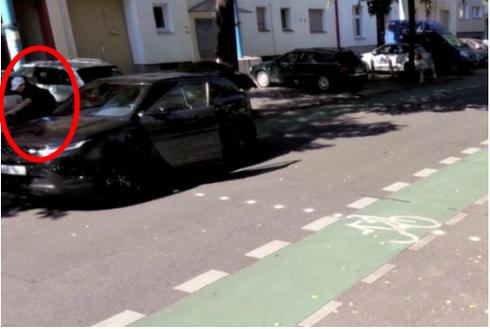
<p>Kurzzeitparker blockiert SStr, Querschnitt für Radfahrer ist verengt</p>

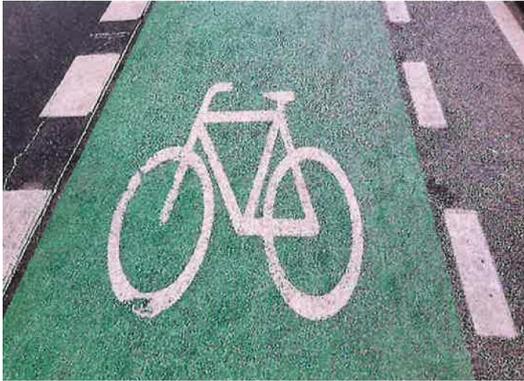
Materialprüfung (durch BIB)	
	<b>3. Nachuntersuchung</b>
<b>Datum:</b>	09.03. und 31.03.2021
<b>Art des Materials:</b>	Rollplastik (grün)
<b>Ergebnis:</b>	<p>Die <b>farbige Beschichtung</b> der Radfahrstreifen zeigt <b>deutliche Schadensbilder/ Mängel</b> , u.a. infolge der bereits vor Beschichtung erkennbaren Mängel der Asphaltbefestigung, auf. Gegenüber der 1. Begleituntersuchung im Gebrauchszustand sind <b>deutlich mehr neue Schadensbilder</b> im Bereich der Beschichtung <b>zu verzeichnen</b>.</p> <div style="display: flex; justify-content: space-around; align-items: center;"> <div style="text-align: center;">

<p><i>Abnutzung von Fahrradsymbolen</i></p> </div> <div style="text-align: center;">

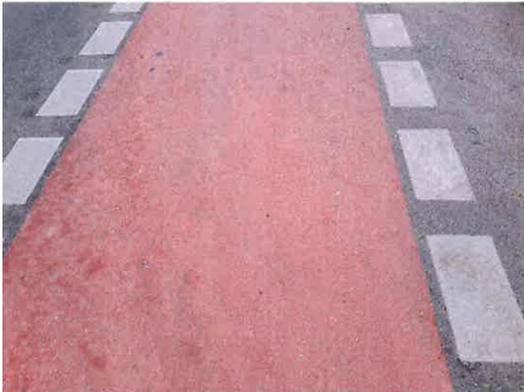
<p><i>Abnutzung roter Beschichtung</i></p> </div> </div> <p>Die <b>Anforderung</b> der ZTV M 13 an die verkehrstechnische Eigenschaft Tagessichtbarkeit und <b>Griffigkeit</b> wird <b>erfüllt</b>.</p> <p>Die Anforderung der ZTV M 13 an die verkehrstechnische Eigenschaft <b>Nachtsichtbarkeit, trocken und feucht</b> wird an den Stationen 1 bis 3 <b>nicht erfüllt</b>.</p> <p>(vgl. Prüfbericht Nr. 18211078)</p>

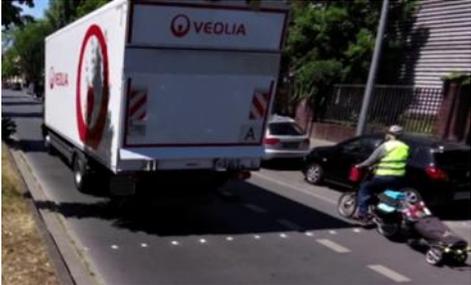
vorher	nachher
<p><b>Beschreibung Behinderung/ kritische Situation</b> (im Untersuchungsrastr von 30 m)</p>	<p>Kritische Situation: Breiter LKW und Rf mit Anhänger treffen in schmalem Straßenquerschnitt aufeinander</p>

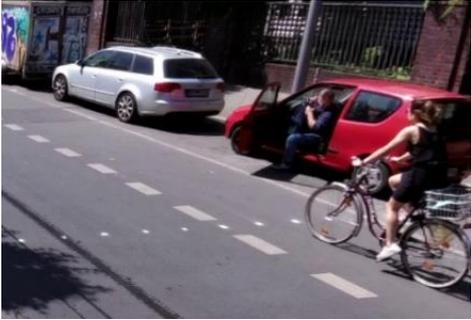
<p>Behinderung: Rf wird von geöffneter Tür eines parkenden Autos behindert</p>

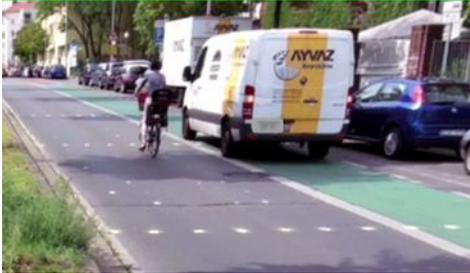
<p>Behinderung: Radfahrender wird durch ein Lieferfahrzeug behindert</p>

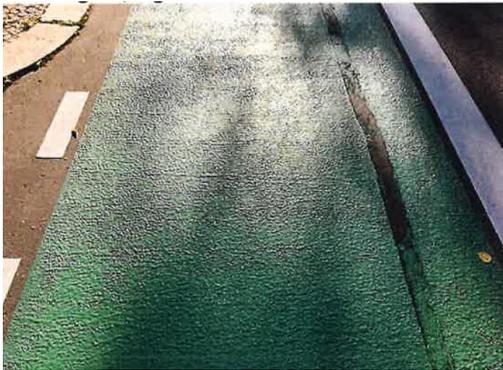
Materialprüfung (durch BIB)	
	<b>4. Nachuntersuchung</b>
<b>Datum:</b>	15.09. u. 20.09.2021
<b>Art des Materials:</b>	Rollplastik (grün)
<b>Ergebnis:</b>	<p>Die visuelle Begutachtung der <b>farbigen Beschichtung</b> zeigt <b>deutliche Mängel</b>, u. a. infolge der bereits vor Beschichtung erkennbaren Mängel der Asphaltbefestigung, auf.</p> <p>Gegenüber der 1. bis 3. Begleituntersuchung im Gebrauchszustand sind <b>zusätzlich fortschreitende Abnutzungen und Beschädigungen</b> an den <b>Fahrradsymbolen und der Beschichtung</b> zu verzeichnen.</p>

<p><i>Ablösung oberhalb von Fuge</i></p> <p>Die <b>Anforderungen</b> der ZTV M 13 an die verkehrstechnische Eigenschaft <b>Griffigkeit</b> wird im Gebrauchszustand <b>an 2 von den 6 Stationen mit grünem Rollplastik nicht erfüllt</b>.</p> <p>Die <b>Anforderungen</b> der ZTV M 13 an die verkehrstechnischen Eigenschaften <b>Griffigkeit, Tagessichtbarkeit, Nachtsichtbarkeit (trocken)</b> werden im Gebrauchszustand <b>an allen Stationen mit Furtmarkierung erfüllt</b>.</p> <p>(vgl. Prüfbericht Nr. 182011506)</p>

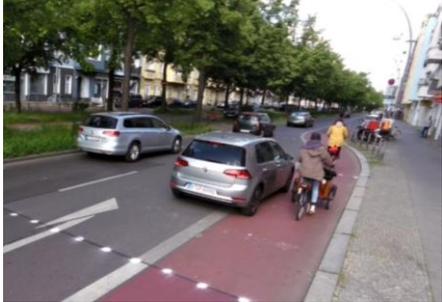
vorher	nachher
<p><b>Beschreibung Behinderung/ kritische Situation:</b> (im Untersuchungsraster von 30 m)</p>	<p>Behinderung durch Pkw. Besondere Einschränkung von Lastenrädern.</p>

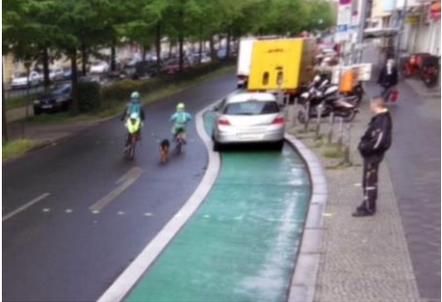
<p>Behinderung durch drei Kfz. Rf mit Hund und Kind müssen ausweichen.</p>

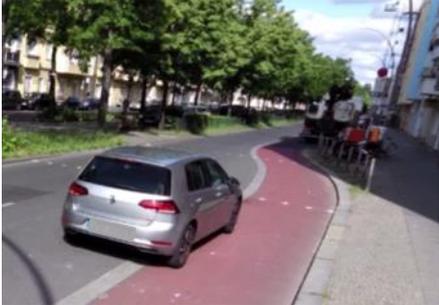
<b>vorher</b>	<b>nachher</b>
<p><b>Beobachtungen des Lieferverkehrs/ Kurzzeitparkens (4 h):</b> (im gesamten Videoaufnahmebereich)</p>	<p>Lieferfahrzeug blockiert SStr. Kurzzeitparker schränkt Nutzfläche von SStr. ein.</p>

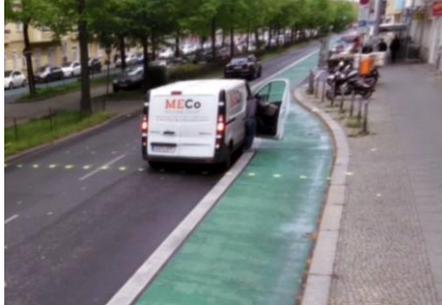
<p>Lieferfahrzeug hält neben dem SStr.</p>

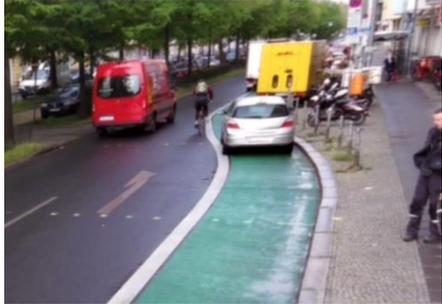
<p>Behinderung durch zwei Lieferfahrzeuge und einen Pkw. Rf muss ausweichen und wird mit geringem Abstand überholt.</p>

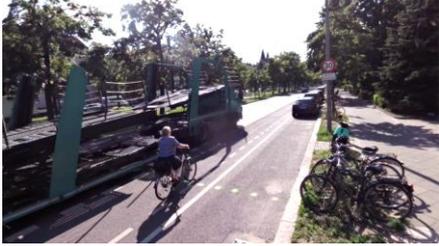
<p><b>Beschreibung Behinderung/ kritische Situation</b></p>	<p>Die Interaktion zwischen Rf und Schwerverkehr ist normal.</p>

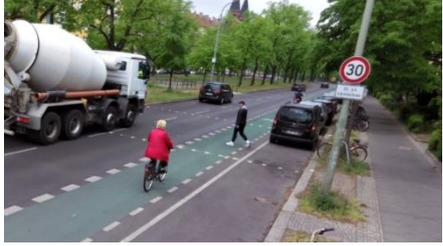
<p>Die Interaktion zwischen Rf und Fg entspricht kooperativem Verhalten.</p>

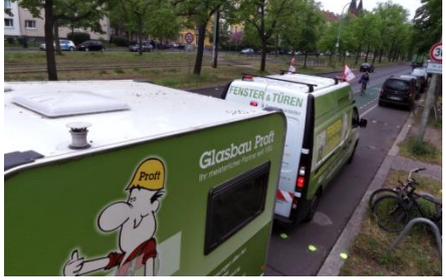
<p>Transporter ragt mit linken Reifen auf den Rfs.</p>
